지역난방수 공급관 에어벤트 부식 파손 분석

Corrosion Failure Analysis of Air Vents Installed at Heat Transport Pipe in District Heating System

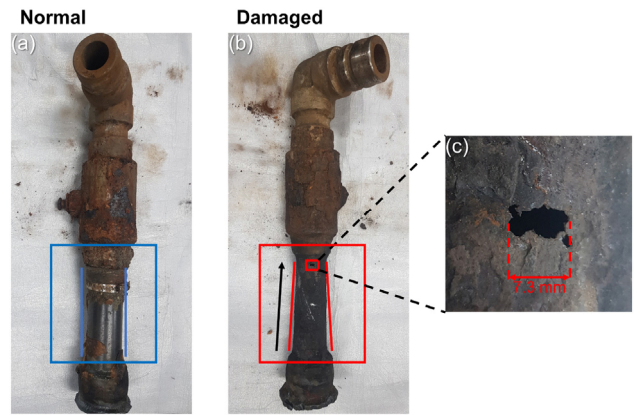
Fig. 3 (a) Normal, and (b) damaged air vents (c) with leak hole removed from the heat transport pipe.

Fig. 3은 정상 에어벤트(Normal)와 파손 에어벤트(Damaged)의 외관과 파손 에어벤트에 발생한 구멍을 보여준다. 두 에어벤트의 전반적인 부식 정도는 유사하였으나 전단부 관의 부식 정도는 큰 차이를 보였다. 정상 에어벤트의 전단부 관은 외부 표면에 도장된 도료가 남아있어 육안으로는 두께 감육을 확인하기 어려웠다(Fig. 3a). 반면에, 파손 에어벤트의 전단부 관은 외부 표면 전체가 부식 생성물로 덮여 있었고 전단부 관의 하단에서 상단으로 갈수록 가늘어지는 형태를 보였다(Fig. 3b). 파손 에어벤트에 발생한 구멍은 최대 폭이 약 7 mm 정도로 전단부 관의 상단에 위치하고 있었으며 이외의 다른 구멍은 관찰되지 않았다(Fig. 3b, c).

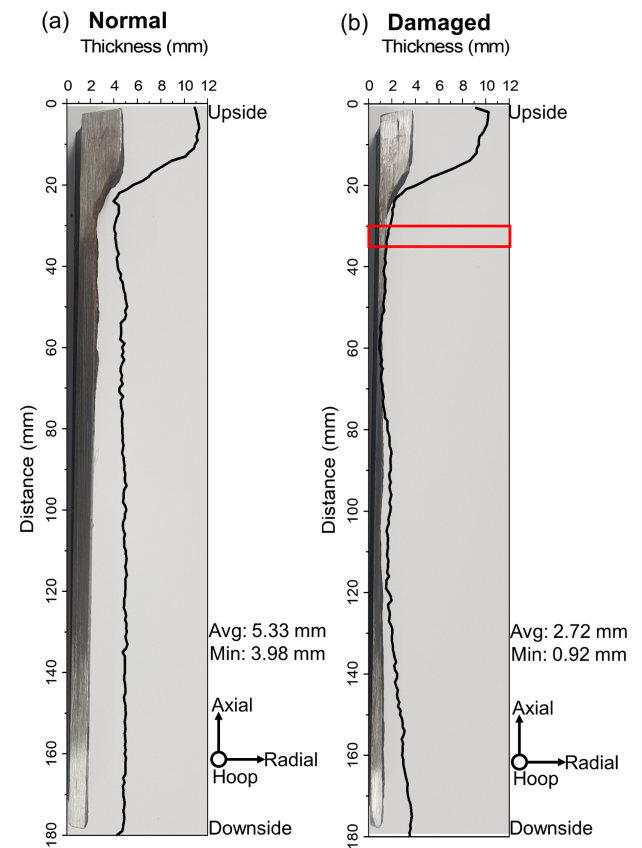
정상 에어벤트와 파손 에어벤트의 두께 감육 정도를 확인 위해 전단부 관 두께를 축방향을 따라 위에서 아래로 내려오며 측정하였다(Fig. 4). Fig. 4b의 붉은색 상자는 파손부 구멍이 발생한 위치를 나타낸다. Fig. 3에서 확인할 수 있듯이 볼 밸브 몸체(Ball valve body)와 전단부 관이 맞닿는 부분(볼 밸브로부터 약 25 mm 까지)은 두껍게 설계되었다. 두 에어벤트 모두 전단부 관 25~70 mm 구간에서의 두께 감육 정도가 가장 심각하였고 정상 에어벤트와 파손 에어벤트 전단부 관에서 가장 얇은 두께는 각각 3.98 mm, 0.92 mm였다. 정상 에어벤트는 전단부 관 70 mm 구간 이후 두께가 거의 일정한 반면(Fig. 4a), 파손 에어벤트의 두께는 정상 에어벤트의 두께의 50% 수준이었을 뿐만 아니라, 감육이 광범위하게 발생하여 130 mm 구간까지 전단부 관의 두께가 2 mm 미만이었다(Fig. 4b). 외관 검사 및 두께 측정 결과는 누수가 발생하지 않은 에어벤트보다 누수가 발생한 에어벤트에서 더욱 심각한 부식이 발생했음을 보여주며, 전단부 관 하단에 비해 심각한 상단의 두께 감육 정도

Fig. 4 Thickness for (a) normal, and (b) damaged air vents as a function of distance from the ball valve.

는 부식이 상단에서부터 시작되어 하단으로 진행되었음을 의미한다.

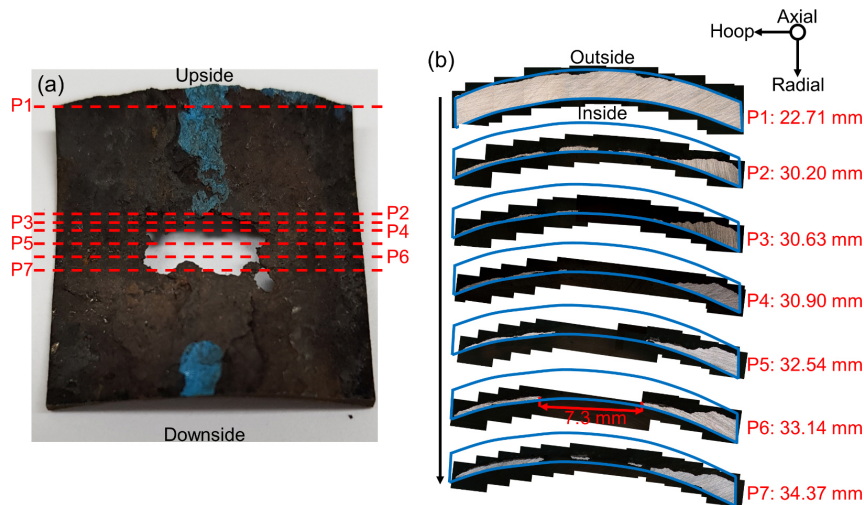
Fig. 5 (a) Leak hole specimen machined from the damaged air vent, and (b) its cross-section views in terms of axial distance indicated in (a).

을 축방향을 따라 위에서 아래로 연마하며 부식으로 인한 모재 손상의 형태를 단면으로 관찰한 결과를 보여준다. Fig. 5에서 빨간색 점선으로 표시된 위치 P1 ~ P7는 단면 관찰을 수행한 위치를 나타내며, Fig. 5b의 P1 ~ P7 옆에 적힌 수치는 볼 밸브로부터의 거리로 Fig. 4b의 축방향에서의 거리와 대응된다(Fig. 5a의 시편 표면에 존재하는 파란색 선은 가공 과정을 위해 표시한 흔적이다). Fig. 5b에서 확인할 수 있듯이 관 내부는 P1 위치에서 완벽한 내경의 호를 유지하고 있어 감육의 흔적이 발견되지 않았으나, 관 외부의 외경의 형태가 거친 것은 부식이 외부로부터 발생해 있었음을 의미한다. 이러한 양상은 P2 위치, P3 위치로 갈수록 두드러지는데, P2 위치에서부터 뚜렷한 구멍이 관찰되었으며 축방향을 따라 아래로 내려갈수록 깊고 넓어져서 P6 위치에서 약 7.3 mm의 최대 폭을 보였다.

파손부 정밀 관찰 결과 전단부 관 내부는 감육이 발견되지 않았으나, 부식에 의한 외부에서 내부로의 감육은 명확하게 발생하였음을 알 수 있었다. 이는 파손 에어벤트의 전단부 관 상단에 발생한 구멍이 에어벤트 내부의 요인보다는 외부 요인에 의한 것임을 의미한다. 이를 가능하게 할 요인으로 파손 에어벤트의 전단부 관 상단의 캡이나 폴리에틸렌 피복관이 제대로 된 기능을 수행하지 못한 것 등이 있을 수 있다.

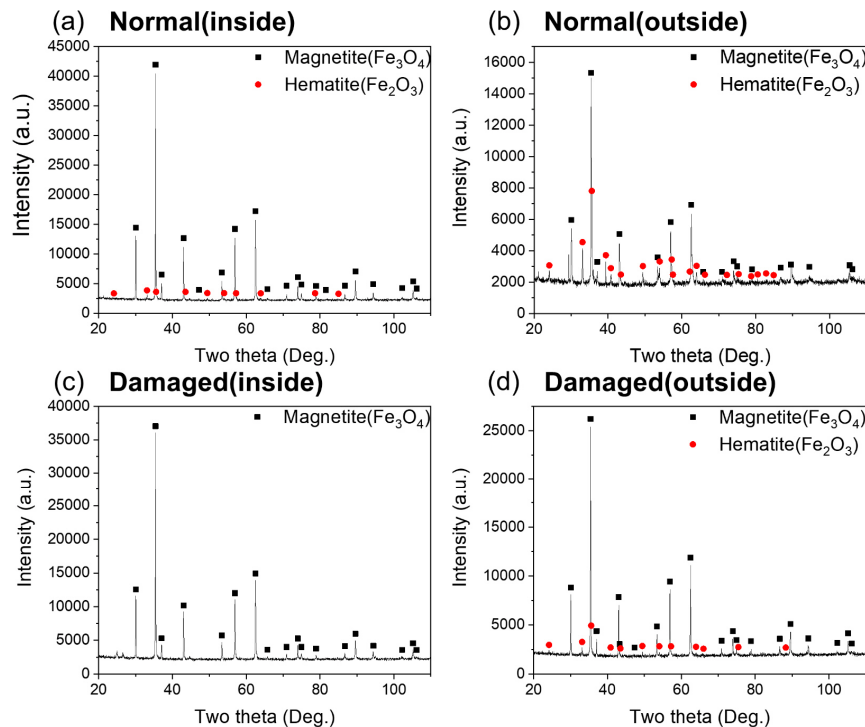
로 철(Fe), 탄소(C), 산소(O)와 같은 원소들로 이루어져 있었는데, XRD 분석 결과를 통해 이는 마그네타이트(Fe_3O_4)나 헤마타이트(Fe_2O_3)임을 알 수 있었다. 두 에어벤트의 XRD 패턴을 보면 전단부 관 내부에서는 관찰되지 않거나 매우 적은 양의 헤마타이트가 관찰된 반면에, 외부의 부식 생성물에는 헤마타이트 피크(Peak)가 상대적으로 선명한데, 마그네타이트에 비해 상대적으로 불안정한 산화 피막인 헤마타이트가 뚜렷하다는 것을 통해 전단부 관 외부의 환경이 더 열악하다는 것을 알 수 있다.

파손된 에어벤트의 EDS 분석 결과는 검출된 원소들의 내부와 외부의 뚜렷한 차이를 보이지 않는데, 이는 부식으로 형성된 구멍을 통해 외부와 내부의 부식 요인이 뒤섞인 결과로 예상해 볼 수 있다. 반면에 정상 에어벤트와 파손 에어벤트 전단부 관의 부식 생성물 성분에는 미량이지만 차이가 발견되었다. 파손 에어벤트의 경우 전단부 관의 내부 부식 생성물에서 염소(Cl)와 칼륨(K)이 검출되었고 외부 부식 생성물에서 염소가 검출되었다. 반면에, 정상 에어벤트의 경우 전단부 관의 내부와 외부 부식 생성물에서 염소와 칼륨이 검출되지 않았다. 염소와 칼륨은 금속 모재로부터 발견되는 어려운 성분으로 칼륨은 빗물이나 토양 성분에 포함되어 있으며 염소의 경우 빗물이나 보온재 성분에 포함되어 있다고 알려져 있다 [13-15]. 따라서, 파손 에어벤트로 외부의 빗물이 유입되었고 유입된 빗물이 보온재와 반응해 염소를 용출했을 가능성이 높다.

**Fig. 6** X-ray diffraction patterns of powders sampled from inside and outside of (a, b) normal, and (c, d) damaged air vents, respectively.

75 ~ 120 °C의 온도가 조성되고 우천 시 맨홀 환기구를 통해 유입된 빗물에 자주 노출되었을 가능성이 크다. 빗물에 젖은 단열재는 가수분해를 통해 염소를 용출하므로 파손 에어벤트가 놓여있던 환경은 단열재 하 부식이 일어나기 위한 조건을 충족한다. 따라서, 파손 에어벤트는 해당 환경에서 외부에서 유입된 수분과 이에 젖은 단열재에 의해 발생한 단열재 하 부식으로 파손되었다고 판단된다.

이와 같은 부식 파손을 예방하기 위해서는 지역난방수 공급관이 빗물에 노출되는 것을 막거나 맨홀 내부로 유입된 빗물이 원활하게 배출될 수 있는 방안이 강구되어야 한다. 또한, 주기적인 점검 및 보수를 통해 에어벤트의 캡이나 폴리에틸렌 피복관에 빗물이 유입될 수 있는 경로를 제거해야 한다. 보온재로는 수분 흡수나 가수분해가 어렵고 가수분해 되더라도 염소를 내놓지 않는 소재를 사용할 필요가 있다.
