맨홀에 설치된 지역난방 열공급관 에어벤트의 전단부 파손 원인 규명

Failure Analysis of Air Vent Connected with Heat Supply Pipeline Under Manhole

The air vent connected to a heat supply pipeline in the district heating system has been used to eliminate the existing air in the pipe, which has a detrimental effect on corrosion durability and heat efficiency. Recently, the air vent installed under a manhole for 22 years was corroded and several pinholes were detected in the front-end of the air vent. To identify the cause of the failure, thickness reduction, corrosion products, and water quality were examined. The corrosion damage was significant at the outside of the front-end of the air vent where the insulator was covered. While a thin oxide layer was formed in the interior of the tube, the coarse and porous corrosion products consisting of magnetite and hematite were found externally. Water flowing into the thermal insulator was absorbed by the insulator following hydrolysis. The hydrolyzed insulator ejected the corrosion factors such as Cl^- , SO_4^{2-} , and NH_4^+ . The findings suggest that the corrosion under insulation due to rain water is the main cause of the underlying failure in the air vent.

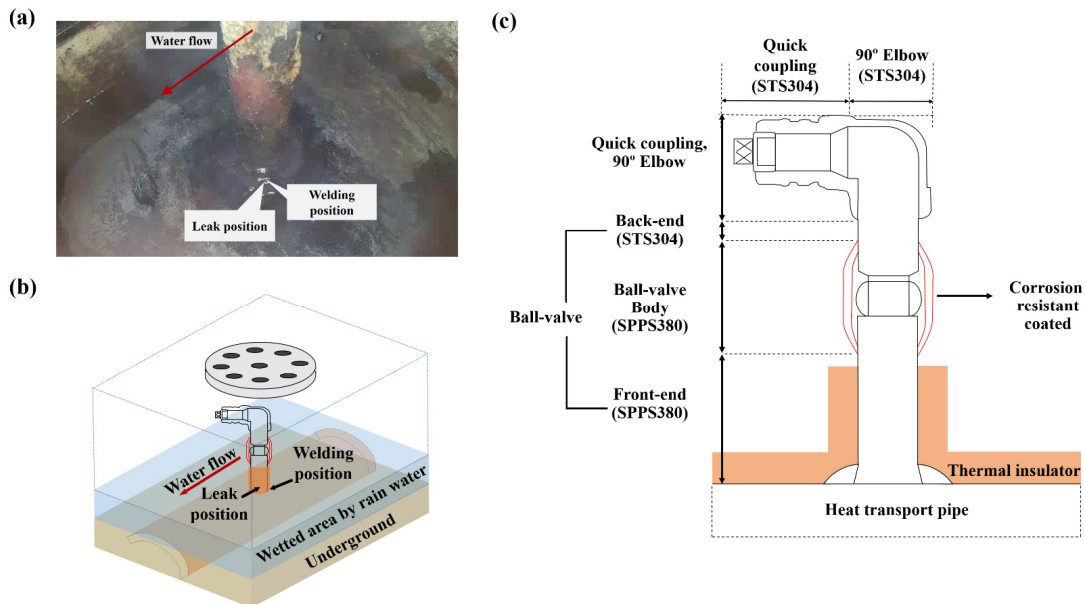
본 연구에서 다루는 누수가 발생한 에어벤트는 1997년에 배수가 원활하지 않은 맨홀(Fig. 1a,b)에 설치되었고, 설치 당시 에어벤트에 대한 방식처리에 대한 규정이 없었기 때문에 전단부에는 어떠한 코팅도 되어있지 않았다. 열수송 공급관에 설치된 에어벤트이기 때문에, 내부는 최고 120 °C의

Fig. 1 (a) Picture of a leakage at the front-end under manhole, (b) schematic view of the installation of air vent, (c) structure of the leaked air vent installed in the heat-transport pipe.

해당 에어벤트는 배수가 어려운 구조의 맨홀에 설치되어 있어, 빗물에 의해 종종 침수가 발생하였다. 서울 지역의 빗물에는 부식을 유발할 수 있는 Cl^- , SO_4^{2-} , NO_3^- , SiO_2 , P 등을 포함할 뿐만 아니라 [12], 전단부는 방식처리가 되어 있지 않았기에 부식이 쉽게 발생할 수 있으며, 전단부를 감싸고 있는 보온재의 마감부를 통해 빗물이 유입되었을 가능성이 크다. 보온재에 수분이 흡수되면 보온재는 Cl^- , SO_4^{2-} , NH_4^+ 와 같은 부식성 이온들을 내놓는데, 이것들이 전단부 강관과 반응하면서 보온재하 부식이 발생할 수 있다 [13,14]. 특히, 보온재하 부식은 탄소강의 경우 60 ~ 80

부식으로 인한 에어벤트 전단부의 파손을 예방하기 위해서는 보온재로의 수분 유입이 안되도록 조치하는게 가장 좋은 방법이다. 따라서 보온재 마감부 틈을 방수, 방식 처리된 테이프 등으로 막아주면 수분 유입을 막을 수 있다. 부식성 물질을 적게 내놓는 보온재로의 교체 역시 부식 발생 및 진행을 늦출 수 있다. 또한 전단부는 설치 후 보온재에 싸여있어 설치 이후 상태 확인이 어려우므로 보온재 마감부의 방식 테이프 상태, 부식 상태 점검 등의 주기적인 관리가 필요하며 근본적인 수분 유입을 예방하기 위해 맨홀의 설치 전후 침수 여부 확인, 배수 가능 여부 확인이 요구된다.

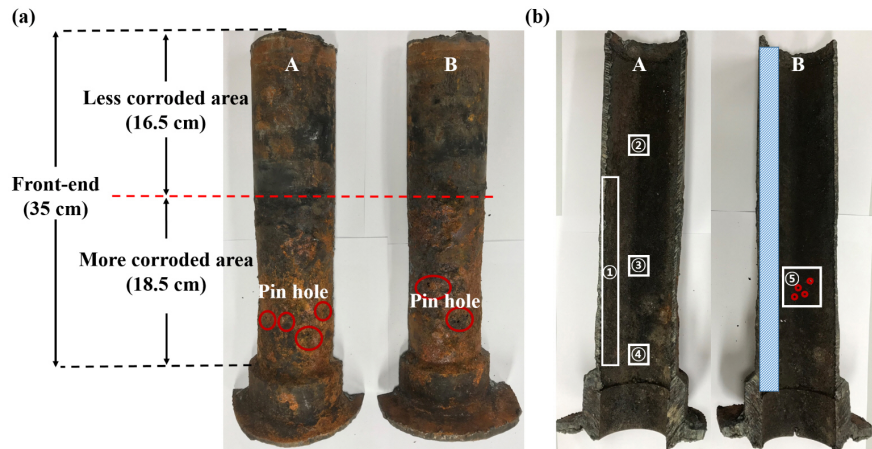
Fig. 2는 누수가 발생한 에어벤트 전단부를 분석의 편의를 위해 보존재가 제거된 상태에서 축방향을 따라 절반으로 절단한 외면(a)과 내면(b)을 보여주며, 구분을 위해 각각 임의로 샘플A와 B로 명명하였다. 전단부에서 발견된 핀 홀들의 위치는 Fig. 2a에 빨간색 원으로 표시하였으며, Fig. 2b에는 분석을 위한 시편 가공 위치를 나타내었다. Fig. 2a의 빨간 점선은 축방향을 따라 상대적으로 적게 부식이 발생한 구역(Less corroded area)과 많이 발생한 구역(More corroded area)을 구분하는 기준이며, Fig. 2b의 샘플 B에서 빗금으로 채워진 사각형은 원통형의 에어벤트 전단부를 축방향을 따라 반으로 산소 절단하는 과정에서 오염된 부분이다.

Fig. 2 The corroded front-end samples removed from the air vent, (a) outside view with pinholes, and (b) inside view.

으로 부식이 많이 발생해 보였을 뿐만 아니라, 가장 오목한 위치에는 핀 홀들이 집중적으로 형성되어 있었다 (Fig. 2a). 축방향에 따른 감육 정도를 정량적으로 파악하기 위해서 부식이 심한 전단부 하단 (More corroded area)부터 축방향 18.5 cm까지를 포함하는 시편 ①의 단면 이미지를 Image J 프로그램을 활용하여 축방향에 따른 두께를 2 mm 간격으로 측정하였다 (Fig. 3a). 부식이 상대적으로 덜 발생한 영역 (Less corroded area)의 평균 두께는 ~ 6 mm인 반면, 시편 ①의 평균 두께는 ~ 3.96 mm, 가장 얇은 위치의 두께는 ~ 2.158 mm로 나타났다. 감육의 양상을 보면 내경은 축방향을 따라 직선의 형태를 보였으나, 외경은 위치에 따라 차이가 많은 것을 확인할 수 있었다. 핀 홀들이 발생한 영역의 두께는 가장 얇게 측정되었다.

에어벤트 전단부의 외관을 살펴보면, 상대적으로 감육이 많이 발생한 전단부 아래쪽 외면(More corroded area)은 대체적으로 적갈색을 띠고 있었으나, 위쪽 외면(less corroded area)은 어두운 색의 산화막으로 덮여 있었다(Fig. 2a). 반면에, 내면의 경우 위치와 관계없이 검은색 부식 생성물이 주로 관찰되었다. 전단부 내/외면의 위치에 따른 부식 생성물 성분을 확인하기 위해 Fig. 2b의 시편 ③, ④, ⑤의 표면에 대한 EDS와 XRD 분석을 진행하였다. 각 시편들의 EDS 분석 결과를 Table 2, XRD 분석 결과를 Fig. 4에 나타내었다. 정도의 차이는 있었지만 내/외면과 관계없이 형성된 부식 생성물은 대다수의 마그네타이트(Fe_3O_4)

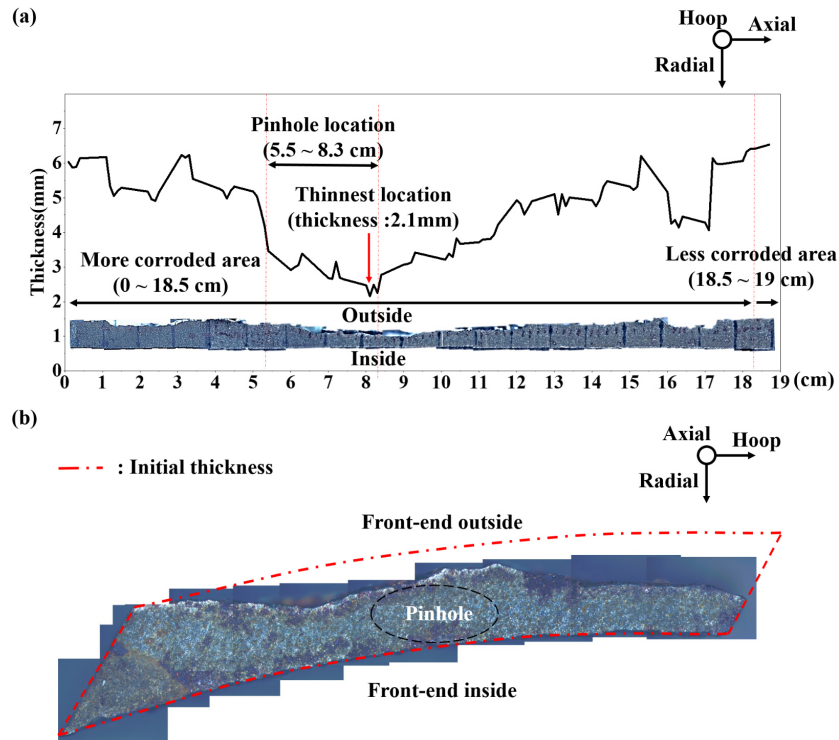
시편 ②를 이용하여, 핀 홀들이 발생한 영역의 원주 방향에 따른 두께 감육도를 조사하였다 (Fig. 3b). 축방향 감육 양상과 유사하게 내경은 매끄러운 곡선을 나타낸 것으로 보아 부식의 영향을 비교적 적게 받은 것으로 확인된 반면에, 외경은 부식이 많이 진행된 모습을 보였다. 시편의 단면은 핀 홀을 보이고 있지 않음에도 불구하고, 위치에 따라 50% 수준의 감육이 발생한 곳도 관찰되었다. 빨간색 점선으로 표시된 감육 전의 두께 형태와 비교해볼 때 감육은 명백하게 외부로부터 진행되었음을 알 수 있었으며, 축방향에 따른 감육 양상을 통해서 부식이 전단부 외면에 광범위하게 발생해 있음을 알 수 있었다.

Fig. 3 (a) Thickness measurements along the axial direction in the sample ① shown in Fig. 2b, (b) Cross-section view along the hoop direction in the sample ② shown in Fig. 2b.

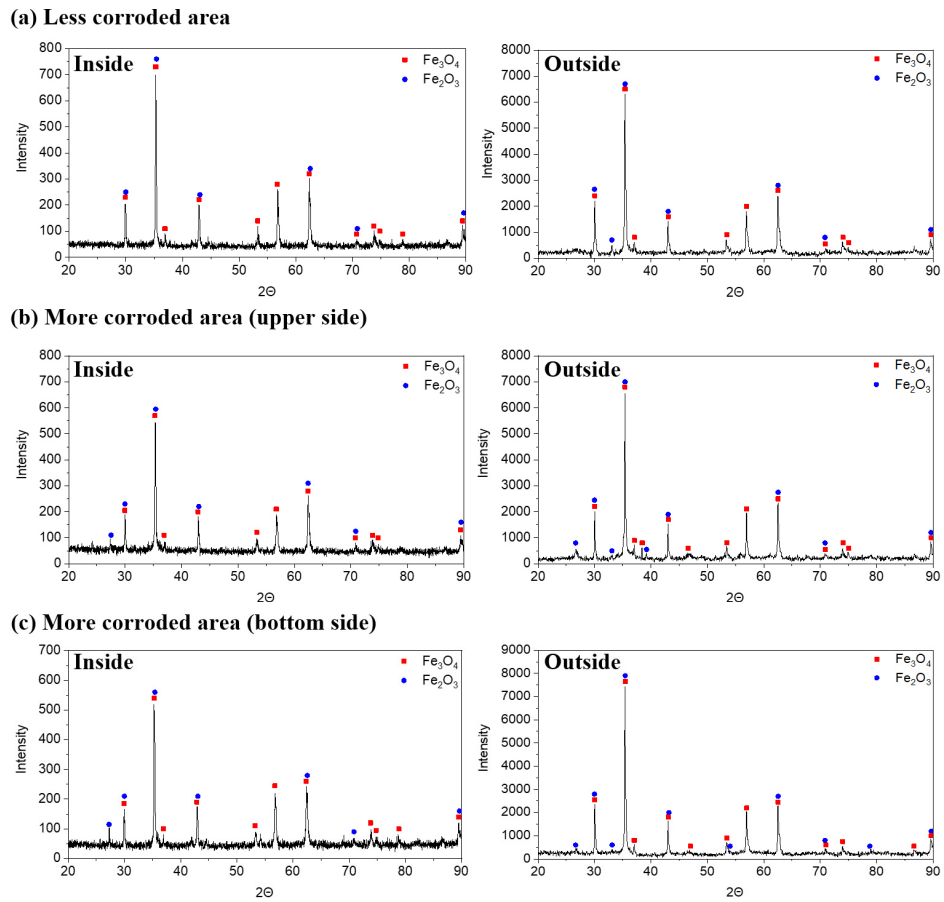
와 일부의 헤마타이트(Fe_2O_3)로 확인되었다. 헤마타이트는 마그네타이트가 다량의 산소와 접촉하게 되면 산화되면서 적갈색을 띠는 헤마타이트로 변한다고 잘 알려져 있다 [10]. EDS 결과를 보면, 내면에서 상대적으로 더 많은 양의 인(P)이 검출되었으며, 이는 강관내 조밀한 마그네타이트 보호 피막을 형성시키기 위해 지역 난방수에 인산염 처리를 하였기 때문으로 생각된다 [11]. 따라서 수처리의 결과가 내/외면 보호 피막의 질적 차이를 만들어 냈음을 알 수 있다. 심한 부식이 발생한 전단부 하부 시편 ⑤의 외면에서는 상대적으로 높은 염소 이온 농도가 검출되었으며 이는 난방수와 모재에 존재하기 힘든 성분들로, 보온재와 같은 외부환경으로부터 기인한 것으로 판단된다.

Fig. 4 X-ray diffraction patterns of the inside and outside of the corroded areas.

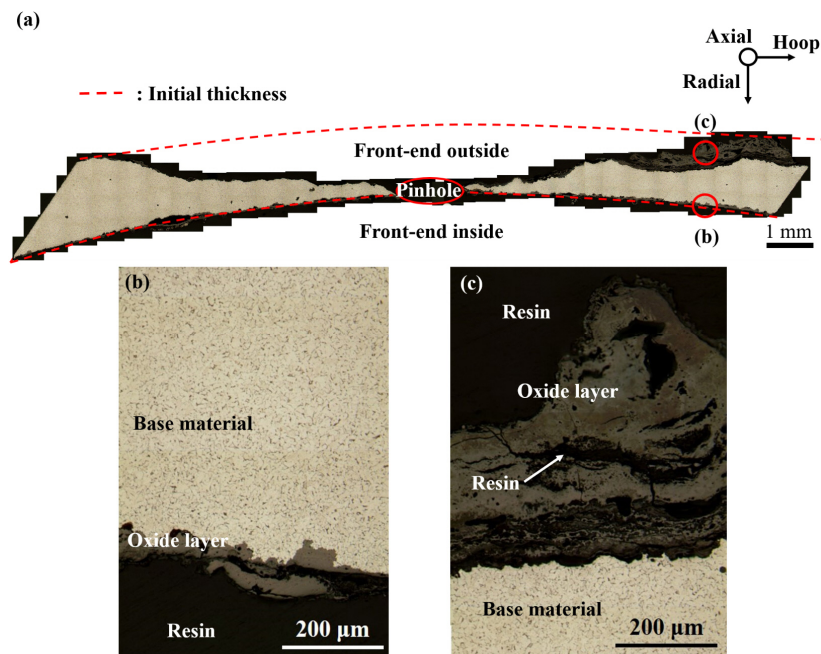
Fig. 5 Cross-section view of (a) pinhole area in the sample ⑤ shown in Fig. 2b, (b) magnification of inside oxide layer shown in (a), (c) magnification of outside oxide layer shown in (a).

핀 홀을 중심으로 시편 ⑤의 단면을 관찰하였다(Fig. 5a). 핀 홀의 원주 방향 지름은, 외면에서 내면으로 부채꼴 형상을 나타내며 두께 감육이 진행되어 최종적으로 내경에 가까운 위치에 원주 방향 지름이 ~ 1.2 mm 수준의 핀 홀이 형성되었다. 이때 발생한 감육의 양상은 Fig. 3b와 유사하며, 외면에서부터 부식이 발생하여 두께 방향으로 진행된 것을 명확하게 보여준다. 부식의 방향과 같이, 부식 생성물의 두께도 내면에는 상대적으로 얇게 형성된 반면에 외면에는 상당히 조대하고 매우 다공성으로 이루어진 것을 확인할 수 있었다. 부식 생성물의 차이로부터 에어벤트 전단부의 내/외면 부식 인자가 다름을 확인할 수 있었으며, 특히 외면으로부터의 부식 인자는 핀 홀을 만들 만큼 치명적으로 보인다.

준 반면에, 외면은 조대한 다공성 산화막을 나타냈으며 여러 부식 인자를 포함하고 있었다. 에어벤트는 내부 고온의 난방수로 인해 높은 온도를 유지하고 있고 보온재 마감부의 틈을 통해 빗물이 들어갈 수 있는 환경이므로 외면에서 보온재하 부식이 원인이다. 더욱이 전단부는 방식 처리가 되지 않은 상태에서 설치되어 단열재하 부식에 의한 전단부의 파손이 더 빠르게 진행되었다. 이러한 부식 파손은 수분 유입에 의한 보온재하 부식으로 인해 발생하였으므로 설치시 보온재 마감부에 수분이 유입되지 않게 방식 테이프 등을 사용하여 마감부 틈을 막는다면 파손의 발생을 예방할 수 있으리라 판단된다.
