## 해수분위기에서 스테인리스강 배관 소켓 용접부의 선택적 부식

# Selective Corrosion of Socket Welds of Stainless Steel Pipes Under Seawater Atmosphere

Central Research Institute, Korea Hydro & Nuclear Power Co., Ltd,  
70, 1312-gil, Yuseong-daero, Yuseong-gu, Daejeon, Korea

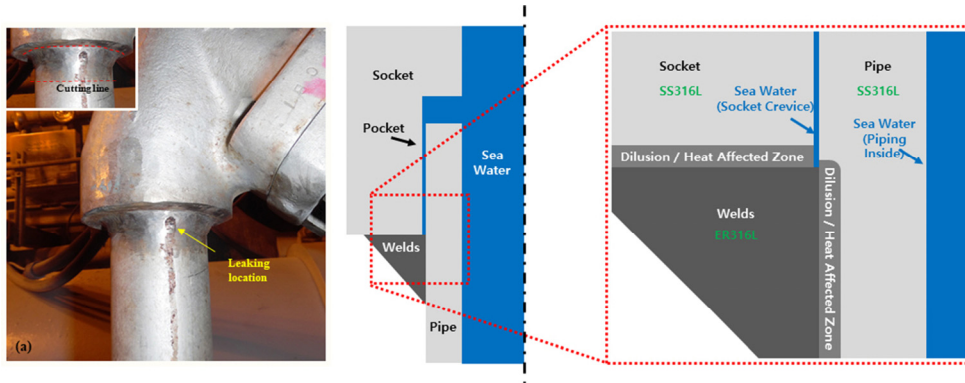
Fig. 1 Leakage location of pipe(a) and schematic of cross section(b).

분석은 Fig. 1과 같이 수직으로 설치된 2인치 해수배관 소켓 용접부의 편홀 발생부를 대상으로 하였다. 배관 및 소켓의 재질은 STS 316L이며 용접법은 GTAW, 용접재는 ER316L이 사용되었다. 배관의 사용 환경은 간헐적으로 해수가 흐르는 조건이지만 가동하지 않을 경우에도 수직으로 설치되어서 Fig. 1b와 같이 소켓과 배관 사이의 미세한 공간(Pocket)에 유체(해수)가 정체될 수 있는 구조이다. 원전에 적용되는 스테인리스강 재료의 화학성분 및 용접변수는 Table 1, 2와 같다.

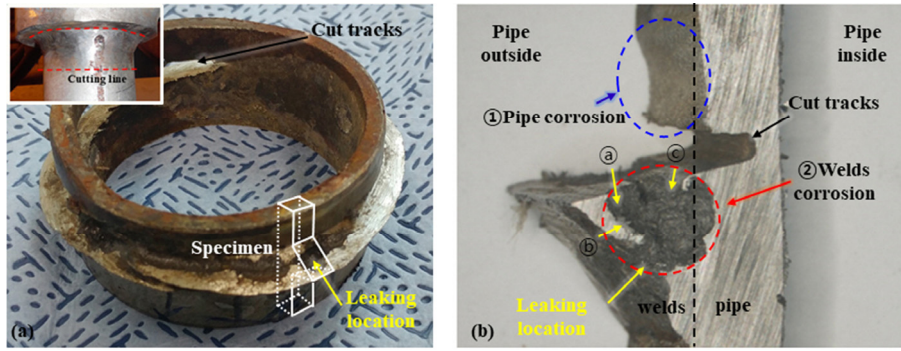
Fig. 2 Pipe cutting for cause analysis and cross section of specimen.

절취는 소켓부의 손상이 가지 않도록 용접부를 그라인더로 제거하는 방법을 사용하였는데, 이 과정에서 Fig. 2a와 같이 배관 원주방향으로 절단 흔적이 형성되었다. 용접부의 누설 위치에서 Fig. 2a처럼 시편을 절취하고 Fig. 2b의 단면을 육안 관찰하여 부식은 포켓에서 배관 모재 쪽에 360° 방향으로 발생한 형태(파란색 점선)와 용접부를 관통하는 형태(빨간색 점선) 두 가지인 것으로 확인하였다.

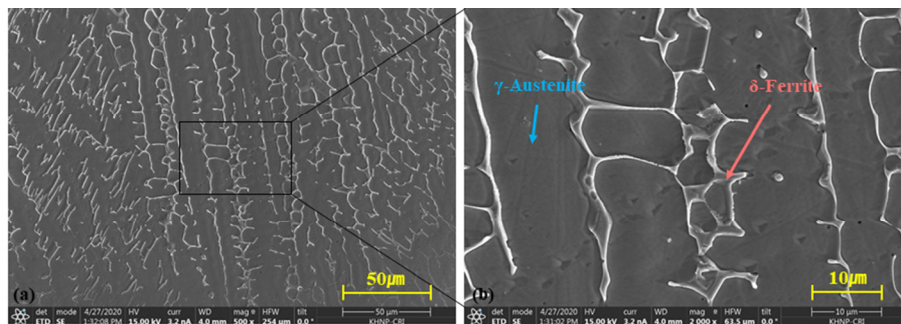
에칭한 용접부 시편의 미시적 조직을 Fig. 3에 나타내었다. 그림에서 기저(어두운 음영) 부분은  $\gamma$ -오스테나이트 조직이며 밝은 띠는  $\delta$ -페라이트 조직인데,  $\delta$ -페라이트 조직이  $\gamma$ -오스테나이트 조직 내에 길이 방향으로 규칙적으로 형성된 것을 확인할 수 있다. 용접 과정에서 응고 초기에는 오스테나이트 조직이 형성되고, 오스테나이트의 수지상정(Dendrite) 조직 사이에서 페라이트 조직이 형성되며 최종적으로 오스테나이트 기저에 페라이트 조직이 형성되는 형태로 응고되는데 [10,11], 합금원소는 액상에서 고상으로 응고될 경우 고상과 액상의 계면에서 액상 측에 높게

Fig. 3 Micro-structure of welds.

분배되기 때문에 응고 속도가 느린 덴드라이트 경계부에 높게 편석되면서 2상 사이에서 재분배된다 [12,13].

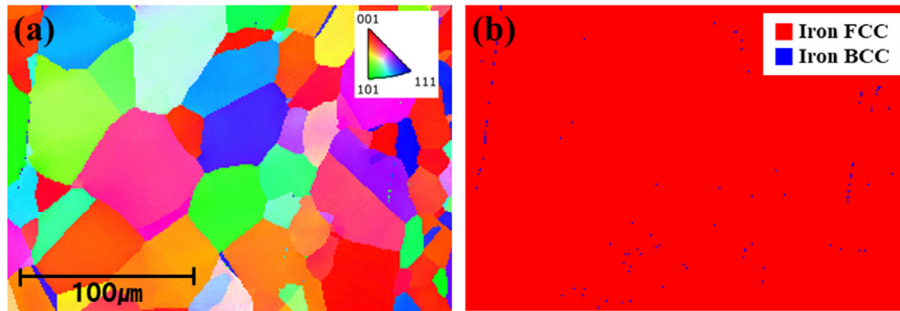
Fig. 4 IPF image of pipe (500×).

Fig. 4는 EBSD를 이용하여 배관 모재(STS 316L)에 대한 IPF (Inversed pole figure) 사진을 나타내었다. Fig. 4a에서 나타낸 것 같이 모재의 대부분은 오스테나이트 상으로 이루어져 있으며, Fig. 4b와 같이 일부 오스테나이트 상 경계 및 내부에  $\delta$ -페라이트 상이 분포하고 있는 것을 확인할 수 있다.

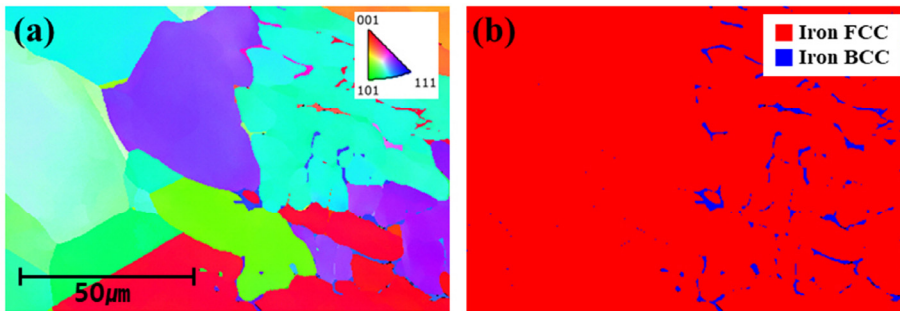
Fig. 5 IPF image of pipe and welds boundary (1,000×).

Fig. 5는 배관 모재(STS 316L)/용접부(ER316L) 경계에서의 IPF사진을 나타내었다. Fig. 5a와 b를 통해 모재와 용접부의 경계를 기준으로 용접부 영역에는  $\delta$ -페라이트 상의 분율이 높아진 것을 확인할 수 있다.

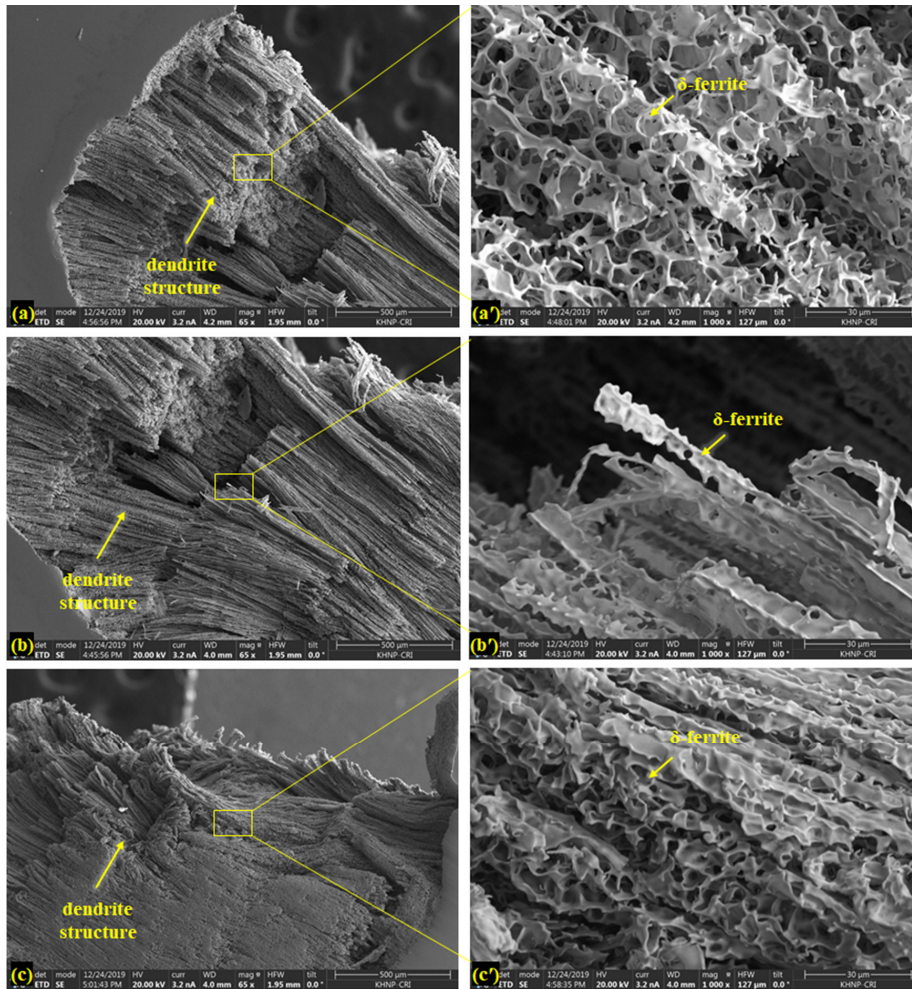
Fig. 6은 Fig. 2b의 용접부 부식 영역(a),(b),(c)을 전자현

Fig. 6 SEM observation of corroded parts (a, b, c) of Fig. 2).

미경으로 관찰한 사진이다. Fig. 3의 사진에서 공통적으로 섬유상 형태의 덴드라이트 구조가 확인되며 특히 섬유상 구조를 확대한 사진(Fig. 6a',b',c')에서는 스펀지 형태의 조직( $\delta$ -페라이트)만 남아 있는 것을 확인할 수 있다. 부식된 영역의 화학성분을 분석한 결과는 Fig. 7에 나타내었다.

부식영역 관찰 결과로부터 소켓 용접부 부식은  $\gamma$ -오스

데나이트 조직이 선택적으로 부식이 되고, 이후  $\delta$ -페라이트 조직이 부식되는 과정으로 진행된 것을 알 수 있다.

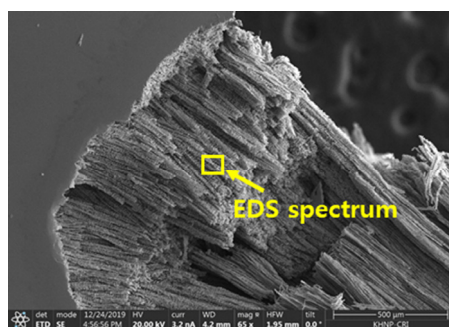
Element	wt%
Si	0.44
Cr	30.24
Mn	1.79
Fe	62.09
Ni	3.47
Mo	1.96
Total	100.00

Fig. 7 Chemical composition of corroded part using EDS.

앞서 미세조직별 화학성분 분석 결과와 마찬가지로 부식 영역은  $\delta$ -페라이트 조직으로 구성되어 있기 때문에 ER316L 용접부에 비해 크롬의 분율이 높고 니켈의 분율이 낮은 것으로 분석되었다.

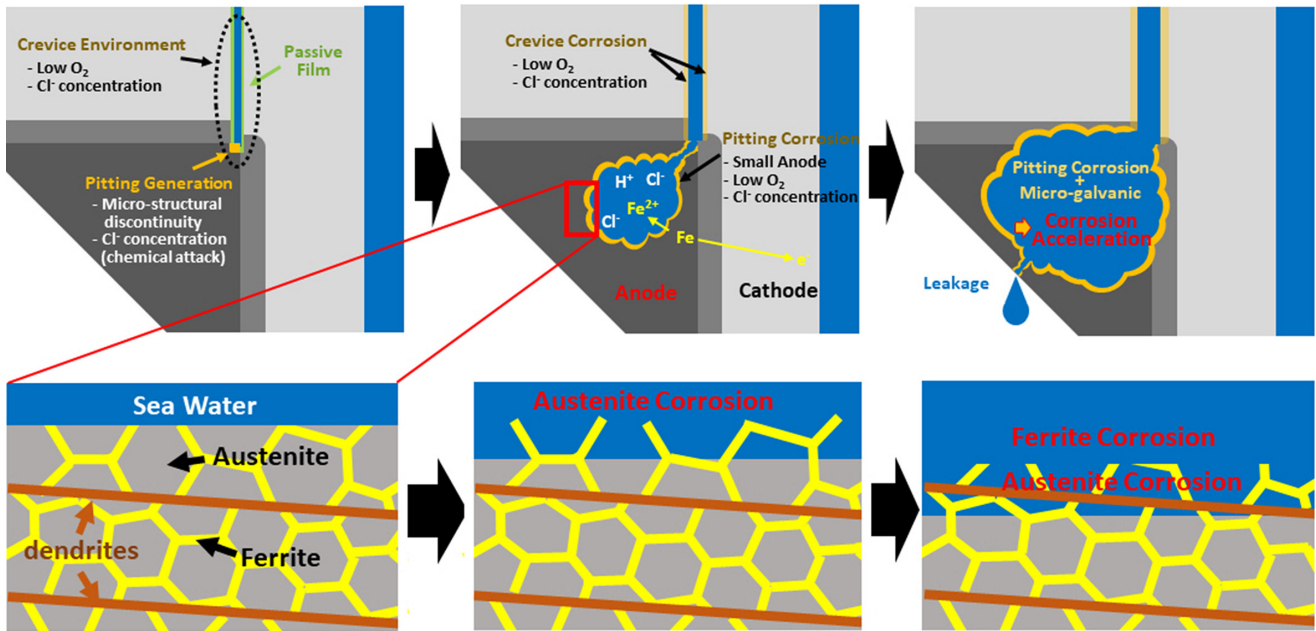
Fig. 8 Schematics of corrosion stages in socket weldment.

소켓 용접부에서 발생한 부식을 단계적으로 도식화하여 Fig. 8에 나타내었다. 먼저 소켓과 배관 사이에 존재하는 포켓 영역에 해수가 정체되면서 틈새 환경이 형성되고 산소 결핍과 염소이온( $\text{Cl}^-$ ) 농축 현상이 일어나게 되고, 이러한 현상은 시간이 경과함에 따라 틈부식과 공식의 발생을 야기시킨다. 이후 발생한 공식이 재료 내부로 진행되는데, 용접부의 전위 포텐셜이 모재에 비해 낮기 때문에 마이크로 갈바닉 현상에 의해 용접부의 부식이 가속화되어 용접부 내부 방향으로 부식이 빠르게 진행된다. 최종적으로 공식에 의해 용접부를 관통하는 핀홀(Pinhole)이 형성되면서 소켓용접부에 누설이 발생하게 된다. 즉, 스테인리스강으로 제작된 소켓용접부는 틈새환경과 Galvanic 부식에 의해 부식이 가속화되며, 해수환경에서 구조적 특성상 핀홀이 단기간에 형성될 수 있으므로, 높은 건전성이 요구되는 배관은 소켓 용접 적용을 지양해야 한다. 향후 스테인리스강 해수 배관에 소켓 용접을 적용하면서 수명 향상과 배관 건전성 확보를 위해서는 방식(Anticorrosion) 기법 개발이나 구조적인 형상 개선을 위한 추가 연구가 필요하다
