토양매설 스테인리스강 상수도 배관의 부식원인 규명

Elucidation of Corrosion and Failure of Stainless Steel Tubing buried in Soil for Potable Water

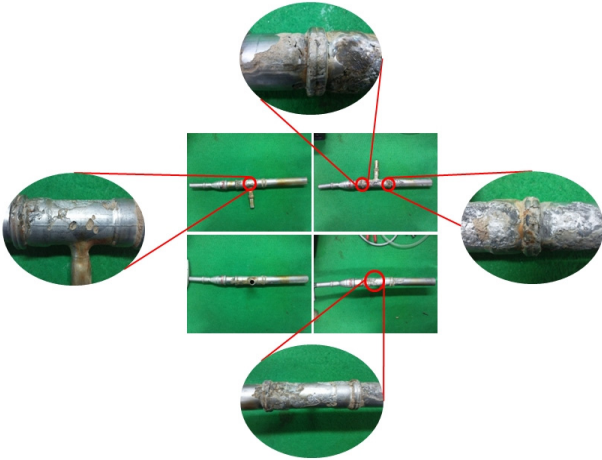
지하 매설배관은 토양과 직접적으로 접촉되어 있어서 매설된 배관은 접촉된 토양에 의해 부식이 발생할 수 있다. 현재 국내 G지역에서 약 8년간 매설된 스테인리스강 상수도 관에서 심한 부식이 발생하여 누수가 되는 사례가 보고되었다. Fig. 1은 국내 G지역에 매설된 스테인리스강 배관의 전 면과 부식이 발생된 부분을 확대한 사진이다. 육안으로 관찰한 결과, 부식된 정도가 크며 부식원인 규명 및 누수를 방지하기 위한 방식대책이 급한 실정이다. 따라서 본 논문에서는 국내 G지역의 매설배관 주위 토양에 대한 토양분석을 통하여 매설상수도관의 부식원인을 규명하였다.

Fig. 1. Corroded and failed pipes of stainless steel buried in soil at G area.

현장에서 채취한 매설배관 중 부식되지 않은 부분의 평균 두께를 측정하고 부식된 배관의 부식깊이를 측정하였다. 측정 결과, 매설배관의 평균 두께는 1.4 mm이었다. 또한 심하게 부식된 배관은 배관이 부식으로 인하여 관통된 상태이었다. 이렇게 관찰한 결과에 기초하여 국내 G지역에 매설된

상수도 배관의 부식속도는 0.175 mm/y로 계산되었다. 이러한 부식속도는 토양부식의 관점에서 보면 매우 높은 속도이다. 따라서 부식원인 분석을 토양의 부식성 평가와 박테리아 분석, 재질분석 그리고 미주전류부식의 관점에서 행하였다.

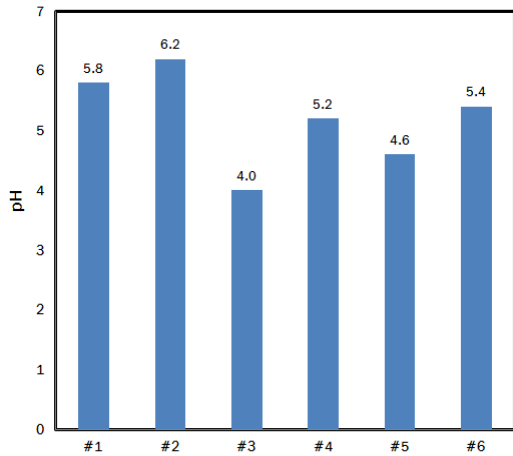
토양의 pH 측정 ; 국내 G지역의 매설배관에 대한 토양의 pH를 측정 하여 Fig. 2에 나타내었다. 또한 상기에서 언급된

Fig. 2. pH of the soils in 6 sites at G area.

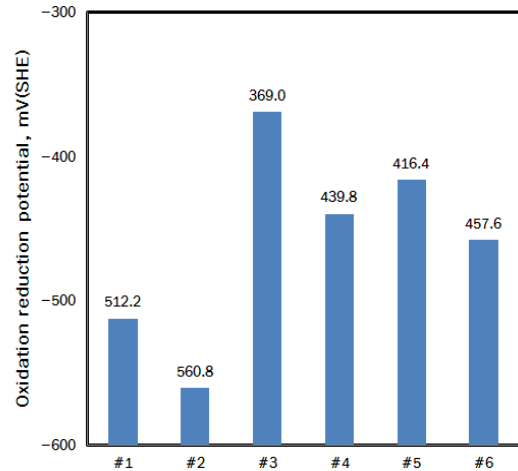
Fig. 5. Oxidation reduction potential of the soils in 6 sites at G area.

산화환원 전위 측정 ; 국내 G지역의 매설배관에 대한 각 현장토양의 산화환원전위 측정하여 Fig. 5에 나타내었다. 이 결과에 대하여 두 가지 평점 기준으로 평가한 결과를 Table 3 및 Table 4에 정리하였다. 두 가지 평점 기준에서 볼 때 모두 부식성을 강화시키는 상태로 타나났다.

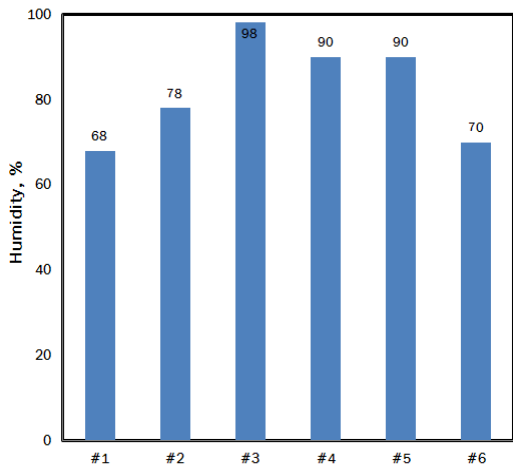
Fig. 3. Relative humidity of the soils in 6 sites at G area.

토양의 습도 측정 ; 국내 G지역의 매설배관에 대한 토양의 습도를 측정 하여 Fig. 3에 나타내었다. 또한 상기에서 언급된 두 가지 평점 기준 중 평점(1)로 평가를 하여 각 현장의 토양에 대한 평점을 Table 3에 나타내었다.

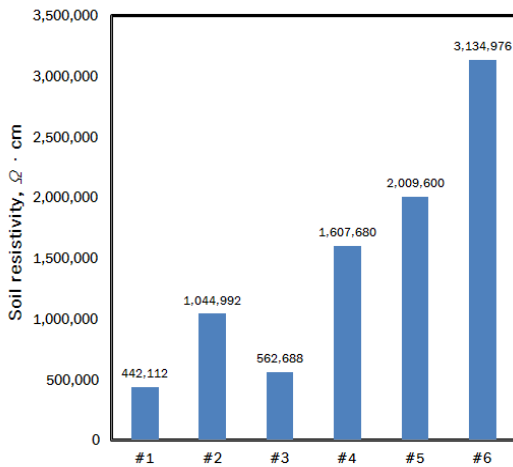
Fig. 4. Resistivity of the soils in 6 sites at G area.

토양 비저항 측정 ; 국내 G지역의 매설배관에 대한 토양의 비저항을 측정 하여 Fig. 4에 나타내었다. 또한 상기에서 언급된 두 가지 평점 기준으로 평가를 하여 각 현장의 토양에 대한 평점을 Table 3 및 Table 4에 나타내었다.

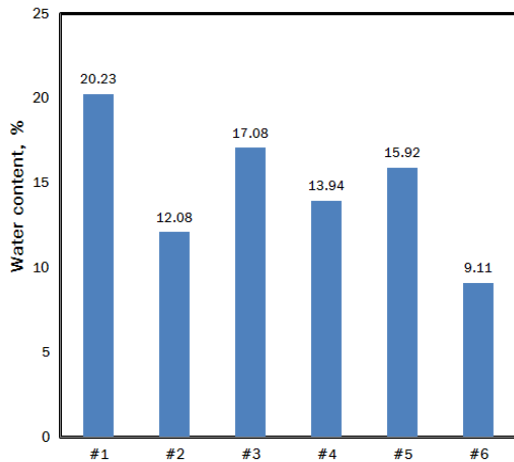
토양 중 수분함량 분석 ; 국내 G지역의 매설배관에 대한 토양의 수분함량을 측정 하여 Fig. 6에 나타내었다. 또한 상기에서 언급된 두 가지 평점 기준 중 평점(2)로 평가를 하여 각 현장의 토양에 대한 평점을 Table 4에 나타내었다.

Fig. 6. Water contents of the soils in 6 sites at G area.

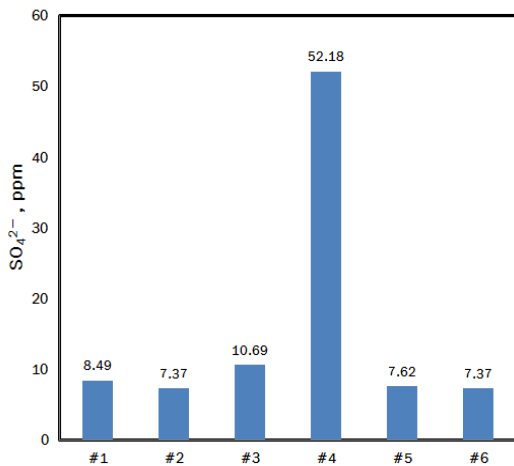
SO₄²⁻ 이온 함량 분석 ; 국내 G지역의 매설배관에 대한 각 현장토양의 SO₄²⁻ 이온 함량 분석결과를 Fig. 7에 나타내었다. 이 결과에 대하여 평점 기준(2)에 의한 평가 결과를 Table 4에 나타내었다. 이온 함량이 많지 않아서 큰 차이가 없는 것으로 나타났다.

Fig. 7. SO₄²⁻ ion contents of the soils in 6 sites at G area.

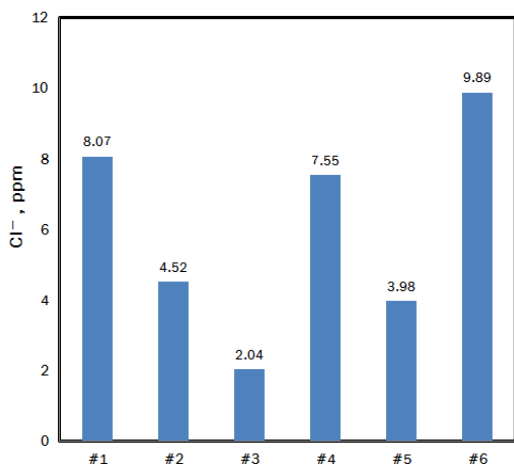
Cl⁻ 이온 함량 분석 ; 국내 G지역의 매설배관에 대한 각 현장토양의 Cl⁻ 이온 함량 분석결과를 Fig. 8에 나타내었다. 이 결과에 대하여 평점 기준(2)에 의한 평가 결과를 Table 4에

Fig. 8. Cl⁻ ion contents of the soils in 6 sites at G area.

나타내었다. 이온 함량이 많지 않아서 큰 차이가 없는 것으로 나타났다.

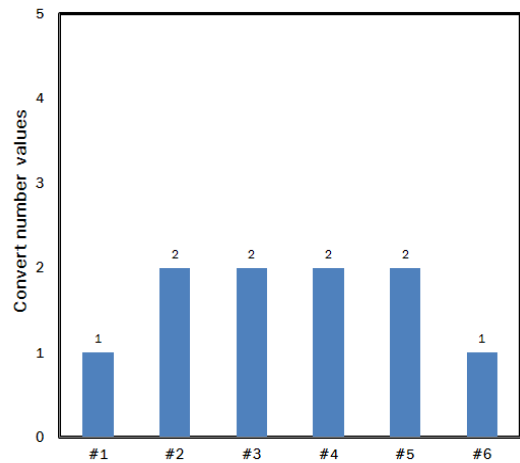
Fig. 10은 국내 G지역의 매설배관에 대한 각 현장토양의 산생성 박테리아 함량 등급을 요약한 것이다. 그림에서 알 수 있듯이 모든 지역 토양의 등급이 2등급 이하로서 산생성 박테리아가 비교적 적게 서식하고 있는 것으로 나타났다.

Fig. 10. APB convert numbers of the soils in 6 sites at G area.

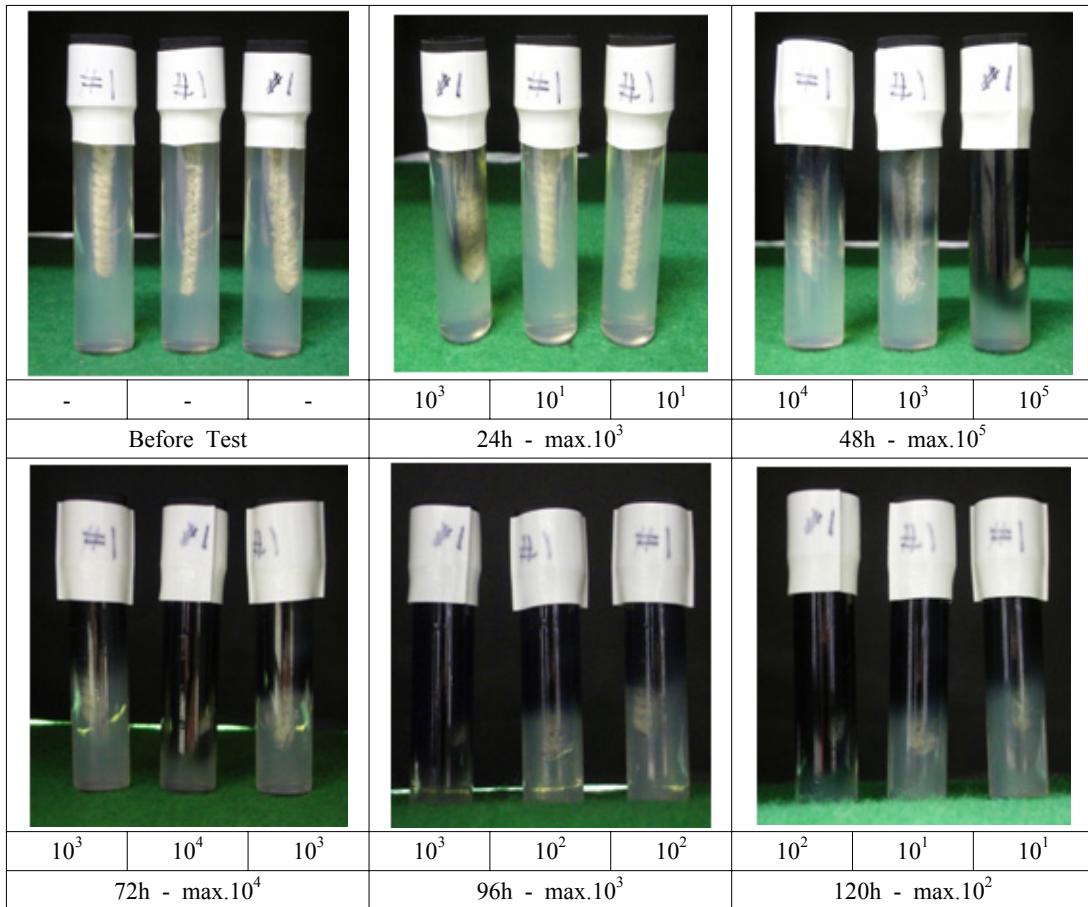
Fig. 11은 #1 사이트의 토양 중 황산염 환원박테리아 시험 결과를 보여주고 있다. Fig. 12는 국내 G지역 토양 중 황산염 환원 박테리아 함량 분석 결과를 요약한 것이다. 황산염 환원박테리아 분석 결과, 4개 지역은 '많음'으로 평가되었으며, 1개의 지역은 '보통', 1개의 지역은 '매우 적음'으로 평가 되었다. 따라서 국내 G지역의 토양 중에는 황산염 환원 박테리아가 비교적 많이 존재하는 것으로 판단된다.

Fig. 11. Typical test result to determine SRB content of the soil in #1 sites at G area.

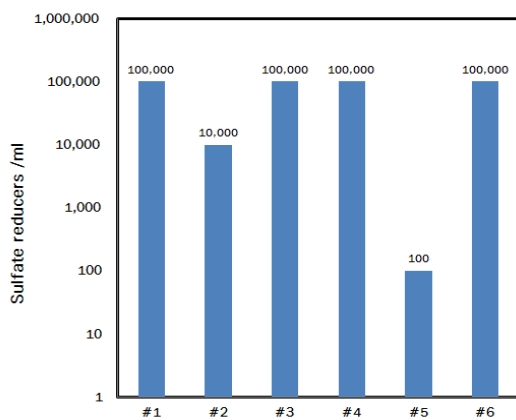
Fig. 12. SRB contents of the soils in 6 sites at G area.

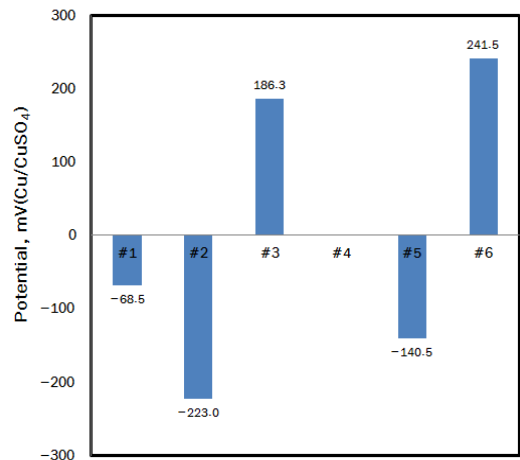
Fig. 13은 국내 G지역의 매설배관에 대한 전위 측정 결과이다. 매설배관의 전위를 측정된 결과, 측정부위마다 매우 다른 값을 보이고 있고, 도로상의 제수면에 대하여 측정된 값과도 서로 큰 차이를 보이고 있다. 따라서 국내 G지역의 매설배관에는 외부로부터의 전류유입 가능성이 있는 것으로 추정된다.

Fig. 13. Potentials of buried stainless steel pipes in soil at G area.

2) 배관의 성분을 분석한 결과, 304형 스테인리스강으로 판명되었으며, 설계 사양대로 시공되어 문제가 없는 것으로 보이나, 미주전류 조사 결과, 조사지역의 전위가 매우 다르게 측정되었고, 그 값이 높게 나타나고 있어 외부로부터 전류 유입 가능성이 있는 것으로 추정된다.
