## B-Scan 초음파 측정장비를 이용한 원전 배관 침식손상 검사법 개발

이 대 영<sup>†</sup> · 서 혁 기 · 황 경 모

### Development of Inspection Methodology for a Nuclear Piping Wall Thinning Caused by Erosion Using Ultrasonic B-Scan Measurement Device

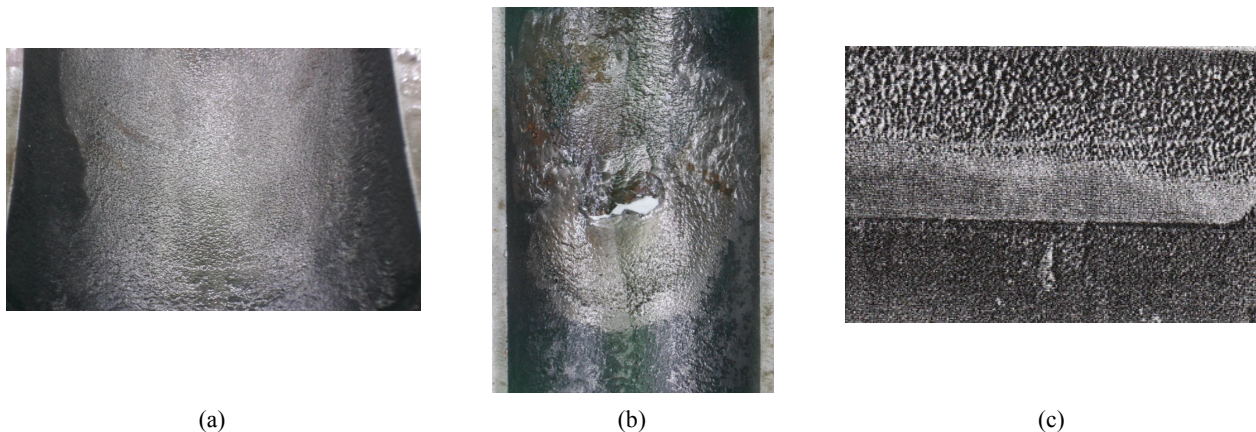
Fig. 1(a)는 국내 원전 엘로우 부위에서 액적충돌침식으로 인해 손상된 사례이고 Fig. 1(b)는 터빈 블레이드에서 액적충돌침식으로 인한 손상사례이다. Fig. 1(c)는 터빈 블레이드에서 액적충돌침식으로 인한 손상사례이다. 그림에서 보는 바와 같이 액적충돌침식은 표면에 미세한 분화구 형태의 손상을 보이는데 액적의 크기나 유체의 상조건 등에 따라 손상형태는 다양하다. Fig. 1(b)는 액적충돌침식 후에 표면을 타고 흐르는 유체에 의한 유동가속부식이 복합적으로 작용하여 유동가속부식과 액적충돌침식이 혼재하는 표면 손상상태를 나타낸다.

Fig. 1. Damaged pipes and turbine blade due to liquid droplet impingement erosion.

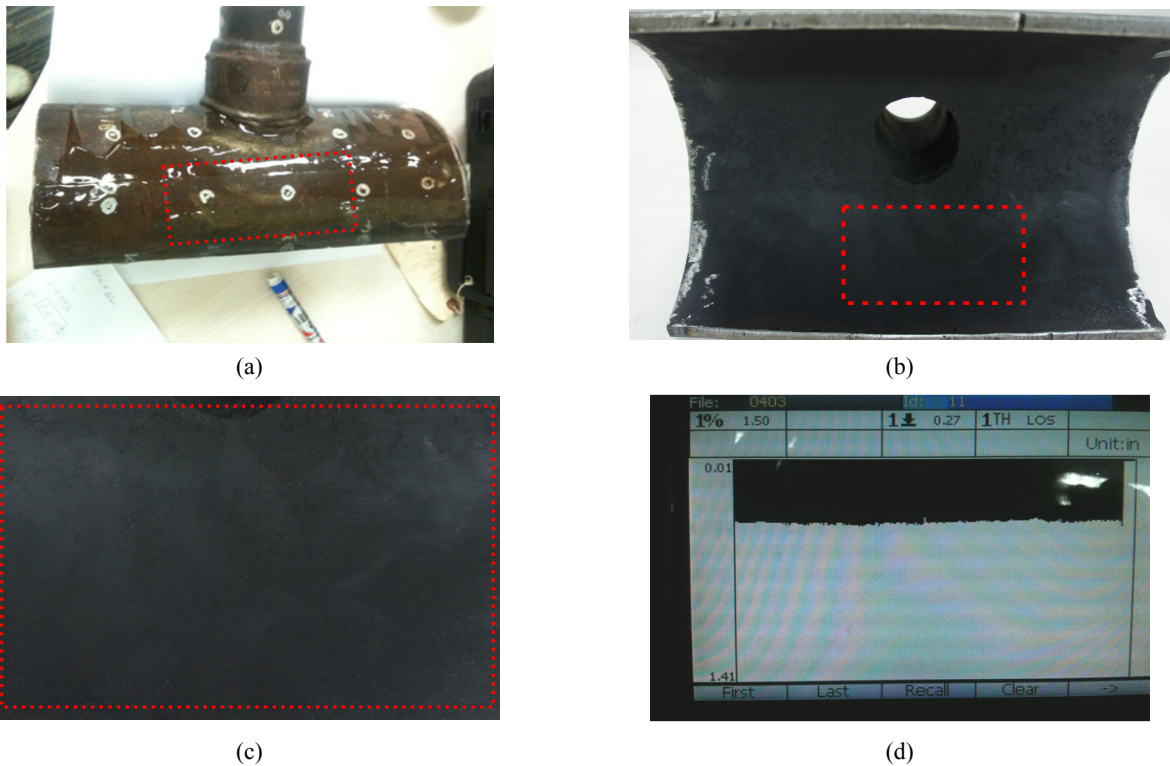
뢰성을 확보할 수 있도록 하였다. Fig. 2는 B-Scan 초음파 측정을 수행한 절단된 배관의 내외부 측정면과 측정 결과이다. Fig. 2(a)의 붉은 점선은 배관 외부의 측정면을 나타낸 것이고 Fig. 2(b)의 붉은 점선은 외부에서 B-Scan한 배관의 내부 절단면이다. Fig. 2(c)는 이러한 내부 모습을 확대한 사진으로 배관 내부는 마그네타이트로 고르게 부식되었을 뿐 표면에 특이한 굴곡은 확인되지 않았다. 이러한 내외부 측정면을 갖는 현장 배관에 대하여 B-Scan 측정을 수행한 결과는 Fig. 2(d)와 같다. 그림에서 검은 직사각형 단면이 측정 배관의 두께 단면을 나타낸다. 검은색 직사각형 하단부의 미세한 굴곡은 배관 내부의 조도에 따른 미세한 두께값 차이를 나타낸다. 그림에서 보는 바와 같이 B-Scan은 정확한 값으로 내부 단면을 측정할 수 있는 것으로 확인되었다.

Fig. 2. B-Scan test measurement results.

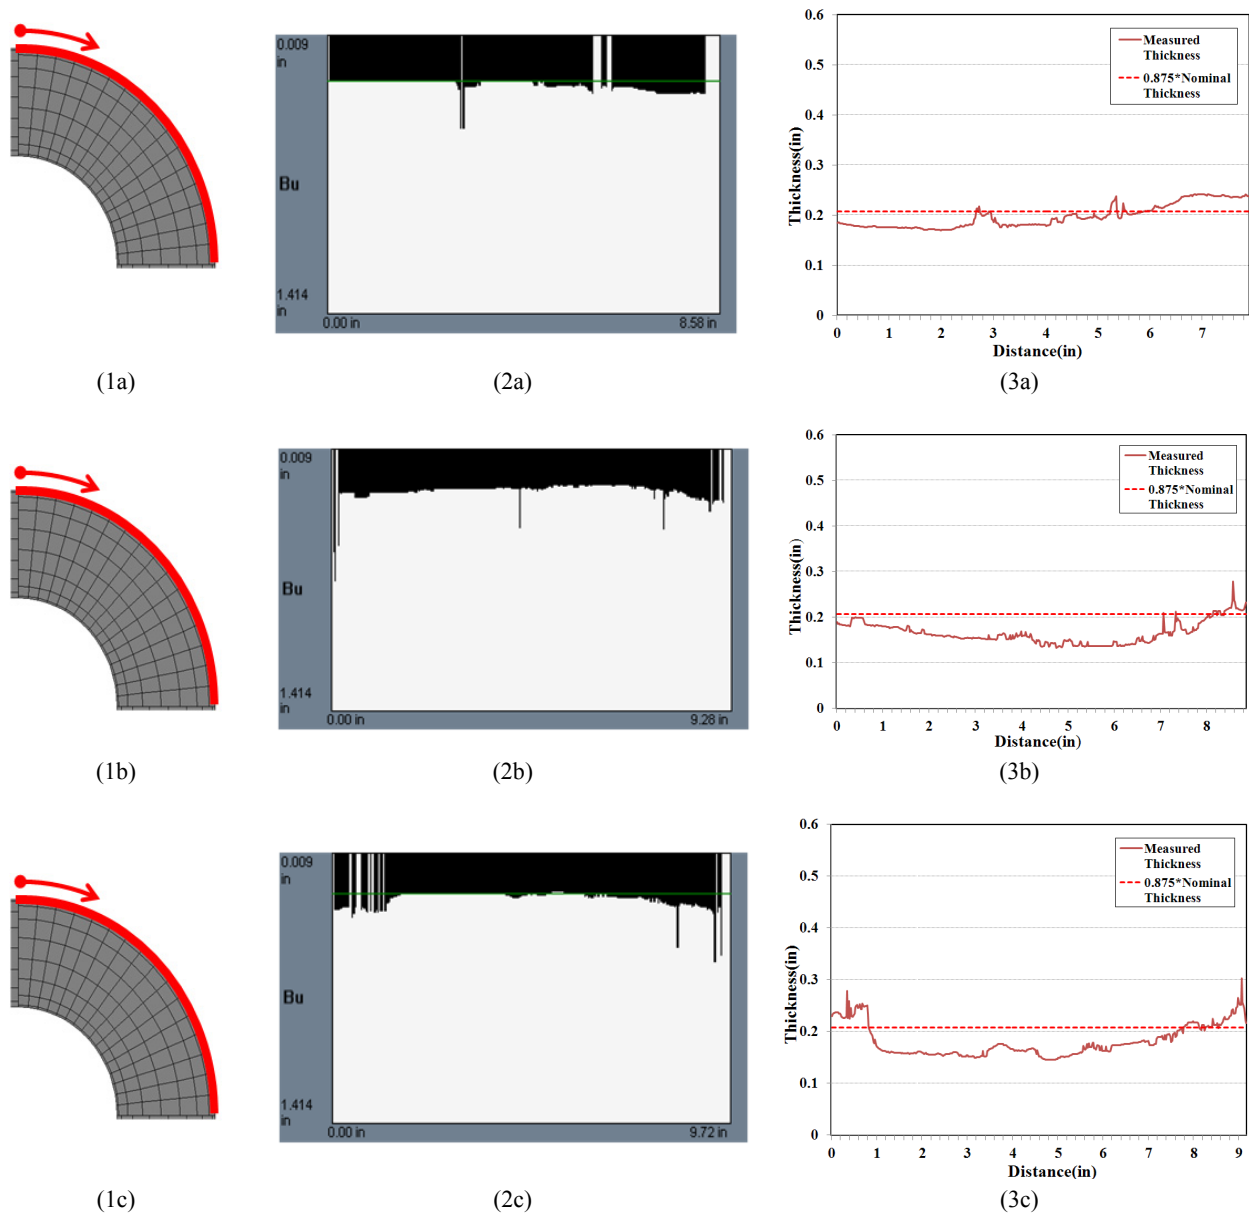
Fig. 4. Elbow B-Scan results of expected points for liquid droplet impingement erosion.

가 배관에 접촉하는 형태로서 모두 5개 포인트가 배관 측정면에 접촉하기 때문인 것으로 파악되었다. 배관 접촉면이 고르지 않을 경우 Encoder에 의한 측정 결과는 Fig. 4(2a), (2b), (2c)와 같이 고르지 못한 측정 파형을 그리는 것으로 나타났다. 이러한 부분은 육안으로 충분히 파악할 수 있으며 실제 감육량 분석시 측정값에서 제외하였다. Fig. 4(1a), (1b), (1c)은 현장 측정 엘보우에 대한 측정방향과 부위를 나타낸 것이다. 측정 방향은 유체의 흐름과 같은 방향으로 측정하여 유체 흐름에 의존적인 액적충돌침식의 영향을 파악할 수 있도록 하였다. Fig. 4(2a), (2b), (2c)는 실제 측정 한 B-Scan 결과들이다. 그림에서 상단부분이 초음파 탐촉자가 접촉하는 배관 표면이고 이 부분으로 측정 초음파가 침투한다. 그리고 검게 표시된 부분이 초음파가 도달하고 되돌아오면서 거리로 표시되는 값이다.<sup>3)</sup> 부분적으로 하양

Fig. 4(3a), (3b), (3c)는 두께측정값을 그래프로 나타낸 것이다. 실선이 측정값이고 점선은 공칭두께의 87.5%를 곱한 값으로 건설 초기에 설치한 배관의 최소 설치 두께값이다. 엘보우 측정 부위 대부분은 Fig. 4에서 보는 바와 같이 건설 초기 최소 설치 두께값 이하로 측정 결과가 나타나 액적충돌침식에 의한 감육 영향이 있는 것으로 확인되었다. Table 2는 측정 엘보우에 대한 감육률을 계산한 것이다. 측정범위에서 최대값과 최소값의 차를 감육량으로 고려하고 현재까지의 운전주기를 운전시간으로 환산하여 감육량을 평가하였다.<sup>4)</sup> 측정 결과에서 인접부위와 비정상적으로 차이가 있는 값은 측정기기의 민감도에 따른 오차이거나 측정 기량에 따른 오차로 판단하여 최대값과 최소값 선정에서

Type	87.5% * Nominal thickness, in	Wear, in	Wear rate, in/year	Remark
(1a) Elbow	0.20738	0.073	0.00315	TF260AEG
(1b) Elbow	0.20738	0.065	0.00280	TF260AEP
(1c) Elbow	0.20738	0.067	0.00289	TF351AEP

제외하였다. 측정 대상 배관은 모두 최초 설치 이후에 교체되지 않았고 발전소 가동시 전 시간 운전되는 배관이므로 20주기 현재까지 누적된 203,021 시간을 운전시간으로 사용하였다. 그 결과, 세 엘보우의 감육률은 0.00280~0.00315 in/year (0.0712~0.0800 mm/year)로 계산되었다.

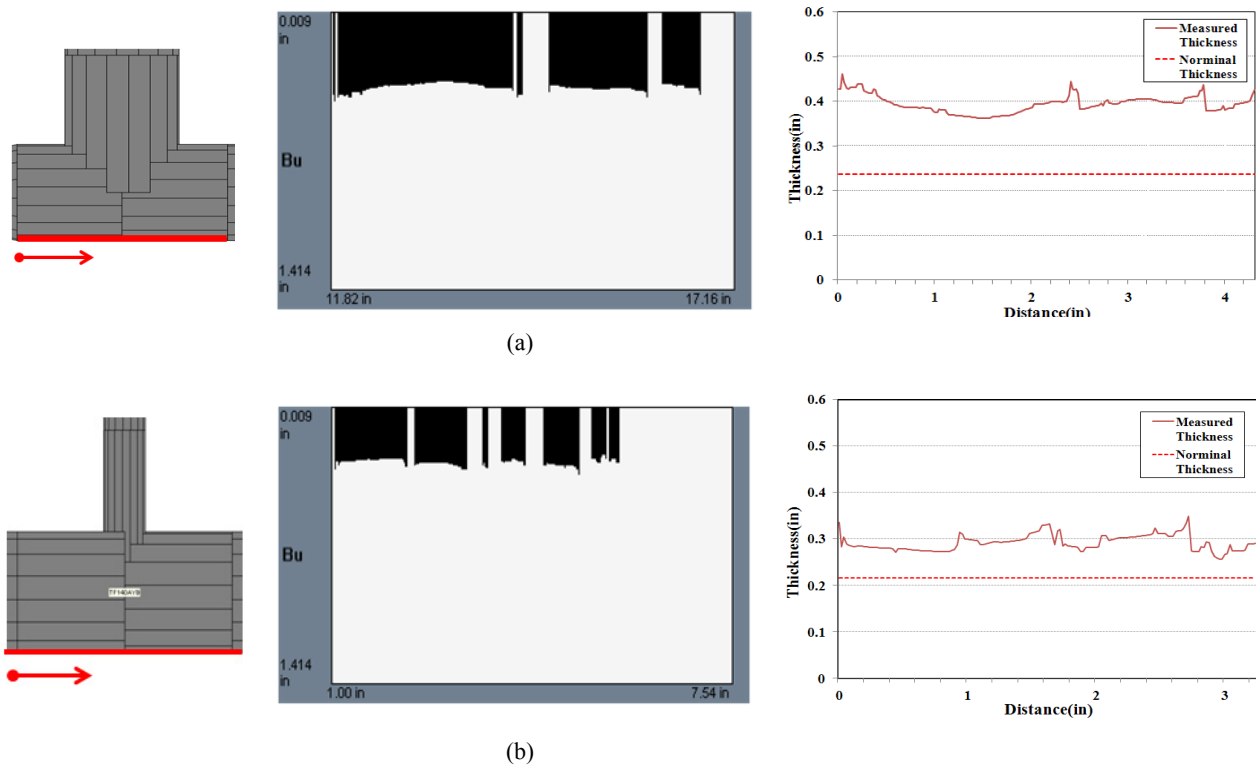
Fig. 5. B-Scan results for measured points.

Fig. 5는 티와 하프 커플링 배관에 대한 두께측정 결과를 보여준다. 배관 하부 측정으로 인한 불안정한 측정 자세로 인해 접촉이 원활하지 않을 경우 측정되지 않는 부위도 있으나 미측정값은 전체 측정값과 비교할 때 일부이고 거리가 짧기 때문에 양쪽 측정된 값을 내삽하여 보정하였다. 그림에서 보는 바와 같이 티에서는 감육이 의심되는 부위도 일부 포함되어 있으나 엘보우와 달리 모두 초기 공칭두께를 상회하는 값으로 측정되어 감육이 진행된 것으로 판단하기 위해서는 보다 많은 부위에 걸쳐 측정 결과의 확보가 필요한 것으로 나타났다.
