## 스프링클러 동배관의 공식부식 발생원인

Investigation on Causes of Pitting Corrosion in  
Sprinkler Copper TubesJae-Bong Lee<sup>†</sup> and Hoseok Jung

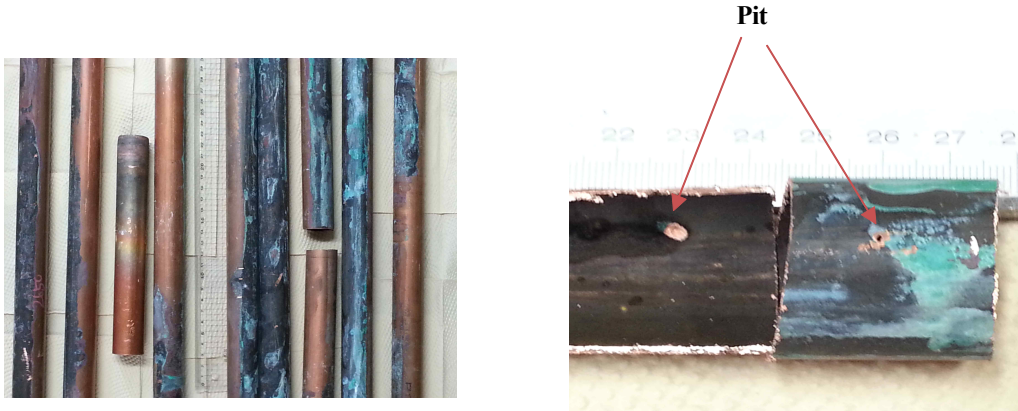
Fig. 2. Leaked sprinkler copper tube samples collected from various apartment complexes of the three different locations such as Cheonan, Gunpo, and Seongnam.

Fig. 2는 공식에 의하여 부식이 발생하여 소화수의 leaking 이 발생한 여러 지역의 아파트 단지에서 채집한 스프링클러 동배관의 모습을 보여준다 공식은 배관 내부에서 발생하여

외부로 전진하였으며 배관 표면에서는 내부로부터 흘러나온 푸른색의 동부식 생성물이 군데 군데 덮여있음을 잘 보여준다. 소재의 미세조직 관찰은 동관에서 시편을 채취 하여 연마지 #1200 grit 연마지까지 연마한 다음 다시 0.05 µm 알루미나 연마제로 wet polishing 한 다음 에틸알콜로 세척 후 50mL HNO<sub>3</sub> +50mL H<sub>2</sub>O 수용액에 에칭하였다. 이 후 광학현미경(UNION MCB-1)을 이용하여 미세조직을 관찰하였다. 소재의 표면 거칠기는 alpha step(NanoMap-LS) 을 이용하여 분석하였으며 균열부위 및 탄소막의 미세관찰 및 성분 분석은 Fe-SEM(JEOL JSM-7401F) 와 EDX(Oxford

누수된 스프링클러 동배관의 공식부식 발생원인은 구리 배관 표면에 형성된 탄소막의 형성에 따른 type I 공식부식이다. Type I 공식부식은 동배관 표면에 형성된 탄소막이 공식발생의 직접적인 원인이며 공식의 전파는 배관 내 소화수의 질(quality) 즉 6가지의 무기물 변수(용존산소, SO<sub>4</sub><sup>-2</sup>, Cl<sup>-</sup>, NO<sub>3</sub><sup>-</sup>, Na<sup>+</sup>, pH)에 의하여 결정된다고 알려져 있다. 따라서 스프링클러의 공식부식을 방지하기 위해서는 신재의 경우 동배관 표면을 반복적인 세척으로 오일을 철저히 제거 후 시공할 것이며 현재 기사용되고 있는 스프링클러 동배관의 경우는 반복적인 드레인 작업을 통하여 배관 표면의 오일 및 탄소막을 제거하고 규산염(5 mg/l 이상) 혹은

인산염(0.1 mg/l 이상)<sup>(13)</sup>과 같은 부식억제제를 투입하여 동배관 표면의 산화피막의 건전성 및 치밀성을 제고하는 것이 필요하며 더 나아가서는 배관 내 소화수의 6가지의 무기물 변수(용존산소, SO<sub>4</sub><sup>-2</sup>, Cl<sup>-</sup>, NO<sub>3</sub><sup>-</sup>, Na<sup>+</sup>, pH)의 최적조합을 통하여 소화수의 품질을 향상하는 것이 현재의 공식부식을 방지하는 대책이라고 할 수 있다. 그러나 무엇보다 type I 공식을 방지하는 가장 효과적인 방법은 동배관 제조사가 유해한 탄소막의 형성을 막거나 제거하는 조치를 하여 BS EN 1057의 carbon content test 및 carbon film test 시험 규정을 통과한 동배관 만을 사용하는 것이다.

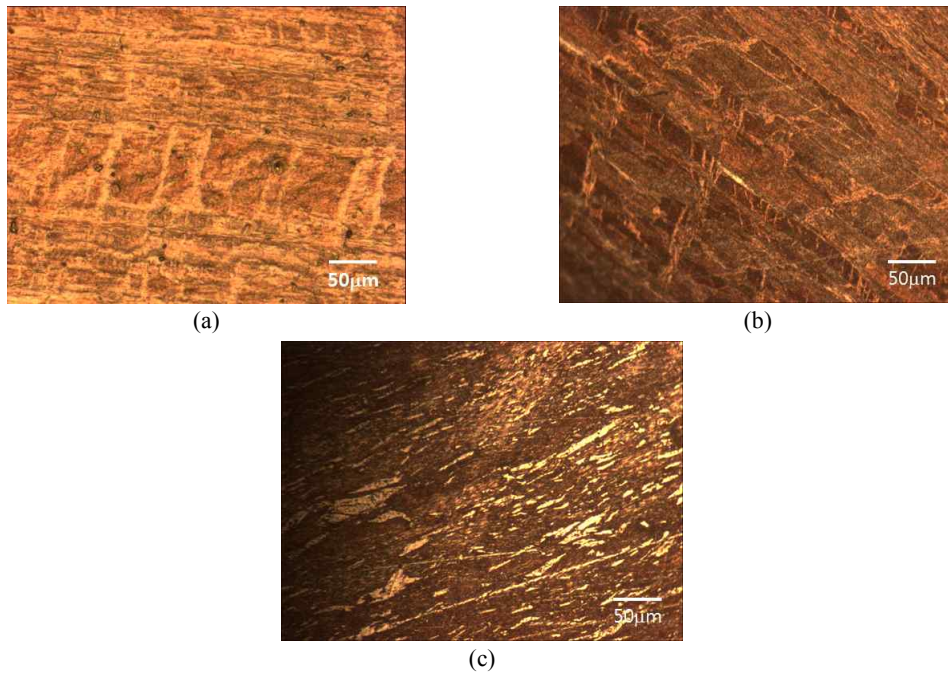
Fig. 3. The microstructures of sprinkler copper tubes (a)inside of the tube, (b)outside of the tube and, (c)at surfaces perpendicular to the longitudinal direction of the tube, observed by an optical microscope.

광학현미경을 통하여 공식이 발생한 스프링클러 동배관의 내부, 외부 그리고 동배관의 길이 방향에 수직면을 관찰하였다(Fig. 3). 개재물 등의 특이 사항은 관찰할 수 없었으며 조직관찰 결과 정상적인 압출조직임을 확인하였다.

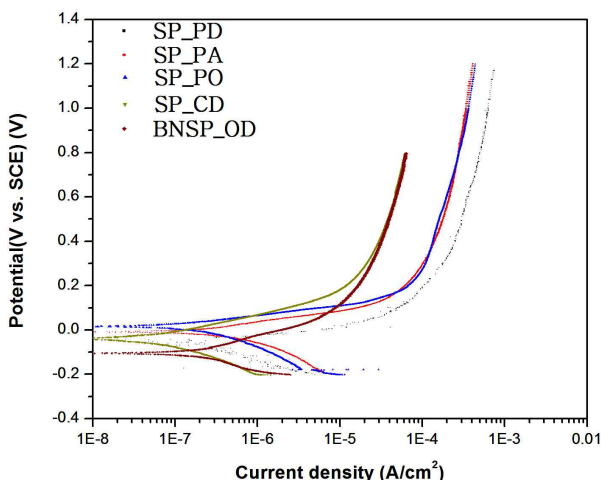
Fig. 4. Potentiodynamic polarization curves of sprinkler(SP) copper tube samples at different conditions, such as SP\_PD(polished, deaeration), SP\_PA(polished, aeration), SP\_PO(polished, open-to-air), SP\_CD(carbon film, deaeration), and BNSP\_OD(brand-new, oil, deaeration).

Fig. 4는 스프링클러 동배관 소재의 전기화학적 특성과 소화수의 특성을 분석하기 위한 동전위 분극시험 결과를 나타낸다. 현장에서 수집한 소화수를 시험 수용액으로 사용하였고 연마하여 표면의 탄소막을 완전히 제거한 스프링클러 동배관 시편을 탈기(deaeration), 통기(aeration), 그리고 대기(open to air) 상태에서의 동전위 분극시험을 한 경우와, 표면에 탄소막이 형성되어 있는 in situ시편의 경우를 탈기한 소화수에서 동전위분극시험을 한 경우, 마지막으로 표면에 oil 이 존재할 것으로 생각되는 신재를 탈기한 소화수

에서 동전위분극시험을 한 경우의 시험 결과이다. 시험결과 연마를 한 스프링클러 동배관이 연마를 하지 않아 표면에 탄소막이 존재하는 동배관이나 표면에 오일이 존재하는 신재보다 더 높은 양극전류밀도를 나타내었으며 연마한 시편의 경우는 소화수를 탈기 혹은 탈기하였거나 혹은 대기 중에 노출하였을 경우에 양극전류밀도의 큰 변화가 관찰되지 않았다. Fig. 5는 탈기한 증류수와 탈기한 소화수의 물의 특성을 비교하기 위하여 표면에 탄소피막이 존재하는 연마하지 않은 동배관과 표면에 오일이 존재하는 연마하지 않은 신재를 각각 증류수와 소화수에서 동전위분극시험을 하였는데 탈기한 증류수에서보다 탈기한 소화수에서 동배관의 양극전류밀도가 더 높게 나타나는 것을 관찰할 수 있었다. Fig. 6은 알파스텝을 이용하여 동배관 신재의 표면 거칠기와 표면에 탄소피막이 형성된 스프링클러 동배관의 표면 거칠기를 비교한 시험결과를 보여주는데 표면에 탄소피막이 형성된 스프링클러 동배관의 표면이 탄소피막이 형성되어 있지 않은 신재의 표면보다 더 거칠다는 것을 알 수 있었다.

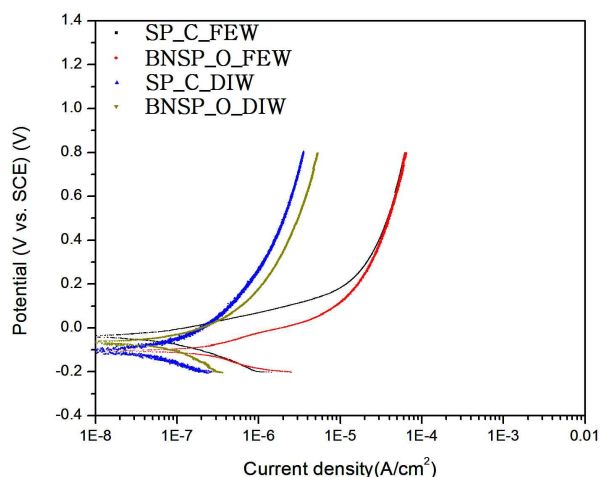
Fig. 5. Potentiodynamic polarization curves of sprinkler(SP) copper tube samples at different conditions, such as SP\_C\_FEW(carbon film, fire-extinguishing water), BNSP\_O\_FEW(brand-new, oil, fire-extinguishing water), SP\_C\_DIW(carbon film, deionized water) and BNSP\_O\_DIW(brand-new, oil, deionized water).

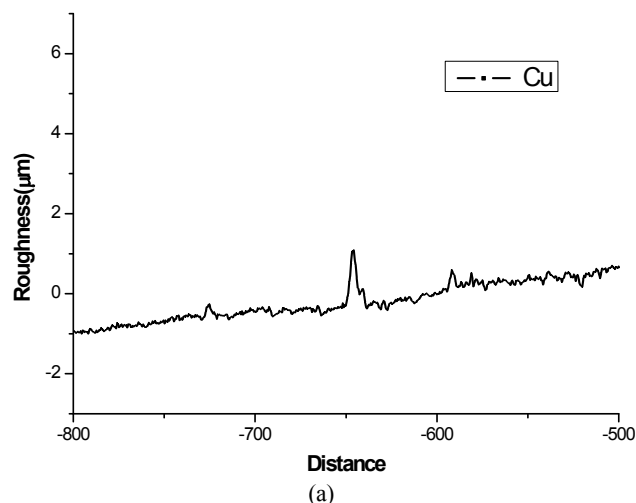
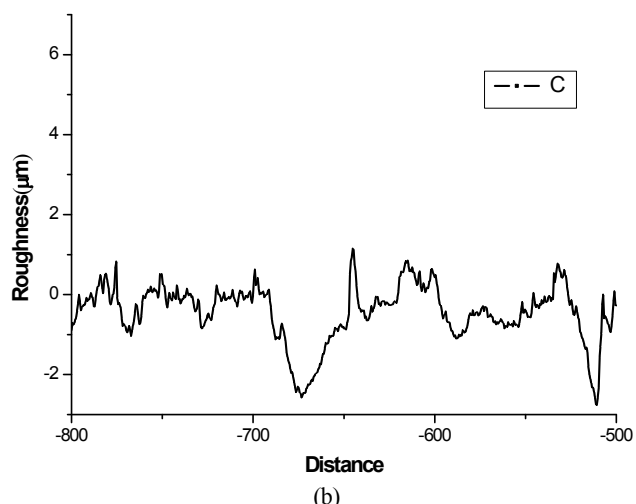
Fig. 6. The Roughness variation with the distance, for (a) the brand-new SP copper tube and (b) the used SP copper tube with carbon film, using the alpha step.

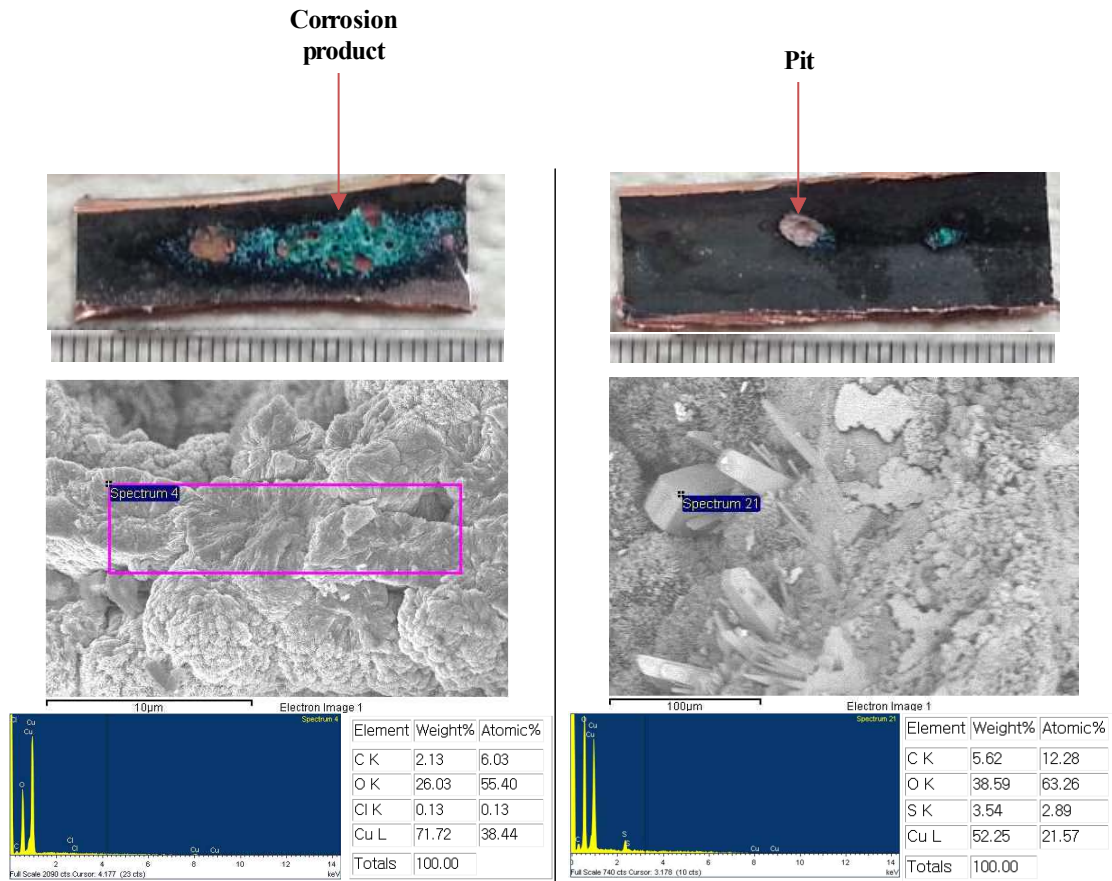
Fig. 7. Green copper-corrosion product with pits and FE-SEM micrographs as well as EDS images in two different locations.

Fig. 7은 Fe-SEM 과 EDS를 이용하여 배관 내부 서로 다른 공식이 발생한 장소 주위의 부식생성물, 부식생성물

1 과 부식생성물 2의 성분을 각각 분석한 결과를 보여준다. 부식생성물 1의 경우는 C, O, Cl 과 Cu 이 확인되었고 부식생성물 2의 경우는 C, O, S, 와 Cu 를 각각 확인 되었는데 두 경우 모두 다량의 탄소 성분이 부식생성물에 포함되어 있음을 확인 할 수 있었으며 Elemental Analyzer로 원소분

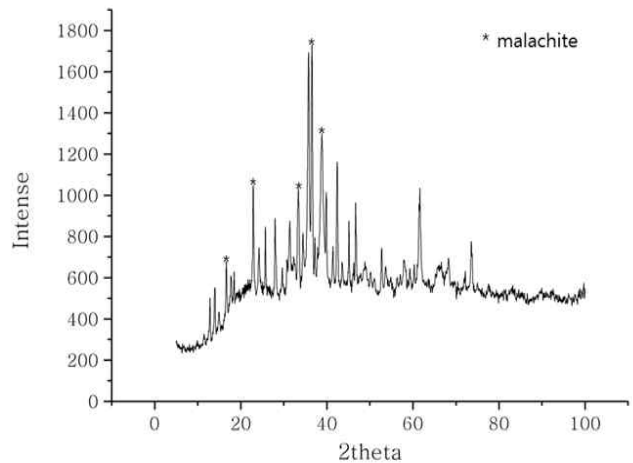
Fig. 8. XRD results of the scrubbed green corrosion product.

석을 한 결과도 누수가 발생한 스프링클러 동배관의 내부와 외부의 부식생성물에서도 상당량의 탄소를 확인 할 수 있었다. Fig. 8은 배관 내부에서 존재하는 푸른색의 부식생성물이 무엇인지를 알기 위한 XRD 분석 결과이다. XRD 분석결과 동배관의 부식생성물은 malachite  $[Cu_2(OH)_2CO_3]$  임을 알 수 있었다.

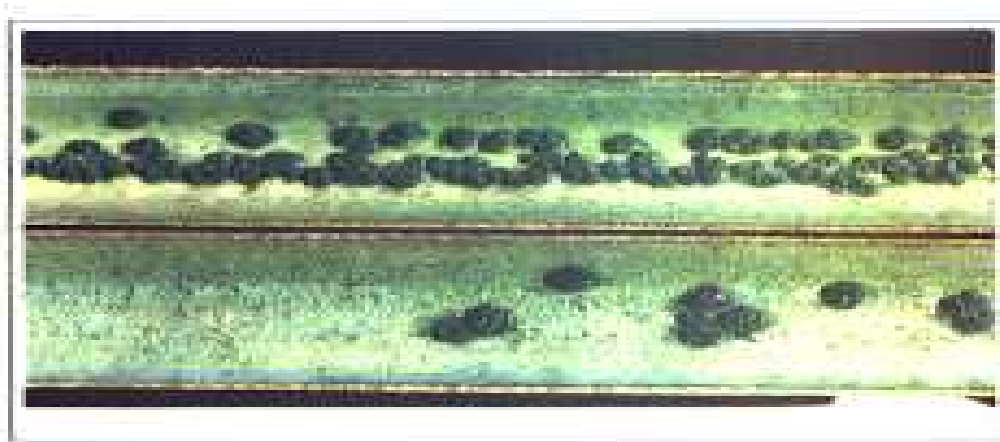
Fig. 9. Pitting corrosion due to the “flux run” at a location 48 inches downstream from the soldered joint.<sup>(8)</sup>

본 연구에서 다루는 스프링클러의 세대배관(동관)의 공식부식의 원인은 Table 1에서 언급한 것처럼 동배관의 여러 종류의 공식부식 중에서 flux induced corrosion 과 type I 공식부식의 두 가지 경우가 가장 가능성이 높다. Flux induced corrosion 의 경우는 스프링클러 동배관의 동전위 분극곡선이 증류수에 flux의 농도를 차례로 변화시키면서 측정한 동전위 분극곡선과 형태가 일치하지 않고 Fig. 9에서 알 수 있듯이 “flux run” 이라고 알려진 용접부로부터 아래쪽으로 연속적이고 다발적인 형태의 공식부식의 형태가 이어져야 하는데 현재의 경우는 이러한 모습을 나타내지 않아 공식부식의 원인이 용접시공 불량에 따른 flux induced corrosion 으로 간주할 수는 없을 것으로 판단된다. 그러나 type I 공식부식의 경우, 동관 압출시 표면에 잔류하는 윤활유가 열분해를 하여 표면에 탄소막이 생성되면 이 생성된 탄소막이 동관 표면에서 부동태 피막의 생성을 방해하며 보호피막이 잘 형성되지 않은 부위에서 부식이 발생하여 pit 를 형성하면  $Cu \rightarrow Cu^+ + e$  양극반응에 의하여 pit 내에서 생성된 전자가 동배관을 따라 음극반응이 발생하는 탄소막으로 이동하게 된다. 음극반응이 발생하는 탄소막에서는  $O_2 + 2H_2O + 4e \rightarrow 4OH^-$  의 환원반응이 발생하게

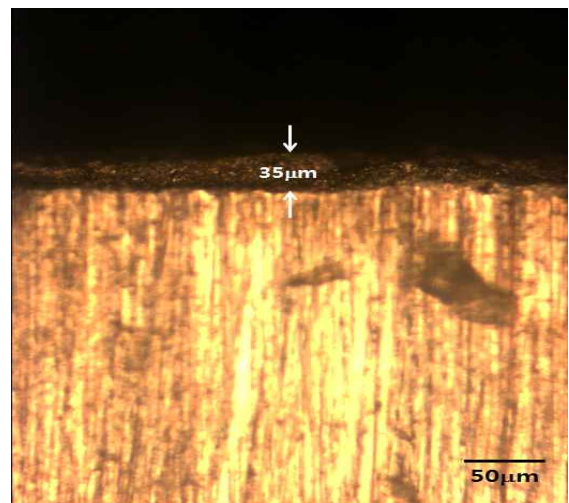
Fig. 10. Thickness of the carbon film formed on the internal surface of sprinker copper tubes.
