전기화학 임피던스 분석을 통한 자동차용 코일스프링 강의 부식 평가

Study on Corrosion of Automotive Coil Spring Steel by Electrochemical Impedance Spectroscopy

Coil spring steels from the automobile suspension part after field exposure for 10 years and those after anti-corrosion validation test in proving ground of 5,000 ~ 10,000 km were examined for corrosion damages. Partial loss of paint, accumulation of corrosion product, and cracking of paint and superficial material were observed. The surface and subsurface region of spring steels had compressive residual stress and high hardness by shot peening. The surface hardness values of the specimens were 620 ~ 670 Hv. They were 60 ~ 80 Hv higher than those of the samples taken from the middle part of the spring. The maximum compressive stress was -916 ~ -1208 MPa measured at depth of about 100 μm . Electrochemical impedance spectroscopy showed that the resistances of charge transfer and the paint layer of the spring steels ranged from several tens to millions $\Omega\cdot\text{cm}^2$. The resistance of the field samples was much higher than that of the proving ground samples used in this study, implying that the proving ground test condition would be more corros

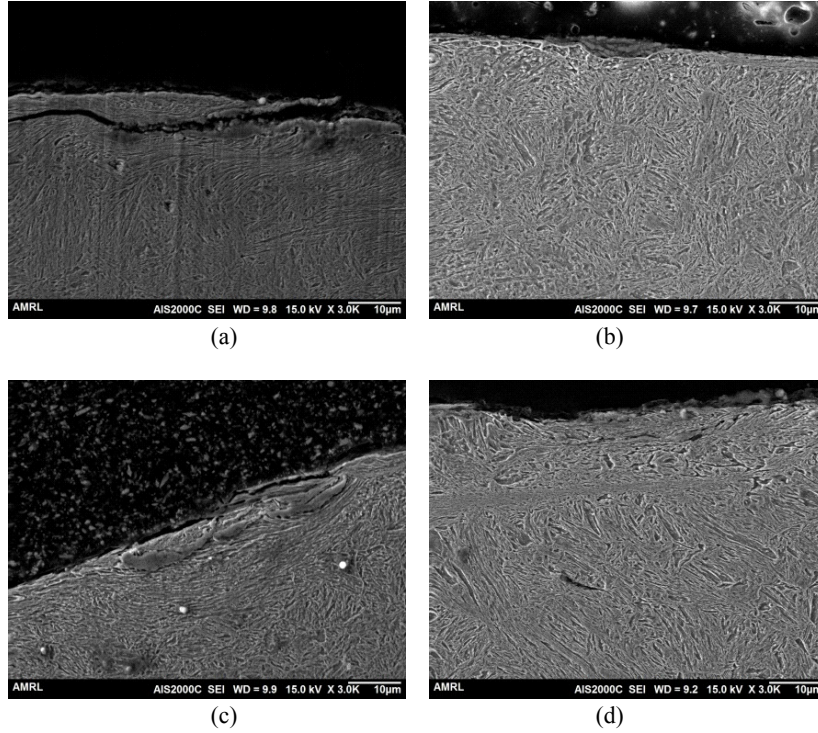
Fig. 2 SEM cross section images of (a) P1, (b) P2, (c) P3, and (d) F samples.

각 코일스프링 시편의 미세구조를 전자현미경으로 관찰한 사진을 Fig. 2에 나타내었다. 전체적으로 래스 마르텐사이트 (lath martensite) 상이 형성되어 있으며, 표면에서 10 ~ 20 µm 깊이까지는 쇼트피닝에 의하여 조직에 변형이 발생한 것을 볼 수 있다. 탄소강에 형성되는 마르텐사이트의 종류는 주로 두 가지로, 탄소 함량이 0.6 wt% 이하인 경우에는 주로 래스 마르텐사이트가 형성되고 1.0 wt% 이상인 경우에는 판상 마르텐사이트 (plate martensite)가

형성되며 0.6 ~ 1.0 wt% 범위에서는 두 형태의 혼합 조직이 나타나는 것으로 알려져 있다 [16]. 코일스프링에 사용되는 스프링강은 대개 JIS SUP10 강종으로, 0.4 ~ 0.6 wt% 가량의 탄소를 함유하고 있으므로 [17] 래스 마르텐사이트가 주로 형성된 것으로 보인다. 기지 금속과 코팅 사이의 계면에서는 부식 생성물이 관찰되기도 하였으며, Fig. 1a에 나타낸 바와 같이 금속 내로 계면에 평행하게 균열이 생성된 경우도 있었는데 균열의 주변은 부식 생성물로 덮여

있었다. 기계적 응력에 의한 균열이라면 주행 중 가해지는 인장응력에 수직인 방향으로 성장할 것이므로, 기계적인 원 인보다는 도막과 소재 사이에서 시작된 부식 손상이 원인일 것으로 판단된다.

것이 R_{ct} 의 값이 $10^3 \sim 10^4 \Omega \cdot \text{cm}^2$ 수준으로 크게 나타난 원인으로 보인다. Fig. 2d에서 F의 부식 손상 정도는 네 시편 중 가장 약한 것으로 보이는데, 도막 및 계면의 저항이 커서 부식 반응의 속도가 매우 느리기 때문으로 판단된다. P1, P2, P3에서 R_p 의 값은 도막이 두꺼울수록 컸다. Fig. 5에서 P1과 P3의 도막 두께가 유사하고 P2의 도막 두께가 이보다 11배 가량 컸는데, R_p 의 값은 P1, P3에 비하여 P2가 23배 정도 높았다. 도막 두께와 R_p 값이 정량적으로 비례하지는 않으나, 상식적으로 예상할 수 있듯이 도막이 두꺼울수록 전기화학적 저항이 커서 부식으로부터 금속을 보호하는 효과가 큰 것으로 볼 수 있다. 반면에, F 차량의 도막 두께는 P1, P3보다 약간 두껍고 P2보다 얇지만 R_p 의 값은 세 가지 내구시험 차량보다 훨씬 높게 나타났다. 조성 분석 결과 (Fig. 1)에서 알 수 있듯이 F 차량의 Cr, Ni 함량이 다른 차량들보다 약간 높으므로 산화 피막의 보호성이 높아 부식 저항성이 상대적으로 우수한 것일 가능성이 있다. 또는 F 차량에 본래 방식 성능이 높은 도장이 적용되었을 수도 있고, 만일 P1, P2, P3 차량과 F 차량의 도장 품질이 크게 다르지 않았다면 이는 실차부식내구시험 차량과 필드 주행 차량의 도막 열화 기구에 차이가 있을 가능성을 시사한다. 두께가 동일하다고 해도 필드 주행 차량의 도막이 실차부식내구 시험 차량의 도막보다 훨씬 높은 보호성을 갖는 것이다. 실차부식내구시험에 포함된 염수 노출, 습도 변화, 온도 변화, 물리적 충격 등의 부식 환경 요소들이 실제 주행 환경보다 더 가혹하여 사용자가 실제로 장기간에 걸쳐 차량을 운행하면서 발생하는 열화 과정을 단시간 내에 더 심하게 일으킨다는 의미가 될 수 있다. 실제 장기간 주행과 내구시험에서 도막 열화 기구가 구체적으로 어떻게 다르며 이를

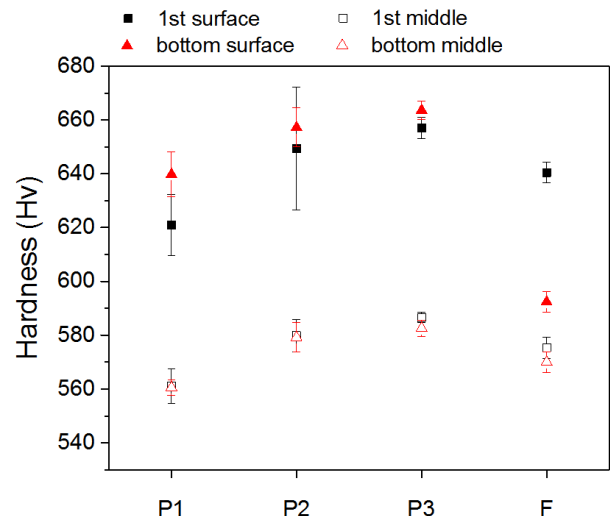
Fig. 3 Hardness of the surface and the middle samples.

Fig. 3에 코일스프링의 표면부 시편 (surface)과 심부 시편 (middle)의 경도를 나타내었다. 심부의 경도는 561 ~ 587 Hv인 반면 표면부의 경도는 592 ~ 657 Hv로 F 차량의 하단부를 제외하고는 대개 심부보다 60 ~ 80 Hv 정도 높았다. 표면부의 경도 값은 심부보다 편차가 큰 편이며 이런 양상은 특히 P1, P2에서 더 두드러졌다. 표면의 경도 값에 편차가 발생하는 것은 쇼트피닝이 표면의 미세조직에 불균일하게 변형을 일으키기 때문인 것으로 생각되는데, 그렇다면 P3와 F 차량에서 표면 경도 값의 편차가 상대적으로 작은 것은 쇼트피닝 공정이 보다 고르게 이루어진 것으로 볼 수 있다.

한편, 표면부 시편의 경도 값이 대부분 하단부 경도가 1권 부보다 높으나 예외적으로 F 차량만 하단부의 경도가 1권 부보다 낮다. 정확한 원인은 알 수 없으나 코일스프링의 쇼트피닝 가공 과정이 P1, P2, P3와 세부적으로 차이가 있었거나, 혹은 필드 주행과 내구시험 주행 사이에 코일스프링 하단부의 온도나 응력 조건에 차이가 있었을 것으로 추측할 수 있다.

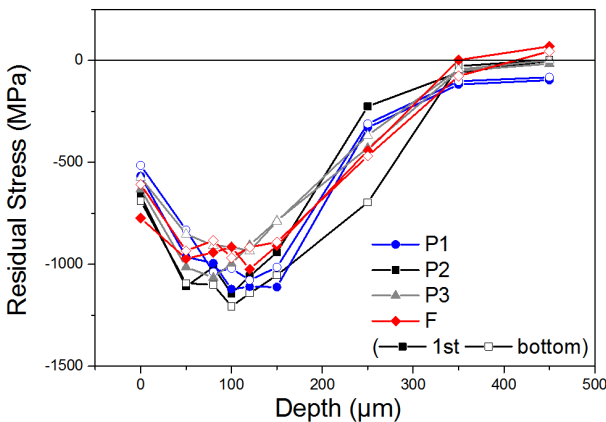
Fig. 4 Depth profile of the residual stress for the coil spring samples.

Fig. 4는 잔류응력을 깊이에 따라 측정한 결과이다. 약 100 μm 깊이에서 최대 압축 잔류응력을 나타내고 300 ~ 400 μm 이상의 깊이에서는 잔류응력이 거의 없는 것으로 파악되었다. 표면의 잔류응력은 -515 ~ -773 MPa이며 최대 잔류응력은 -916 ~ -1208 MPa이었다. 표면에서의 잔류응력은 하단부의 압축응력이 1권부보다 약간 작거나 비슷한 수준인데 (20 ~ 60 MPa 차이), F 차량의 경우에만 하단부 압축응력이 1권부보다 180 MPa 작아 크게 차이가 난다. Fig. 3에서 F 차량 표면부 중 하단부의 경도가 1권

부보다 훨씬 작게 나타난 것은 이러한 잔류응력의 차이와도 관련이 있을 것으로 생각된다.

차량에 따라서는 P1, P2보다 P3와 F의 잔류응력 구배가 약간 완만한 편이다. 400 μm 이상의 깊이에서는 F 차량만 유일하게 잔류응력이 양의 값으로 측정되어, 압축응력의 분포 범위가 가장 얇다. 반면에 P1의 경우에는 450 μm 깊이에서도 -80 MPa 이상의 압축응력이 측정되어 압축응력이 가장 넓은 범위까지 분포하였다.

이와 같은 잔류응력 분포는 차량의 생산 규격에서 크게 벗어나지 않는다. 따라서 부식 내구 시험 또는 10년 간의 필드 주행 이후에도 코일스프링의 기계적 특성은 크게 열화되지 않는 것으로 생각된다.

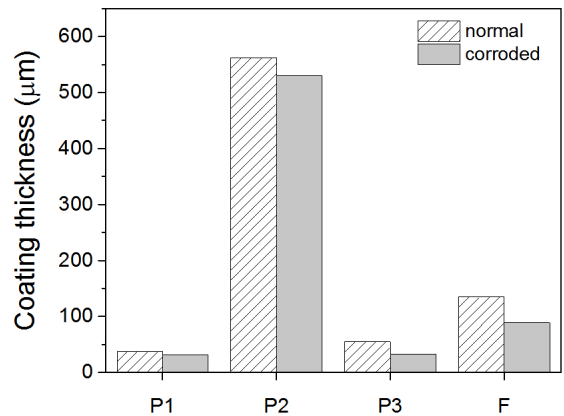
Fig. 5 Coating thickness of coil spring samples.

Fig. 5는 코일스프링 고품의 도막 두께를 조사한 결과이다. 겉보기에 부식 손상이 없는 부분 (normal)의 도막 두께는 P1과 P3의 경우에 50 μm 가량으로 F 차량의 도막 두께 (150 μm 내외)보다 얇았지만 P2의 도막은 562 μm로 매우 두꺼웠다. 부식 손상이 눈에 띄는 부분 (corroded)의 도막 두께는 P1과 P3의 경우에는 32 ~ 33 μm, P2의 경우에는 530 μm, F의 경우에는 89 μm로, 손상이 거의 없는 부분에 비하여 6 ~ 46 μm 얇았고 F 차량에서 가장 큰 도막 두께 손실이 발생한 것으로 추정된다.

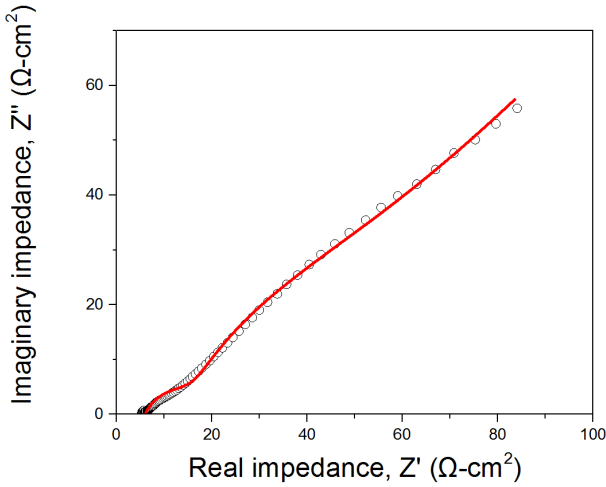
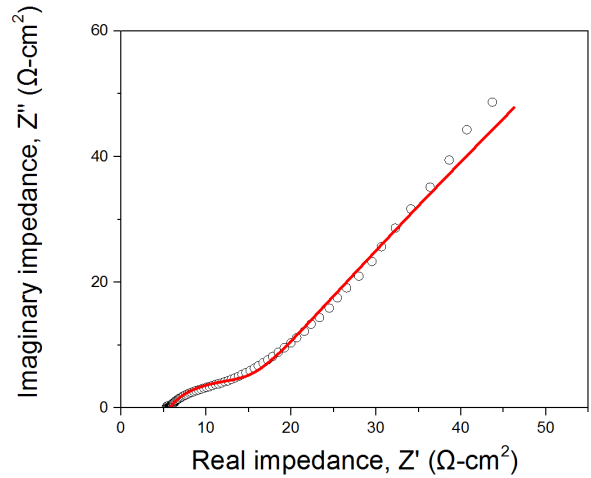
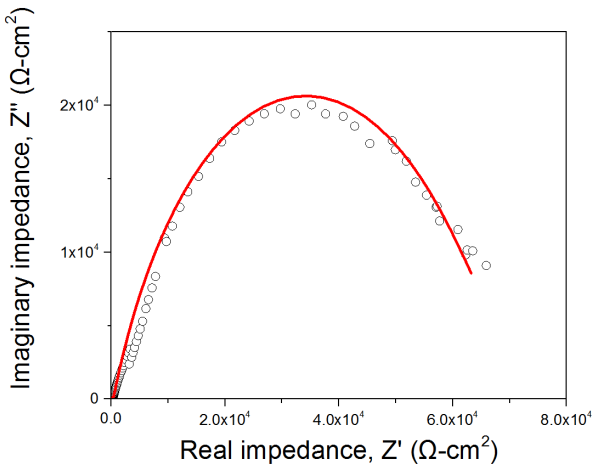
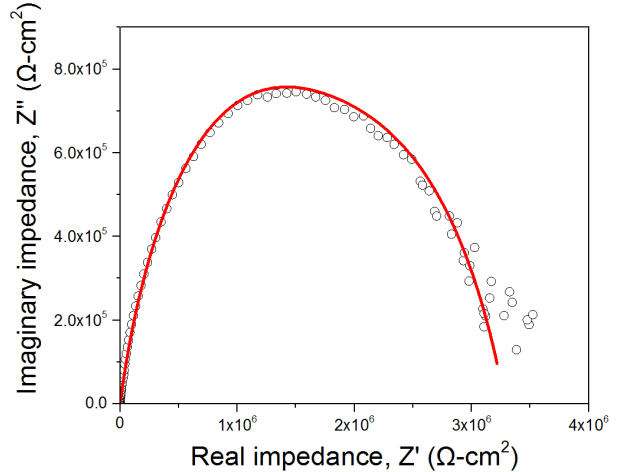
부식된 코일스프링 시편의 전기화학 임피던스 측정 결과 및 등가회로를 이용하여 임피던스 스펙트럼을 시물레이션한 결과를 Figs. 6 ~ 9에 함께 나타내었다. Fig. 10의 등가회로에서 R_s 는 전해질 용액의 저항, C_c 는 도막의 캐패시턴스, R_p 는 도막의 저항, C_{dl} 은 전기이중층의 캐패시턴스, R_{ct} 는 전하이동저항, W 는 Warburg 임피던스이다. Figs. 6 ~ 9에서, P2와 F의 임피던스 스펙트럼에서는 큰 저항을 나타내는 반원의 그래프가 뚜렷이 나타나나 P1과 P3에서는 고주파 영역에서 작은 저항 성분이 나타나고 저주파 영역에서는 와버그 임피던스 (Warburg impedance)의 특징이 뚜렷하게 나타났다. P1과 P3는 상대적으로 도막의 두께가 얇고

부식 저항성이 낮은 시료로서, 계면 근방에서의 물질 이동이 반응 속도에 크게 영향을 주는 것으로 보인다. 임피던스 스펙트럼의 피팅 결과로부터, 부식 속도를 주로 결정하는 요소인 두 저항의 값을 도출하여 Fig. 11에 나타내었다. $R_p + R_{ct}$ 의 값은 약 $1.6 \times 10^2 \Omega \cdot \text{cm}^2 \sim 3.3 \times 10^6 \Omega \cdot \text{cm}^2$ 로 시편에 따라 큰 차이가 있었다. P1의 저항이 가장 작고 P3, P2 순이었으며 F의 저항이 다른 시편들보다 월등히 높았다. Fig. 2의 부식 단면 사진과 연관지어 살펴보면, P1의 단면에서 다른 시편들보다 심한 손상이 관찰된 것 (Fig. 2a)은 $R_p + R_{ct}$ 의 값이 가장 작아 부식에 가장 취약하기 때문인 것으로 생각된다. P2, P3의 단면에서는 부식생성물 층이 뚜렷하게 관찰되었는데 (Figs. 2b, c), 이
