## 지역난방 첨두부하보일러 대류부 부식 파손 분석

# Corrosion Failure Analysis of the Convection Part of District Heating Peak Load Boiler

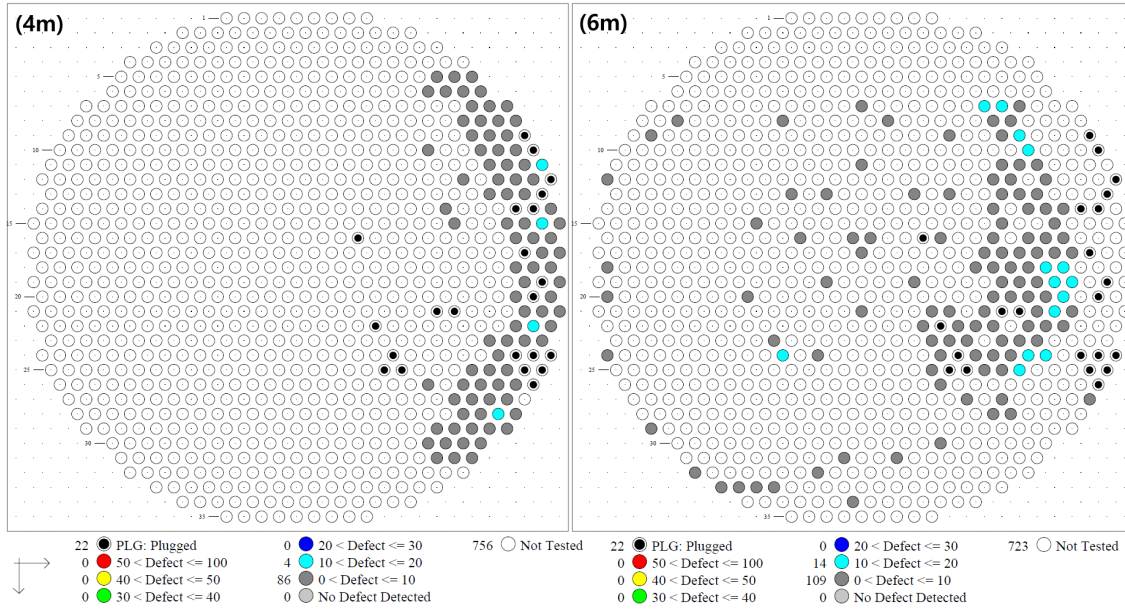
Fig. 2 IRIS inspection results of PLB No.1.

던 90개의 연관들은 하부경관으로부터 4 m 측정을 하였고, 터블레이터 제거가 가능했던 123개의 연관들에 대해서는 하부경관으로부터 6 m 측정을 하였다. 검사 위치와 결과는 Fig. 2와 Table 1에 나타내었다. 검사 결과는 가장 심각한 감육을 기준으로 배관의 상태를 정의한 것이다. 검사는 부식 양상이 심각한 3시 방향에서 집중적으로 이루어졌다. 3시 방향의 터블레이터 대다수가 강한 고착성 스케일이 형성되어 있었고, 심각한 감육으로 인한 파손 및 변형이 관찰되었다. 일부 위치에서는 터블레이터 제거 및 청관 과정에서

고착성 스케일의 탈락으로 인하여 누수가 발생하였다. 4 m 검사와 6 m 검사 결과를 비교함으로써 상대적으로 더 심각한 감육이 터블레이터 위치에서 발생됨을 알 수 있었다.

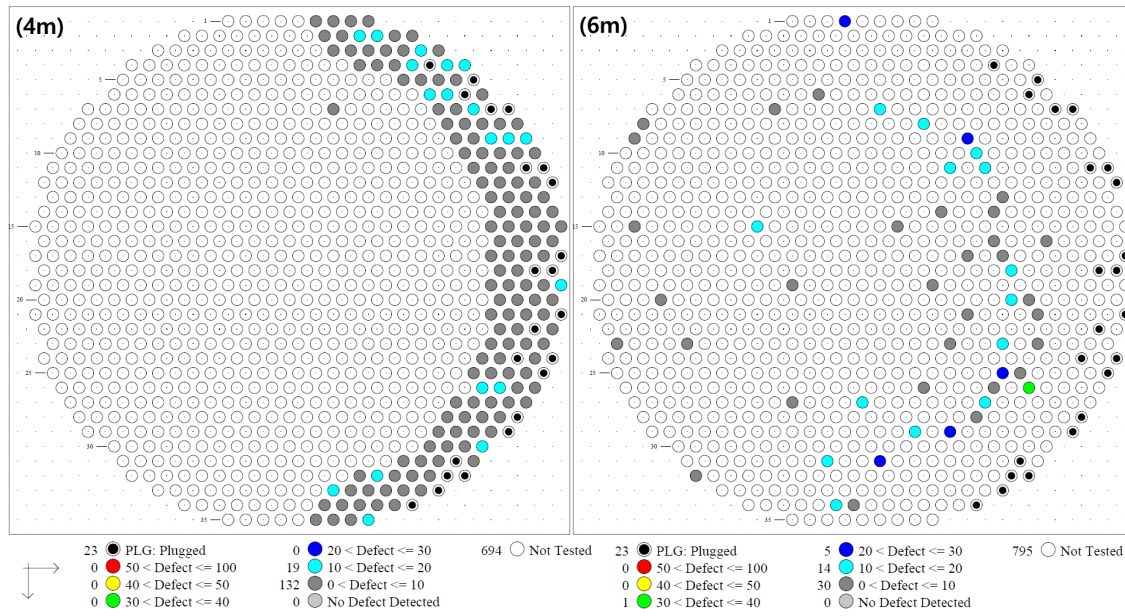
Fig. 3 IRIS inspection results of PLB No.2.

PLB 2호기의 경우, 청관된 201개의 연관들의 두께가 IRIS 검사를 통해 측정되었다. 터블레이터 제거가 불가능했던 151 개의 연관들은 하부경관으로부터 4 m 측정되었고, 터블레이터 제거가 가능했던 50 개의 연관들에 대해서는 하부경관으로부터 6 m 측정이 되었다. 검사 위치와 결과는 Fig. 3과 Table 2에 나타내었다. 부식양상은 1호기와 거의 동일하지만, 상대적으로 더 적은 6 m 검사가 실시되었음에도 더 심각한 감육이 발생했음을 알 수 있었다. 이는 기발생한 누수 위치인 관막음부(plugged)의 수를 통해 한 번 더 확인 할 수 있다.

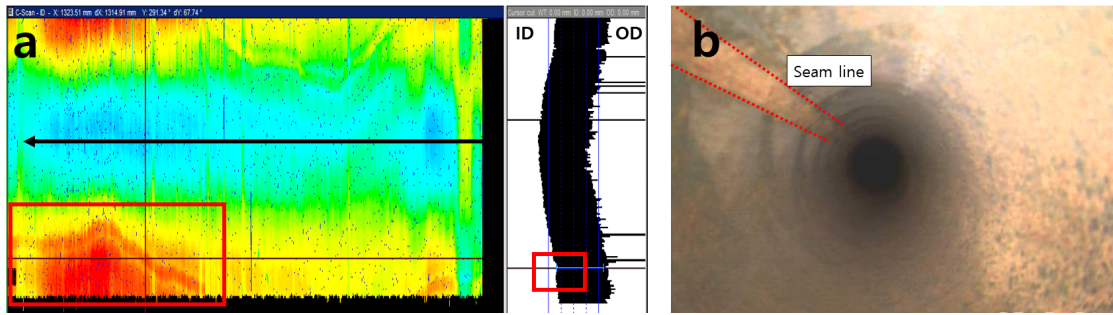
Fig. 4 (a) Seam line thinning of flue tube on IRIS inspection and (b) seam line of flue tube.

1, 2호기 공통적으로 6 m 검사에서 더 심각한 감육을 확인할 수 있었고, 4 m 검사에서는 상대적으로 미미한 감육 결과를 확인할 수 있었다. 이는 6 m 검사가 터블레이터 주변부 부식을 대표하고, 4 m 검사가 연관의 용접선 부식을 대표하기 때문이다. IRIS 검사 결과(Figs. 4, 5)를 보면 전형적인 용접선 부식과 공식 부식의 형태를 보여준다. Fig. 4의 붉게 표시된 부분은 용접선 감육이 발생한 부위로 축 방향으로 감육이 존재하고 있음을 확인시켜준다. 용접선 부식이 곡선을 그리고 있는 이유는 검사에 사용된 프로브의 회전에 의한 나선형 이동 때문이다. Fig. 5는 공식 부식을 보여주고 있으며, 그림 우측의 검사 윤곽을 통해서 내면에서 공식이 발생함을 알 수 있다. IRIS 검사에서 확인 가능한 부식 양상은 모두 연관 내면에서 시작되었으며, 연관의 용접선에서 발생하는 부식보다 터블레이터 주변부에서 발생하는 부식의 깊이가 더 심각함을 보여주었다. 대류부의 연관들은 실제 운영조건을 고려하였을 때 충분한 여유 두께로 설계되었기 때문에 용접선에서 발생하는 감육에도 불구하고 충분한 두께가 남아있음을 ASME code [3]를 통해 확인하였다.

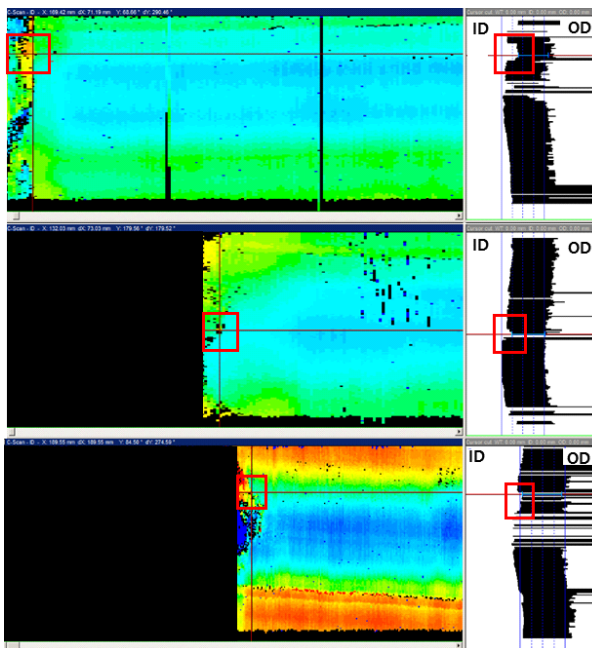
Fig. 5 Pitting corrosion points on IRIS inspection.

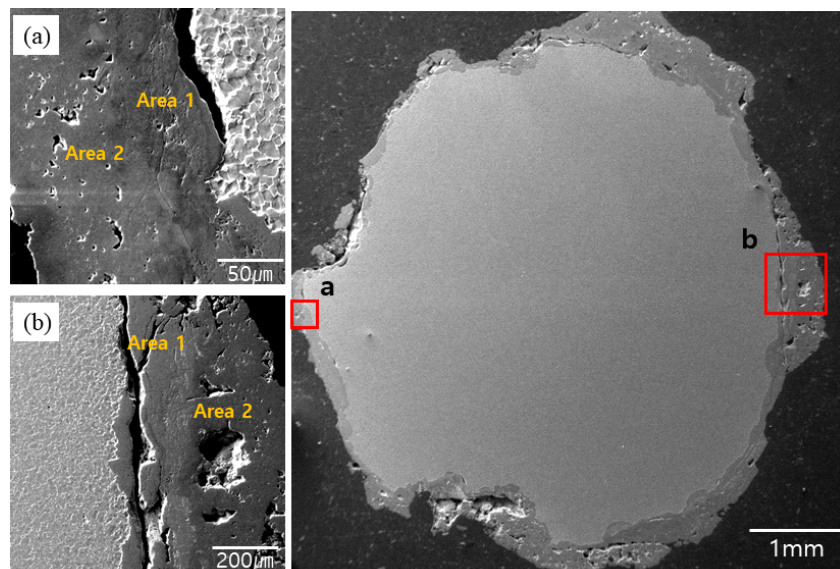
블레이터 단면 사진을 관찰하였다. Fig. 6는 터블레이터의 단면을 주사전자현미경을 통해 확인한 것으로 연관과의 접촉 방향과 무관하게 심각한 부식이 발생해 있음을 확인할 수 있다. 발생한 산화물은 다공성으로, 이는 저합금강에서 흔히 나타나는 형태의 철계 산화물의 특징이다. Fig. 6a와 b를 보면 Area 1과 Area 2 사이에 계면이 존재함을 알 수 있다. 기지와 접합해 있는 Area 1은 비교적 더 치밀한 형태로, Area 2는 더 크고 많은 다공성을 보여준다. 두 영역의 조성을 EDS를 통해 확인한 결과를 Table 3에 표기하였다. Area 1과 Area 2는 형태학적으로 다를 뿐만 아니라, 조성도 차이를 알 수 있다. 특정하기는 어렵지만 터블레이터는 두 단계의 서로 다른 환경을 거쳐 산화되었다고 짐작할 수 있다. Area 1의 경우 PLB의 정상 운영 중 발생한 스케일이고, Area 2는 보일러의 환경이 변화하면서 생성된 스

케일이라고 생각할 수 있다. 일반적인 보일러 시설에서 저탄소강으로 만들어진 관은 알칼리 분위기에서 보일러수와 만나 마그네사이트를 형성하여 강의 부식을 억제하게 된다. 하지만 응력의 발생이나 이온 농도 혹은 pH 유지 소홀로 산화막이 손상되면 이후에 생성되는 산화막은 밀도가 낮은 다공성 형태가 되어 보호막으로서의 역할을 하지 못하게 된다. 이런 조건에서는 bare metal의 일부가 노출되어 small anode/large cathode 환경이 형성되어 부식이 더욱 가속화 될 수 있다 [4,5].

**Fig. 6 SEM images of the cross-sectional view of turbulator.**

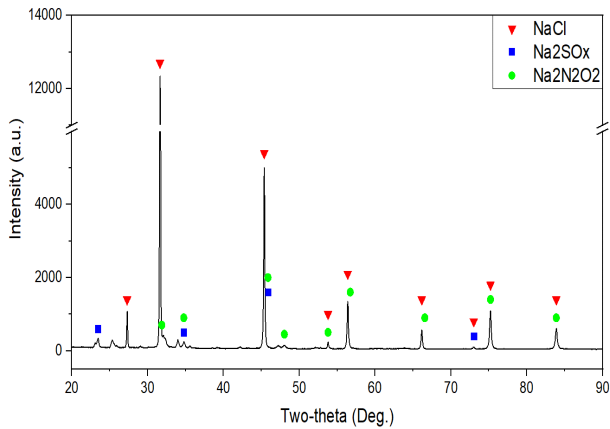
Fig. 7 XRD pattern of oxide powder in the lower end plate of the convection part.

대류부 하부경판의 표면 산화물을 XRD, EDS를 통해 분석한 결과를 Fig. 7와 Table 5에 나타내었다. 황과 염소가 나타나고, 질소와 나트륨이 대량 검출되었다. XRD를 통해 산화물 대부분이 NaCl임이 확인되었고, 일부 Na계열의 황산화물과 질소산화물도 같이 확인되었다. Na는 보일러수로 부터 나온 것으로 Table 6에서 확인할 수 있는데, 이는 과거 보일러수에 용해되어 있는 과도한 철 이온 제거를 위해 염화

나트륨을 이용하여 수처리를 하였기 때문이며, 하부경판에 Na계 화합물들은 수처리 기간 동안 누수가 발생하여 축적된 것으로 생각된다.

IRIS 초음파 검사 결과, 상대적으로 심각하게 감육된 연관은 대부분 3시 방향에 집중되어 있으며, 주로 터블레이터가 존재하는 부근에서 가장 심각한 부식을 보였다. 운영 중인 보일러수를 검사한 결과, 높은 수준의 Na, Cl을 포함하고 있었고, 누수된 보일러수는 대류부 인근에서 Na계 화합물을 형성하여 경판 및 연관의 부식에 악영향을 주고 있었다. 터블레이터의 산화막을 분석한 결과 pH를 떨어뜨리는 강한 산성 물질이 관찰되었으며, 이는 과거 발생한 누수와 연소 가스와의 혼합물이 터블레이터와 연관이 맞닿은 부분에서 이슬점 부식을 일으켜 새로운 누수를 발전시켜며 2차 부식 파괴를 일으킨 것으로 생각된다. 따라서 정기적인 터블레이터 상태 검사와 함께 청관을 실시하여 부식성 물질을 충분히 제거하여야 하고, 과거 발생한 누수로 인해 축적된 Na계 화합물들의 제거가 반드시 필요할 것으로 생각된다.
