## 지역난방 열수송관 국부 부식 파손 분석

## Failure Analysis on Localized Corrosion of Heat Transport Pipe in District Heating System

In this study, a corrosion failure analysis of a heat transport pipe was conducted, as the result of a pinhole leak. Interestingly, the corrosion damage occurred externally in the pipeline, resulting in severe thickness reduction near the seam line. Also, while a stable magnetite protective film formed on the inner surface, the manganese oxide formation occurred only on the outer surface. The interior and exterior of the pipe were composed of ferrite and pearlite. The large manganese sulfide and alumina inclusions were found near the seam line. In addition, the manganese sulfide inclusions resulted in grooving corrosion, which progressed in the seam line leading to the reduction in the thickness, followed by the exposure of the alumina in the matrix to the outer surface. To note, the corrosion was accelerated by pits generated from the boundaries separating the inclusions from the matrix, which resulted in pinhole leaks and water loss.

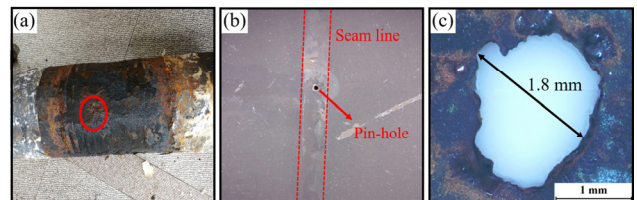
Fig. 3는 핀홀이 발생한 열수송관의 외관 및 핀홀을 보여 준다. 외면(Fig. 3a)과 핀홀 주변의 내면(Fig. 3b)을 비교 하였을 때, 외면의 부식이 매우 심하게 발생했으며 내면은 균일한 보호 피막이 잘 형성되어 있는 것을 확인하였다. 누수의 직접적인 원인이 된 핀 홀은 1개로 용접부인 심라인에 위치하고 있었으며(Fig. 3b), 지름은 약 1.8 mm 정도의 크기를 가졌다(Fig. 3c). 그 외 누수의 원인이 될만한 심각한 파손은 발견되지 않았다.

Fig. 3 (a) Corroded heat-transport pipe (Red circle: pin-hole position), (b) inner surface of the pipe with a pin hole in the seam line, (c) a pin hole with a diameter of 1.8 mm (outside view).

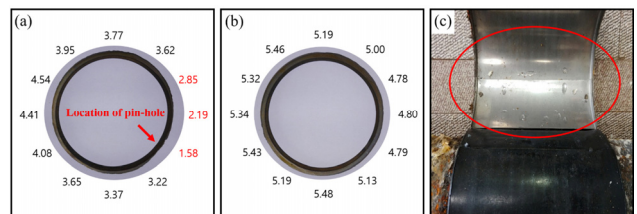
Fig. 4 Thickness measurements for (a) damaged part (specimen 15 shown in Fig. 1), (b) undamaged part (specimen 16 shown in Fig. 1), and (c) water existed between metal clamp and HDPE pad (unit: mm).

비손상부의 두께를 원주방향에 따라 측정하였다(Fig. 4). 손상부의 경우, 누수 및 핀홀이 발생한 지점(4시 방향, 심라인)의 주변 두께는 정상 두께의 약 31% 수준인 1.58 mm를 보였으며, 비손상부의 경우에도 1-4시 방향의 두께가 정상 두께보다는 낮은 수준을 보였다. 손상부 및 비손상부에서 모두 확인 가능했던 심라인 주변에서의 감육 정도가 크게 측정된 것은 전기저항용접된 강관의 용접부에서 종종 발생한다고 보고되는 황화망간 개재물의 생성에 의한 국부

명확한 결과를 얻기 위하여 손상부 및 비손상부의 원주방향에 따른 내/외경을 측정된 결과 손상부와 비손상부의 내경은 평균  $129 \pm 0.25$  mm로 유사했지만, 손상부의 외경은 평균  $136 \pm 0.53$  mm, 비손상부의 외경은 평균  $139 \pm 0.15$  mm로 차이가 있음을 알 수 있었다. 강관의 표면 관찰로부터 알게 된 외면의 심각한 부식 정도와 내면의 건전한 표면, 내경은 차이가 없지만 외경은 차이가 있는 것을 통해, 외부에서부터 부식이 진행되어 두께 감육이 일어난 것을 알 수 있었다.

지역난방공사에서 제공한 손상부 진단 보고서에 따르면, 초기 누수가 발견되어 임시 보수를 진행할 당시, 표면의 HDPE는 변형되었으며, 강관과 HDPE 사이의 PU 보온재는 가수분해 된 채로 발견되었다. 강관과 보온재를 보호하는 HDPE의 변형이 발생함에 따라, 외부로부터 수분 및 오염물이 내부로 유입되었을 가능성이 크고, 이로 인해 보온재가 가수분해 되었다고 생각된다. 이러한 환경조건에서는, 강관 외면이 내면보다 열악한 부식 환경에 노출되기 때문에, 외부에서부터 부식이 진행되어 편흔이 발생했을 것으로 추정된다. 또한, 임시 보수기간인 동절기 운영 중에도 편흔을 통해

물이 소량씩 지속적으로 누수 되어, HDPE를 뚫은 구조물 사이로 물이 흘러 들어오면서 강관의 부식이 가속화되었기 때문에 비손상부(Fig. 4b)보다 손상부(Fig. 4a)에서 두께 감소가 심각하게 발생하였다. 이는 누수된 강관을 회수한 시점으로부터 수개월이 지난 이후에도 HDPE 및 클램프 구조물 사이에 존재한 수분이 결과를 뒷받침한다 (Fig. 4c).

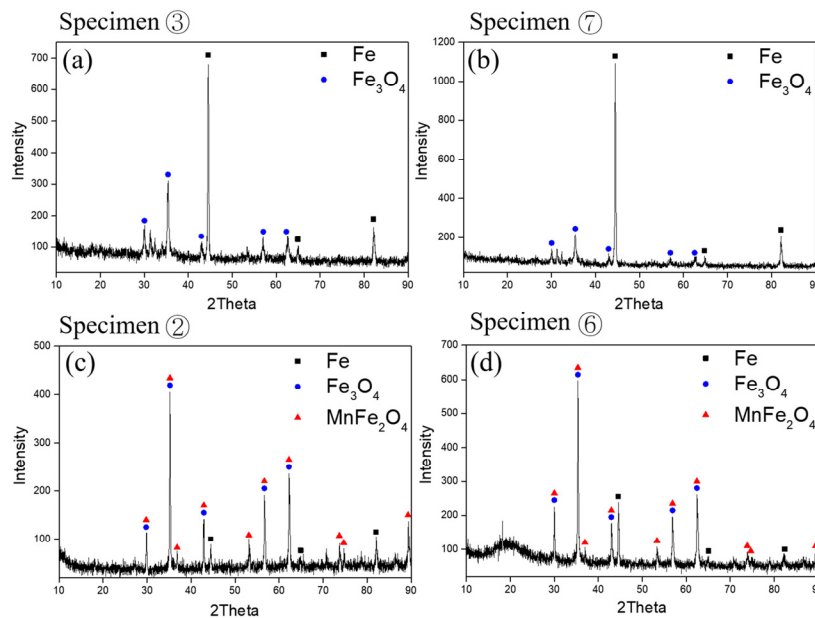
Fig. 5는 손상부 및 비손상부의 외면 및 내면에 대한 XRD 분석결과이며, 내외면의 EDS 분석 결과를 Table 2에 정리하였다. 손상부 및 비손상부의 심라인, 열영향부 및 비심라인 위치(specimen ②, ③, ④, ⑤, ⑥, ⑦, ⑧, ⑨, ⑩, ⑪, ⑫, ⑬, ⑭)의 모든 XRD 결과는 유사하였기에, 심라인(specimen ②, ③, ⑥, ⑦) XRD 그래프를 대표로 제시하였다.

손상부 및 비손상부의 심라인, 열영향부 및 비심라인 위치의 내면(Fig. 5a, 5b)에서는 공통적으로 부식을 억제하는 보호성 피막인 마그네타이트(Magnetite) 부식생성물로 이루어져 있는 것을 확인할 수 있으며, 높은 회절 강도로 보아 외면에 비해 치밀한 막을 형성하고 있는 것으로 보인다. 반면 내면보다 부식에 취약한 환경에 놓인 외면(Fig. 5c, 5d)의 경우, 마그네타이트뿐만 아니라 망간산화철이 함께 형성

Fig. 5 X-ray diffraction patterns on (a, b) inner surface and (c, d) outer surface in the damaged and undamaged part.

되어 있었다. 용접부에 망간이 존재하는 경우 치밀한 마그네사이트 형성을 방해하여 부식을 가속화시킨다고 알려져 있다 [15–17]. 따라서 망간산화철이 외면에만 형성되었다는 사실을 기반으로, 열악한 환경에 노출된 외면에서부터 부식이 진행되었음을 알 수 있다. 또한, 표면 관찰을 통해 발견한 심라인 근처에서의 부식 가속화 현상은 망간의 영향으로 인한 국부적인 부식 때문임을 알 수 있다.

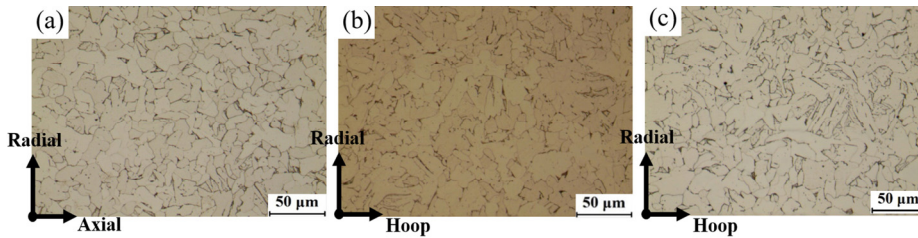
Fig. 6은 손상부의 위치별 단면에 대한 미세조직 사진이다. 결정립크기는 심라인 2.15  $\mu\text{m}$  열영향부 2.19  $\mu\text{m}$ , 비심라인 2.1  $\mu\text{m}$ 로 모든 위치에서 결정립 크기 차이가 크

지 않고, Image J 소프트웨어를 이용한 모재 대비 펄라이트의 비율도 심라인 10%, 정상부 10.2%로 비슷하여, 미세조직은 큰 차이가 없었다. 이를 통해, 강관에 누수를 발생시킨 원인은 미세 조직적 차이로 인해 나타난 부식이 아닌 것을 확인하였다.

Fig. 6 Microstructures composed of ferrite and perlite in (a) seam line (specimen ①-a shown in Fig. 1), (b) heat affected zone (specimen ①-b shown in Fig. 1), and (c) non seam line (specimen ⑩ shown in Fig. 2).

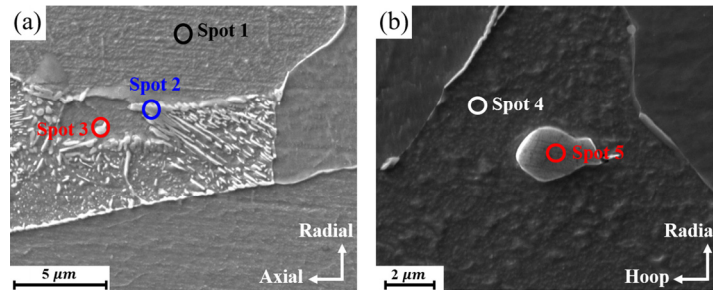
Fig. 7은 손상부 단면에서 발견한 두 종류의 개재물에 대한 SEM 사진이며, 원으로 표시한 위치의(Spot 1~5) EDS 화학적 조성 분석 결과를 Table 3에 정리하였다. Fig. 7a의 Spot 1은 철(Fe)의 함량이 높게 나타나는 모재로 개재물과의 화학적 조성 비교를 위해 제시하였다. Spot 2는 라멜라 구조로 이뤄진 점과 상대적으로 높은 탄소(C) 함량을 보이면서 전형적인 펄라이트 조직임을 알 수 있다 [18–20].

Fig. 7 Microstructures with inclusions in the cross section of damaged part (a) specimen ①-a shown in Fig. 2 and (b) specimen ⑩ shown in Fig. 2.

반면, Spot 3에서 페라이트와 펄라이트와는 이질적인 개재물이 발견되었고, 망간(Mn)과 황(S)의 함량이 매우 높은 것을 통해 황화망간(MnS) 개재물인 것을 알 수 있었다. Fig. 7b의 Spot 4는 모재인 반면, Spot 5의 개재물은 높은 알루미늄(Al)과 산소(O) 함량을 보였고, 이는 알루미늄(Al<sub>2</sub>O<sub>3</sub>) 개재물인 것을 알 수 있었다.

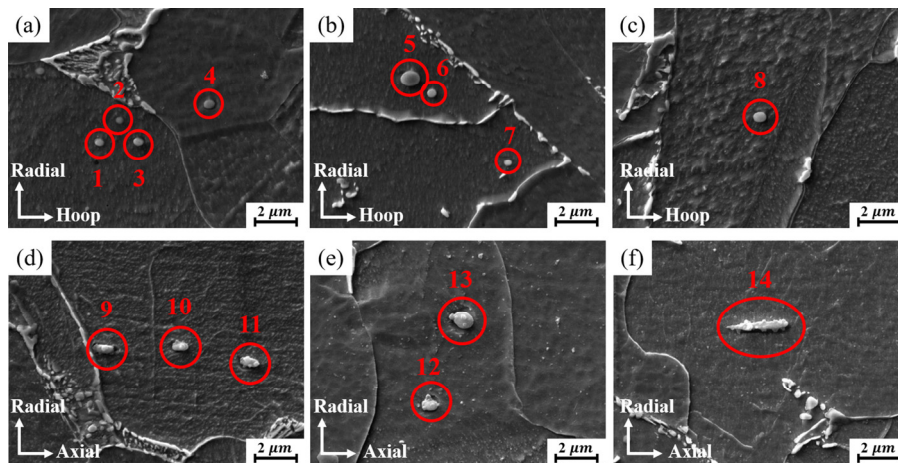
Fig. 8은 손상부의 비심라인 및 심라인 시편 단면의 황화망간 사이즈 및 분포에 대한 SEM 사진이다. 빨간색 동그라미로 표시한 부분이 황화망간 개재물이며, 모두 EDS 분석을 통해 정의하고, 각각의 화학적 조성 결과를 Table 4에 정리했다. 심라인 및 비심라인 모두 황화망간이 발견되었지만, 비심라인(Fig. 8a-c)은 0.5 미만의 작은 개재물이 분포해 있는 반면, 심라인(Fig. 8d-f)은 0.5 이상의 큰 개재물이 존재하는 것을 확인하였다.

강 내의 황화망간 개재물의 경우 Equation (1)과 같은 메커니즘으로 생성된다고 잘 알려져 있으며, 강 내부에 황화망간이 존재하게 되면 국부적으로 증가하는 황의 양 때문에 부식을 가속화시키는 역할을 한다 [13,14]. Table 1에

명시된 화학성분을 참고하면 해당 강관은 망간 0.3 ~ 1 wt% 및 황 0.04 wt% 이하가 첨가되도록 KS 규격에 설계되어 있다. 하지만 모재의 EDS분석 결과 함유되어 있는 망간의 양이 KS규격의 설계 기준보다 높은 것을 알 수 있으며, 특히 전기저항용접 및 열처리와 같은 생산 공정 중에 황화망간 개재물이 내부에 형성된 것으로 보인다 [21,22]. 따라서, 내부에서 발견된 황화망간 개재물의 부식에 대한 영향으로 인해 심라인 부근의 두께 감소가 심하게 발생한 것으로 생각된다(Fig. 4a-b).

Fig. 8 MnS inclusions found in the damaged part shown in Fig. 1: (a-c) specimen ⑩ and (d-f) specimen ①-a.

지역 난방 시스템에서 사용된 열수송관에 핀홀 발생으로 인한 누수의 원인을 분석하였다. 강관의 부식은 HDPE의 변형 및 보온재의 가수분해로 인해 외부로부터 부식이 시작되었을 가능성이 높다. 강관의 외부는 심각하게 부식된 상태였으며, 특히 심라인 주변의 두께를 감소시켰다. 내면에는 보호성 피막인 마그네타이트가 상대적으로 치밀하게 형성되어 있는 반면, 외부에는 치밀한 마그네타이트의 형성을 억제하는 부식생성물인 망간산화물이 존재하였다. 강관은 위치에 관계없이 유사한 페라이트 및 펄라이트 조직을 가지고 있었으나, 심라인 부근에서 더 큰 크기의 황화망간 및 알루미늄 개재물이 발견되었다. 황화망간 개재물은 심라인 부근에서 국부 부식을 유발하기 때문에, 심라인 부근에서의 두께 감소가 심하게 일어났으며, 이에 따라 알루미늄이 표면으로 노출되었다. 노출된 알루미늄 개재물과 모재의 경계로부터 발생한 부식은 틈을 만들고, 지속적인 부식에 의해 개재물이 모재로부터 탈락되면서 작은 구멍을 형성한다. 이러한 알루미늄 및 황화망간 개재물의 복합적 작용으로 심라인에 핀홀이 형성되어 누수가 발생한 것으로 보인다. 따라서 강관 제조 시 추가 공정 또는 제조 라인의 엄격한 관리를 통해 알루미늄과 황화망간 같은 개재물의 생성을 억제할 필요가 있다.

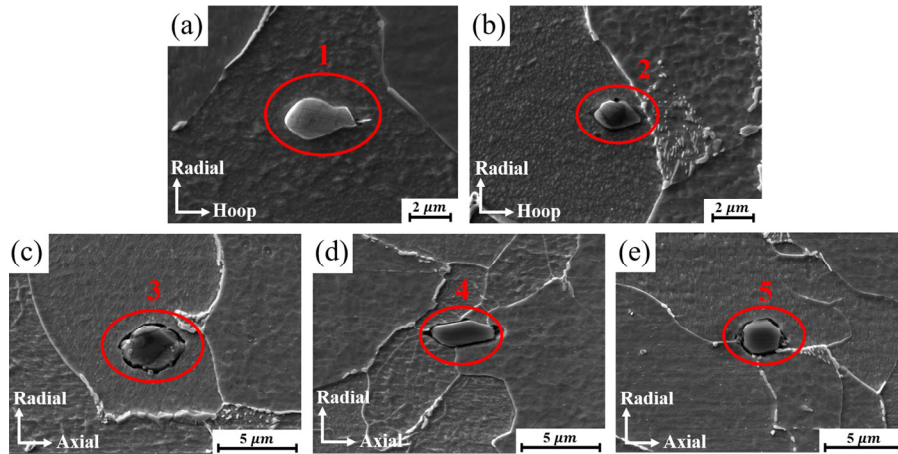
Fig. 9는 손상부 비심라인 및 심라인의 단면에서 발견한 알루미늄 개재물에 대한 SEM 사진이다. 표시된 위치의 개재물은 EDS 분석을 통해 각각의 화학적 조성을 모두 확인하였으며, 그 결과를 Table 5에 정리하였다. 분석결과 위치에 관계없이 알루미늄 개재물을 모두 발견할 수 있었지만, 비심라인(Fig. 9a-b)에서 알루미늄 개재물은 약 2 μm 정

Fig. 9 Microstructures with Al<sub>2</sub>O<sub>3</sub> inclusions found in the damaged part shown in Fig. 2: (a-b) specimen ⑩, (c-e) specimen ①-a.

도의 크기를 가지고 있는 반면, 심라인(Fig. 9c-e)에서는 2 μm 이상의 알루미늄들이 분포하고 있었다.

손상부의 외면에서부터 내면까지의 단면에 대한 SEM 분석결과(Fig. 8, Fig. 9), 위치에 관계없이 손상부의 비심라인 및 심라인 모두에서 황화망간 및 알루미늄 개재물이 존재하는 것을 확인할 수 있었다. 주로 황화망간(Fig. 8)은 구형인

반면 알루미늄(Fig. 9)은 다각형이었으며, 두 가지 개재물 모두 심라인보다 심라인에서 상대적으로 크기가 큰 것이 확인되었다. 이와 같은 현상의 원인은 전기저항용접 때문으로 보인다. 전기저항용접에 의해 강관의 온도가 1600 °C까지 상승하였다가 수 초 내로 400 °C의 저온으로 빠르게 떨어지면서 용접부 심라인에 고용체(Solid solution) 및 재석출(Re-precipitation) 효과가 발생하게 되고, 이로 인해 내부 개재물의 크기가 커진다 [13].

알루미늄이 강 내부에 존재하면 외부로부터 응력이 가해졌을 때 응력집중현상이 유발되어 기계적 물성에 악영향을 주며, 개재물(알루미늄) 주변에서 미세한 틈이 생성되고, 높은 전위 밀도가 유발됨에 따라 공식(Pitting corrosion) 현상이 활발히 발생한다고 알려져 있다 [23]. 강관 내부에 존재하는 알루미늄은 부식 초기에는 용해되지 않고, 서로 다른 두 상인 알루미늄과 모재의 경계면에서 먼저 부식이 빠르게 진행된다. 결과적으로, 알루미늄과 모재 사이에 미세한 틈이 생기게 되고(Fig. 9a-f), 부식이 계속 진행됨에 따라 틈의 크기는 더욱 커지게 된다. 결국, 알루미늄 개재물은 모재로부터 떨어져 나와 커다란 구멍(Pit)을 만들게 되고(Fig. 10a-b), 이 구멍으로부터 부식이 가속화되면서 핀홀이 발생된 것으로 생각된다 [24,25].

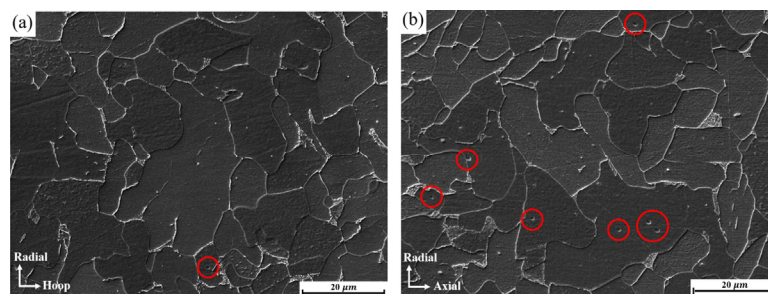
Fig. 10 Al<sub>2</sub>O<sub>3</sub> traces (red circle) eliminated from the matrix in (a) specimen ⑩ and (b) specimen ①-a.n ①-a.

또한 알루미늄이 모재로부터 떨어져 나간 흔적(Fig. 10a-b)을 발견할 수 있는데, 이는 시편 전처리 과정 중 (폴리싱 또는 에칭) 알루미늄이 모재보다 더 단단하기 때문에 연마되지 않고 모재로부터 떨어져 나간 것으로 판단된다. 특히, 비심라인(Fig. 10a)보다 심라인(Fig. 10b)에서 알루

미나가 떨어져 나간 흔적들이 많이 보였으며, 이는 심라인에서 더 많은 알루미늄 개재물이 존재하고 있음을 추측해 볼 수 있다.
