## 지역난방 냉각수 배관의 용접부 파손 분석

## Failure Analysis of Welded type 304 in Cooling Water Pipeline of District Heating System

Failure analysis on the welded type 304 pipe used for cooling water piping in the district heating primary side was conducted. Inorganic elements and bacteria in the cooling water and in corrosion products were analyzed, and the weldment was inspected by microscopy and a sensitization test. Corrosion damages were observed in the heat-affected zone, on weld defects such as incomplete fusion or excessive penetration caused by improper welding, or/and at the 6 o'clock position along the pipe axial direction. However, the level of concentration of chloride in the cooling water as low as 80 ppm has been reported to be not enough for even a sensitized type 304 steel, meaning that the additional corrosive factor was required for these corrosion damages. The factor leading to these corrosion damages was drawn to be the metabolisms of the types of bacteria, which is proved by the detection of proton, sulfur containing species, biofilms, and both bacteria and corrosion product analyses.

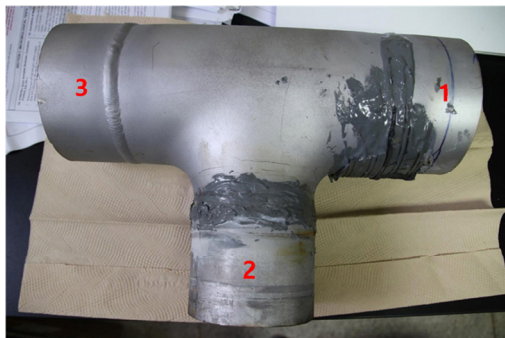
Fig. 2 A OM image representing a damaged T-type connector.

배관에 연결된 강관의 맞대기 용접부에서 누수가 관찰되어 정비 기간에 Fig. 2처럼 맞대기 방식으로 용접된 부위를 포함시켜 T 자 형태로 시편을 채취하였다.

Fig. 2는 T 연결부 중 오른쪽 (1번으로 표시) 및 아래 (2번으로 표시) 강관의 용접부에서는 누수의 발생과 이로 인한 보수 용접의 시행을 그러나, 왼쪽 강관(3번으로 표시)의 용접부에서는 누수의 미발생을 보이는 그림을 나타내었다. Fig. 3은 부식이 관찰된 2번 용접부의 내관 표면은 부식생성물이 형성된 것처럼 표면이 울퉁불퉁하나 부

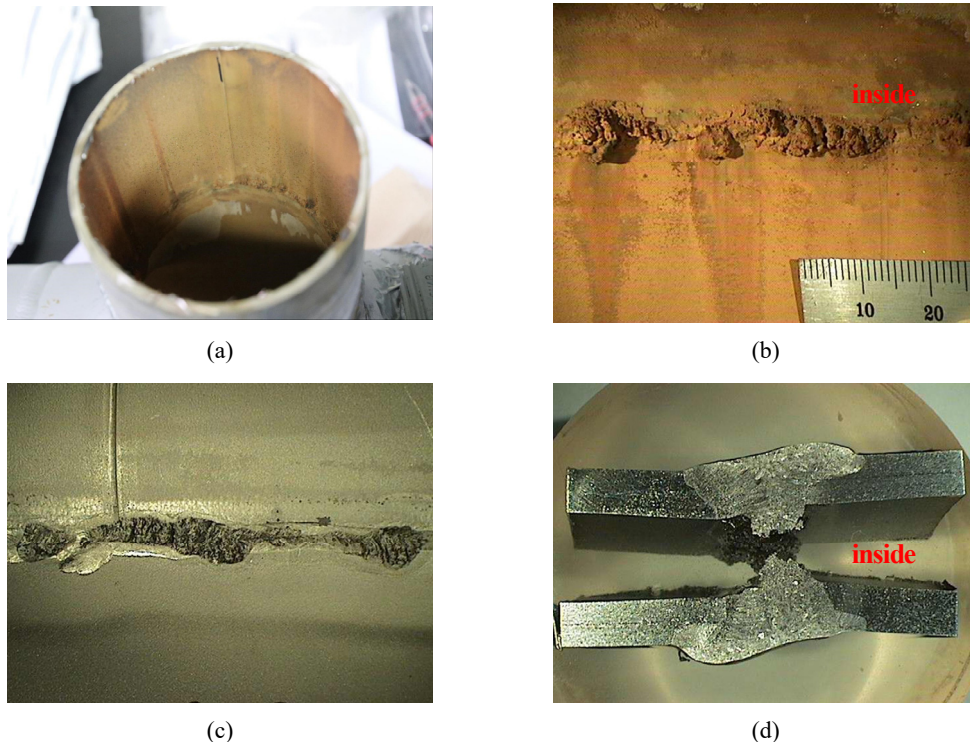
Fig. 3 OM images showing inner surface of weldment in No 2 of Fig. 2 (a) and (b), after descaling (c), and cross section (d).

식이 관찰되지 않은 3번 용접부(Fig. 4)는 2번 용접부와 달리 표면 및 용접부가 매끈한 것을 확인할 수 있다. 2번 용접부에서 나타난 매끈하지 못한 표면은 부식생성물이 원인이 아니라 맞대기 용접시 부적합한 용접 조건에 의해 용융 금속의 침투 때문이다. 이는 산세 이후 관찰된 금속 표면(Fig. 3c와 d)으로 확인되었다.

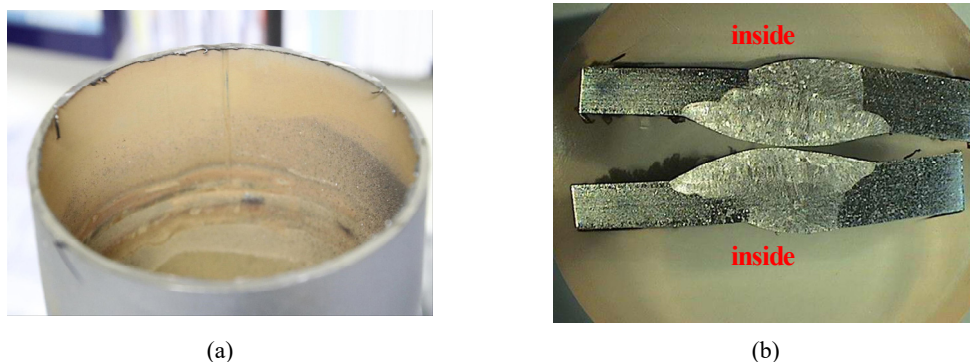
Fig. 4 OM images showing inner surface of weldment in No 3 of Fig. 2 (a) and after descaling (b).

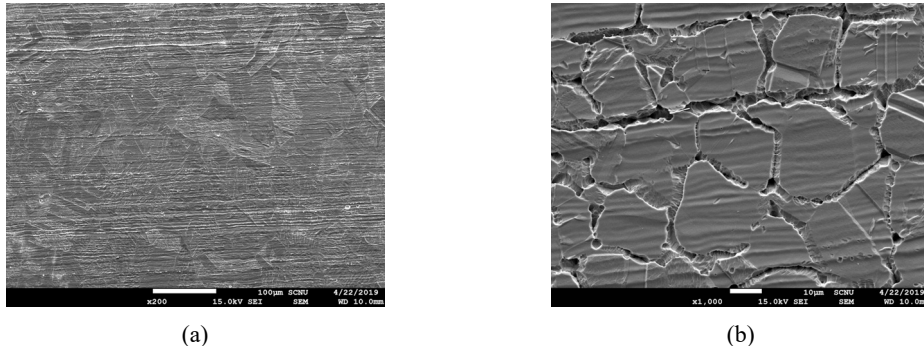
Fig. 5 - Fig. 7은 용접부의 예민화 조사 결과를 나타낸 그림으로 누수가 관찰된 용접부와 무관하게 모든 열영향부에서 예민화가 관찰되었다. 이는 예민화가 부식 속도를 증

가시켰다고 볼 수 있지만 [7,8] 누수의 직접적인 원인은 아님을 의미한다.

Fig. 5 SEM images of base metal (a) and heat affected zone (HAZ) of No 1 weldment (b) after etching in oxalic solution.

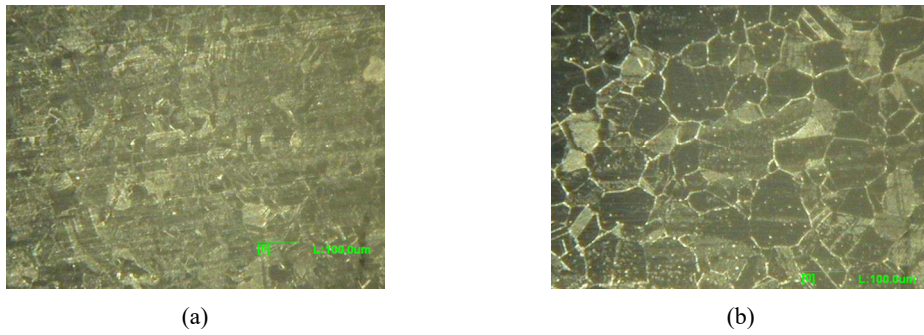
Fig. 6 OM images of base metal (a) and heat affected zone (HAZ) of No 2 weldment (b) after etching in oxalic solution.

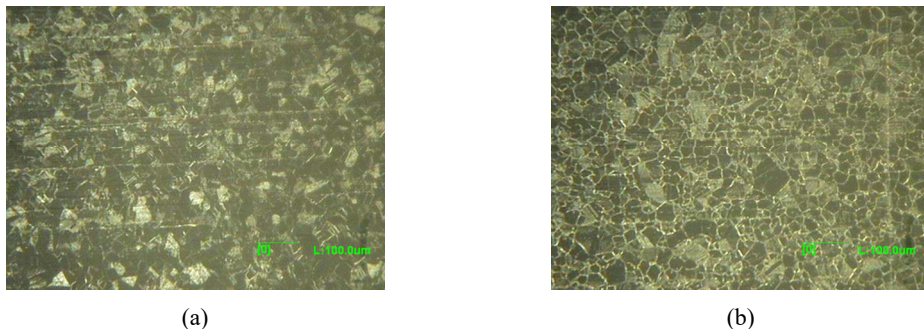
Fig. 7 OM images of base metal (a) and heat affected zone (HAZ) of No 3 weldment (b) after etching in oxalic solution.

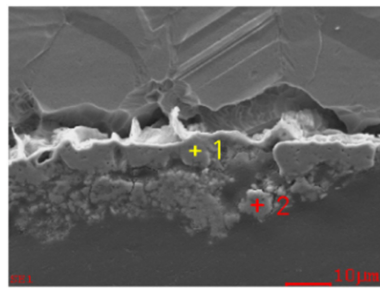
Fig. 8은 보수 용접의 영향을 받지 않은 1번의 용접부에서 관찰된 부식 생성물의 EDS 분석을 나타내었다. 부식 생성물 중 염소는 거의 관찰되지 않은 반면 부식생성물 외층부와 달리 내층부에서 약 2 at.% 황이 관찰되었다. '4. 결론'에서 언급한 바와 같이, 황의 관찰은 미생물 부식을 누수의 원인으로 결론 내리는 하나의 증거로 사용되었다.

Fig. 8 Cross sectional SEM image (a) of corrosion product and the results of EDS analysis (b) of point 1 and point 2 in (a).

받지 않았다고 생각할 수도 있으나 배관에서 절단 후 하루 정도 방치한 상태라 T자 시편을 인수할 시기에 sludge나 금속 표면이 건조된 상태로 유지되고 이로 인해 산소의 접근이 용이해짐에 따라 혐기성에서 호기성으로 환경의 변화하여 혐기성 박테리아의 활동도가 낮아진 것으로 생각될 수 있다. 이는 SRB 뿐만 아니라 혐기성 박테리아도 음성이었다는 결과와 잘 일치한다. 부가적으로 황을 sulfate로 산화시키는 APB가 슬러지에서만 관찰된 사실과 부식생성물의 내부에서 황의 관찰(Fig. 8)을 고려할 때 SRB에 의한 미생물 부식도 누수에 영향을 미쳤을 것으로 판단된다.

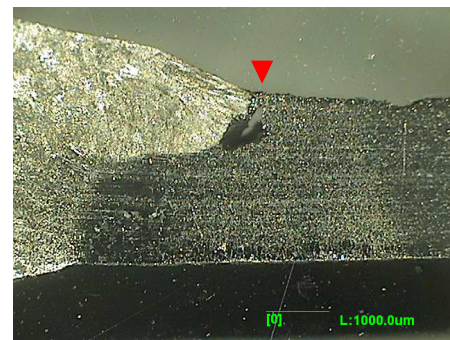
Fig. 9 OM images showing a typical defect formed during butt welding in No 1 weldment.

지역난방 시스템에서 사용된 type 304 강의 누수는 용접부의 예민화와 부적절한 용접으로 인해 형성된 틈(Fig. 9)으로 인해 발생한 화학적 부식으로 판단될 수 있지만 아래의 사실로부터 앞의 두 원인 이외에 부적, 표면 조도의 증가에 의한 미생물 부착의 용이성 그리고 냉각수 관리 미흡으로 인하여 발생한 미생물유도 부식으로 결론지었다:
