판형 열교환기 전열판의 부식 파손 분석

Corrosion Failure Analysis of Flow Plate in Plate Heat Exchanger

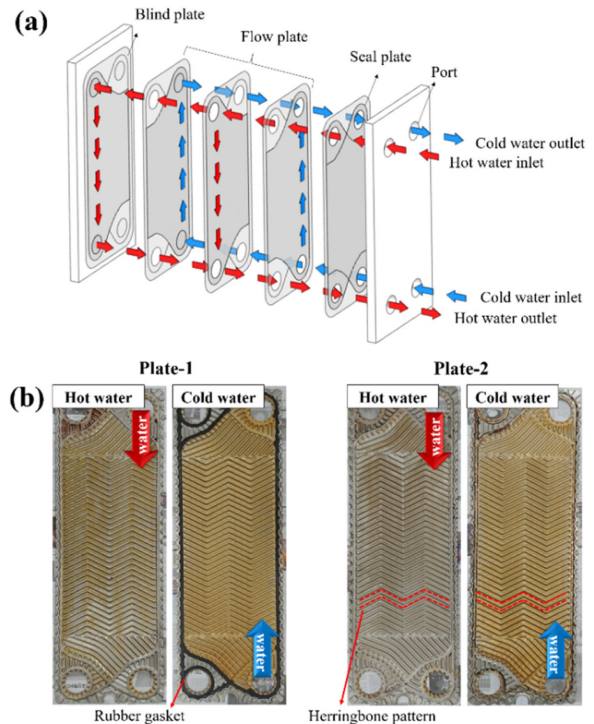
판형 열교환기의 전열판은 AISI 316 스테인리스강으로, 교대로 좌우방향으로 유체가 흐르는 플로우 플레이트를 샘플로 수집하였다. 내부 혼수가 발생한 열교환기의 전열판 중 두 개를 무작위로 수집하였고, 수집된 전열판 사진을 Fig. 1b에 나타내었다. 전열판은 화학접착제를 사용하여 고무 개스킷이 붙어 있음을 볼 수 있다.

Fig. 1. (a) Water flow of inlet and outlet in plate heat exchanger, (b) Flow plate samples used in the plate heat exchanger

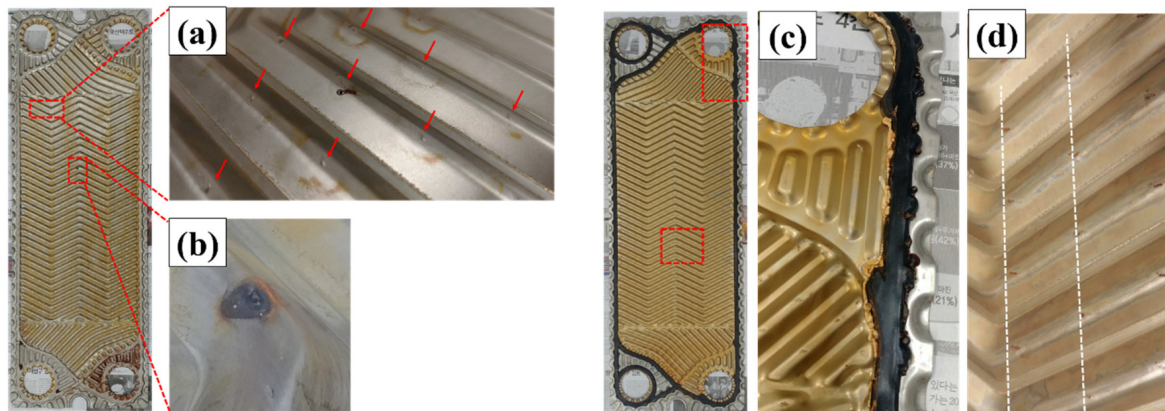
Plate-1

전열판 표면의 부식 발생 경향성을 파악하기 위해 육안검사를 수행하였다. 부식은 특정 위치에서 규칙적으로 나타났으며, Plate-1과 Plate-2의 발생위치가 동일하였다. 표면이 패인 pit 형태로 발생되었으며, 전열판의 볼록한 위치에 분포하였다. 고무 개스킷은 고온에서도 사용 가능한 화학 접착제를 사용하여 부착되어 있으며(Fig. 2c), 개스킷 및 화학접착제 아래에는 부식에 의한 손상은 발견되지 않았다. 전열판 표면에는 부식에 의한 산화물 형성과 더불어 오염물이 관찰되었으며(Fig. 2b, 2f), 오염물은 무작위한 위치에서 나타났다. Fig. 3은 광

Fig. 2. The corroded plate-1: (a) the surface pits distributed regularly in the hot water side, (b) oxides and contaminants, (c) a rubber gasket attached by chemical adhesive, (d) the surface pits distributed regularly in the cold water side; The corroded plate-2: (e) the surface pits distributed regularly in the hot water side, (f) oxides and contaminants, (g) and (h) the surface pits distributed regularly in the cold water side

판형열교환기의 전열판에서 발생한 부식은 미세한 틈에서 기인한 부식으로 판단된다. 육안검사를 통해 표면의 규칙적인 위치에서 부식에 의한 pit이 관찰되었으며, Pit이 발생한 위치 주변으로 산화물 및 오염물이 확인되었다. 오염물은 판형열교환기 전열판 사이를 밀착시키기 위한 접착제로 추정되며, 난방수를 통해 미량의 접착제가 유입된 것으로 판단된다. 난방수 내 염화 이온의 농도는 30 ~ 40 ppm 수준으로 스테인리스강의 부식을 일으킬 수준은 아닌 것으로 확인되었다. 하지만 판형 열교환기의 구조상 얇은 전열판이 서로 맞대어 있으며, 체결을 위해 일정수준 압력이 가해져 금속-금속 간의 매우 미세한 틈이 형성된다. 표면 오염물은 그 틈을 더욱 좁게 형성함과 동시에 수질 내 원소의 확산을 저해하기 때문에 틈 부식을 가속시켰을 것으로 추측된다. 국부적으로 용존 산소의 감소와 염화 이온 농도 증가는 강산성 환경을 형성하고, 스테인리스강의 부동태 피막을 파괴해 부식을 일으킨 것으로 판단된다. 판형 열교환기의 설계 상 미세한 틈 형성은 피할 수 없으므로, 틈 부식을 방지하기 위해서는 설비를 정기적으로 검사하여 틈 사이 오염물을 제거할 필요가 있으며 수질 내 염화 이온을 제거 또는 감소시켜야 한다.

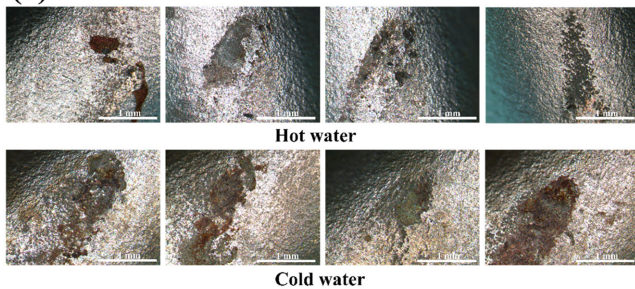
(a) Plate-1

Fig. 3. Optical microscope images for the corrosion pits and the scales of the (a) plate-1 and (b) plate-2

학현미경으로 촬영된 pit의 모습이며, 1, 2차 양측 난방수에 노출된 면에서 육안검사에서 확인되었던 pit이 관찰되었다. 1차측보다 2차측의 부식이 상대적으로 더 발생한 것으로 확인되었으며, pit 주변에는 산화물이 형성되어 있었다.

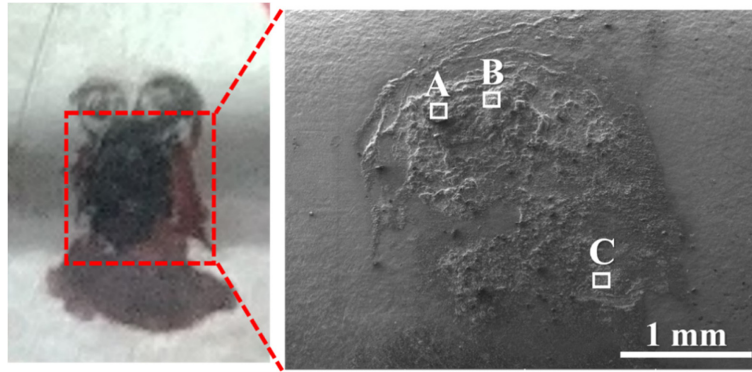
Fig. 4는 전열판 표면에서 관찰된 산화물 및 오염물의 모습이다. 모재의 조성과 비교했을 때(Table 1), 탄소(C), 산소(O)가 굉장히 높게 측정되었으며, Fig. 4의 B와 C 위치에서 실리콘(Si), 마그네슘(Mg)이 측정되었다. 스테인리스강은 일반적으로 1 ~ 3 nm 두께의 크롬 산화물

**Fig. 4. The SEM images for the surface oxides and contaminants**

(Cr_2O_3) 부동태 피막을 형성함으로써 부식 저항성을 가지는데[9], 측정된 C, O, Si, Mg 등을 포함하는 표면에 형성된 물질은 피막과 무관하게 외부에서 유입된 원소에 의해 형성된 산화물 및 오염물로 판단된다.

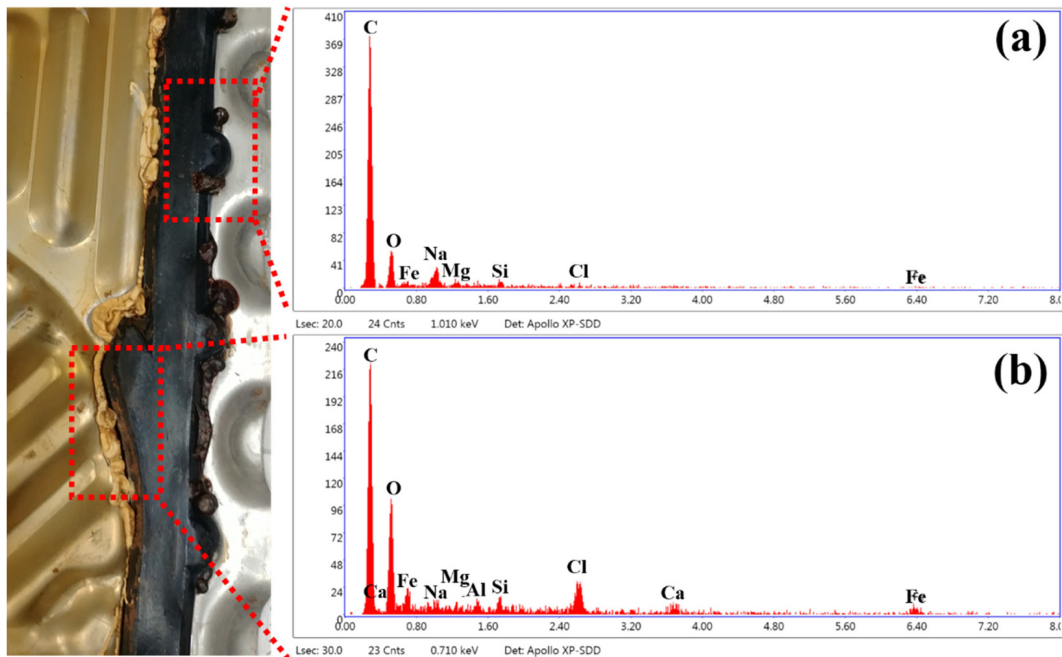
**Fig. 5. The appearance of chemical adhesive and EDS analysis in (a) black color region for the adhesives which is not contact with heating water, and (b) yellow color region for the adhesives in contact with heating water**

관찰된 손상 표면 오염물(Fig. 4)은 열교환기에 사용되는 가스켓 접착제일 가능성이 있으므로 접착제를 샘플링하여 EDS 분석을 수행하였다. 사용된 화학접착제를 수집하여 분석하였다. 난방수와 접촉하는 면은 노란

색, 비접촉면의 경우 검은색을 나타내었으며(Fig. 5), 환경 및 색상에 따라 이를 성분 분석한 결과를 Table 3에 나타내었다. Table 2에 분석된 산화물 및 오염물과 비슷하게 화학접착제 또한 탄소 및 산소가 높게 측정되었으며, 난방수와 접촉하는 화학접착제는 소량의 염소가 포함된 것으로 확인되었다. 따라서 표면의 오염물은 화학접착제이며, 운영 중 전열관 내부로 화학 접착제가 유입되어 틈에 접착된 상태로 나타난 것으로 판단된다.

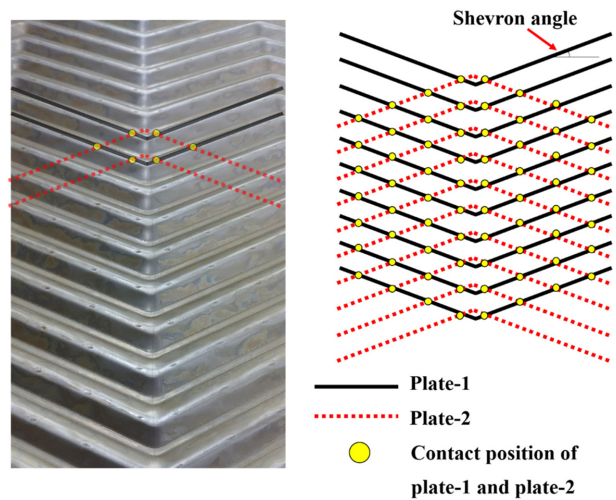
동일한 위치에서 발견되는 pit 위치는 전열판 디자인에 의해 결정된다고 유추할 수 있다. 판형 열교환기 전열판은 해링본 패턴으로 만들어져 있으며, 이러한 패턴이 유체 난류 유동을 발생시켜 높은 열전달계수를 갖게끔 함으로써 열교환 효율을 향상시킨다. 방향을 위아래로 엇갈리게 번갈아 배치한 두 절연판은 조이면서 서로 맞닿게 되는데, 접촉 지점은 셰브론 각(Chevron angle)에 의해 결정된다(Fig. 6). 두 절연판의 접촉지점은 관찰된 pit 위치와 정확히 일치하며, 접촉지점에서의 부식은 금속 간 틈 형성에 의해 발생하는 틈 부식으로 추측된다. 좁은 틈 내부에 산소 공급이 힘들기 때문에 산소 고갈 후 내부로 Cl⁻이온이 이동하게 되고 이때 형성된 염화철이 가수분해되면서 강산성 환경을 만들면서 부동

Fig. 6. The position of gap formed due to the contact between plate-1 and plate-2

태 피막을 파괴하고 부식속도를 촉진하여 금속용해속도를 가속한다. 이때 수질 내 염화 이온은 스테인리스강의 공식을 일으킬 만큼 충분하지는 않았지만, 틈 부식에 의해 국부적으로 축적된 염화 이온 농도 상승으로 공식이 충분히 발생 가능하며, 이러한 틈 부식은 처음 pit 발생 이후부터 급속하게 진행된다고 보고된다 [11,12].
