배열회수보일러 고압 슈퍼히터 튜브 열화도 평가

Degradation Evaluation of High-Pressure Superheater Tube in Heat Recovery Steam Generator

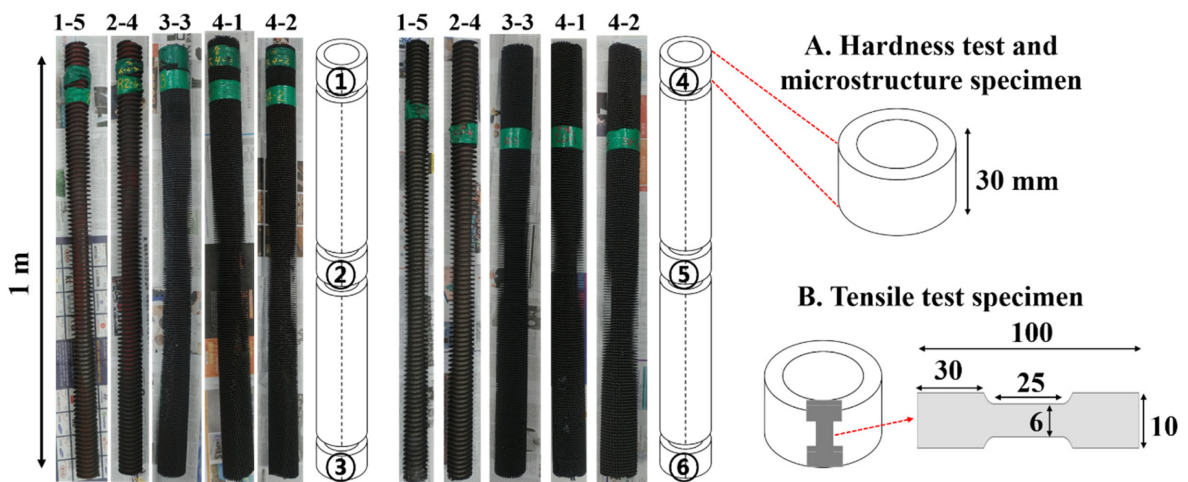
Fig. 2. Deteriorated high-pressure superheater tube samples; specimen geometry (a) for hardness and microstructural investigation and (b) for the tensile test

수집된 5개 위치의 고품 튜브들의 외관이 Fig. 2에 제시되어 있으며, 샘플은 각각 동일한 위치(Fig. 1)에서 1m의 길이를 갖는 샘플을 수집하였고 각 위치별 2개씩, 총 10개가 수집되었다. 운영 중 발생하는 순간적인 가열은 해당 튜브들의 큰 기계적 특성 저하를 야기할 것으로 예상되어, 사용되지 않은 미사용 튜브(used)와의 비교 평가가 요구된다. 이에 따라 미사용 튜브도 수집하였으며, 미사용 튜브 및 고품 튜브를 30 mm의 길이로 방전 가공하여 경도와 미세조직을 분석하였고(Fig. 2a), 기계적 물성 평가를 위해 인장 시험편(Fig. 2b)을 제작하였다. 화염의 영향을 튜브 내 위치별로 비교하기 위해 고품 튜브의 경도 및 미세조직 평가 시편은 Fig. 2에서 나타냈듯이 총 6개의 위치에서 제작하였다. 경도는 비커스 경도계를 사용하여 단면을 0.5 mm 간격으로 측정함으로써 단면 위치별 경도 변화를 관찰하였다. 미세조직 관찰을 위해 시편 단면을 ASTM E 407 Vilella's reagent (글리세롤 45 mL, 질산 15 mL, 염산 30 mL)를 사용하여 에칭하였고, 이를 광학현미경 및 주사전자현

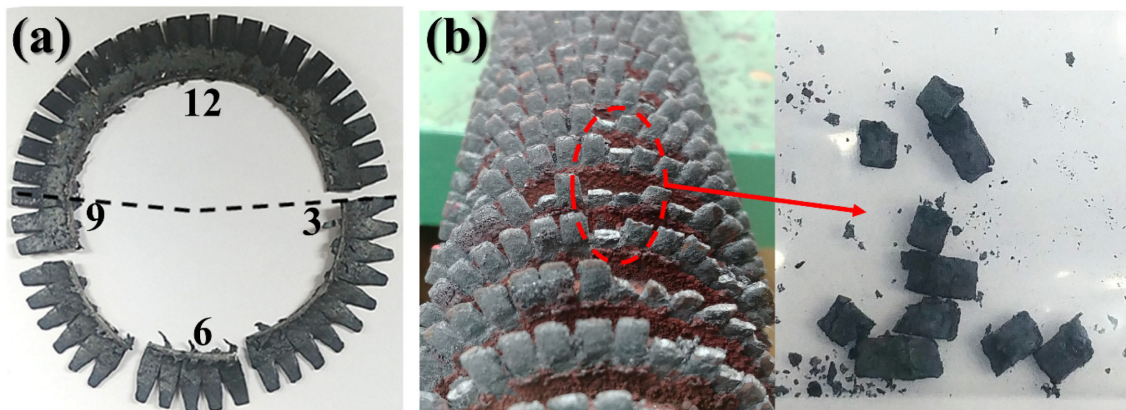
Fig. 3은 수집된 고품 튜브 1-5, 3-3 위치의 튜브 외면에 나선 형태로 용접된 핀의 모습을 보여준다. 튜브 단면을 보았을 때, 핀은 회색의 부식생성물로 덮혀있었으며, 위치에 따라 산화막의 박리 및 파손이 관찰되었다. 일반적인 스테인리스강은 대기 중 850-950 °C의 온도에서 크롬 산화물을 형성하지만 1000 °C 이상에서는 내산화성이 저하된다고 보고되고 있으며[13-15], 산화물과 모재 간의 열팽창의 차이가 박리 및 파손을 일으킨다고 알려져 있다[15]. 하지만 수분이 적은 HP superheater의 가동 환경(500-600 °C)에서는 이러한 현상이 발생되긴 어려울 것으로 예상되기 때문에 비정상적인 과열로 인해 이와 같은 핀의 열화 현상이 발생된 것으로 생각

Fig. 3. Visual inspection of deteriorated high pressure superheater fin tube; (a) fin discolored in a specific direction (fin of tube 1-5) and (b) crumble due to deterioration (fin of tube 3-3)

된다. 핀의 열화는 3시부터 시계 방향으로 9시까지(Fig. 3a)의 구간에 주요하게 나타났으며, 각 시계 방향에 따른 열화도 평가를 수행하였다.

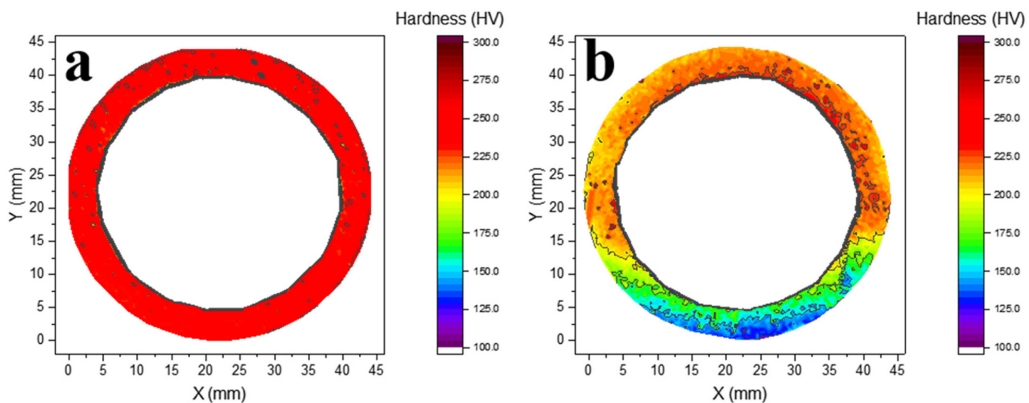
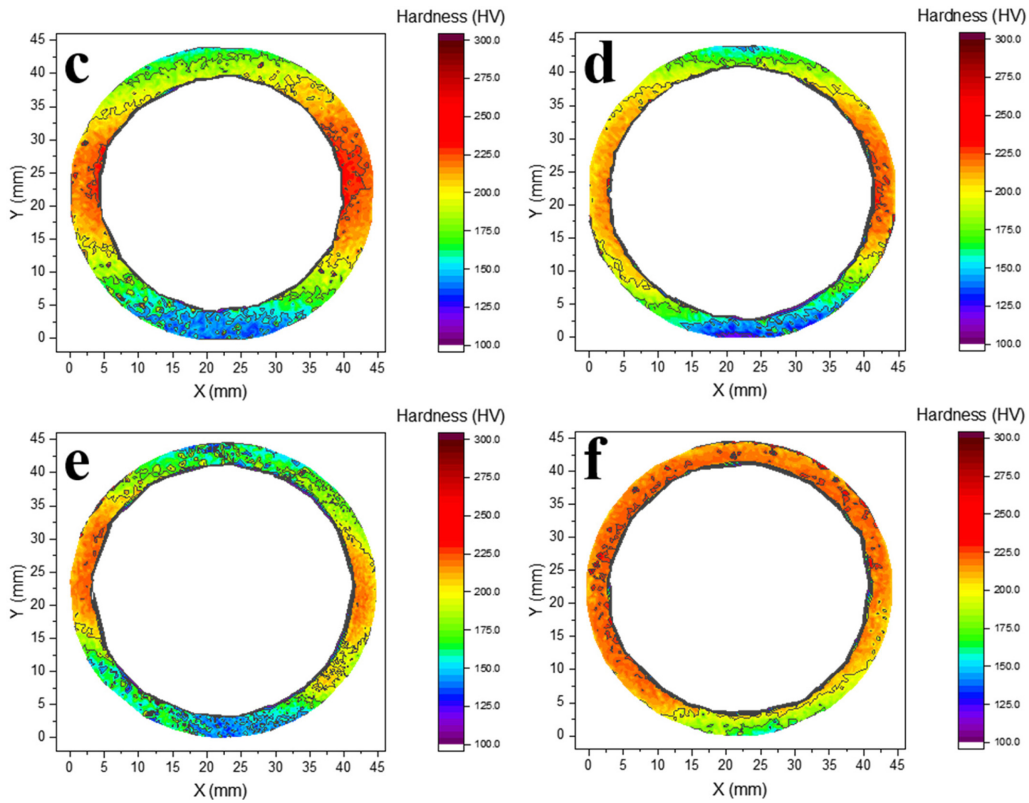
Fig. 4. Contour map for the hardness test result of tube cross-section samples; (a) unused tube, (b) tube 1-5, (c) tube 2-4, (d) tube 3-3, (e) tube 4-1, and (f) tube 4-2

최소 경도 값 대비 최대 105 HV 차이를 보였다. 고품은 전체적으로 경도 저하가 나타난 반면 특히 경도저하가 극심하게 일어나는 구역이 나타난 것으로 생각되어 이를 확인하고자 측정데이터를 시각적으로 비교하였다. 최저 경도 데이터(Table 4) 중 각 위치에서 가장 낮은 값을 나타낸 샘플을 선정하여 단면 경도 데이터를 맵핑하였고 결과를 Fig. 4에 나타내었다. 미사용 튜브는 경도의 변화가 크지 않고 고른 경도 분포를 가졌으나, 고품 튜브는 특정 방향으로 경도 저하가 발생하였다. 경도 저하는 외면에서부터 발생한 것으로 보이며, 이를 통해 화염 진행 경로를 확신할 수 없지만, 가스의 흐름과 동일할 것으로 생각되어진다. 따라서 먼저 가스와 맞닿는 외면(6시 방향)은 가장 먼저 화염을 만나 급격한 물성 저하를 일으킨 것으로 예상되며, 경도시험 결과를 통해 6시방향에서 가장 두드러진 경도의 변화가 확인되었다. 특이한 점은 1-5, 3-3, 4-1 위치의 튜브는 가스 및 화염 방향과 반대되는 12시 방향에서도 경도저하 발생이 관찰되었기에, 화염과 반대 방향에서도 경도 저하를 일으키는 원인은 불분명하기에 이에 대한 추가 조사가 필요하다.

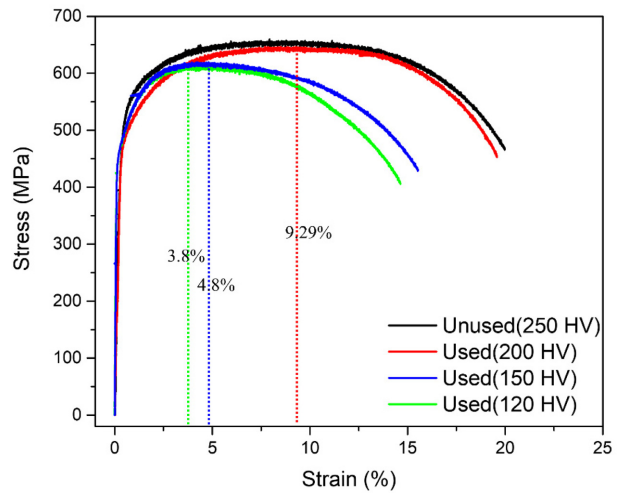
Fig. 5. Strain-stress curves for the specimens machined in the locations corresponding to the hardness measurement positions in the unused tube (250 HV) and the used tubes (200 HV, 150 HV, 120 HV)

튜브와 비교하여 고품의 빨간색(200 HV), 파란색(150 HV), 녹색(120 HV)의 항복 강도, 인장 강도, 연신율 모두 감소하였다. 경도 200 HV 위치의 경우 미사용 튜브와 거의 유사한 인장 거동을 보이므로, 비이상적인 화염으로 인한 열화가 거의 발생하지 않은 위치라고 말할 수 있으나, 급격한 경도 저하를 보인 위치들은 경도의

감소뿐만 아니라 부품 건전성에 치명적인 강도와 연신율의 감소가 나타났다. 이는 잔여 수명에도 크게 영향을 미칠 것으로 예상된다.

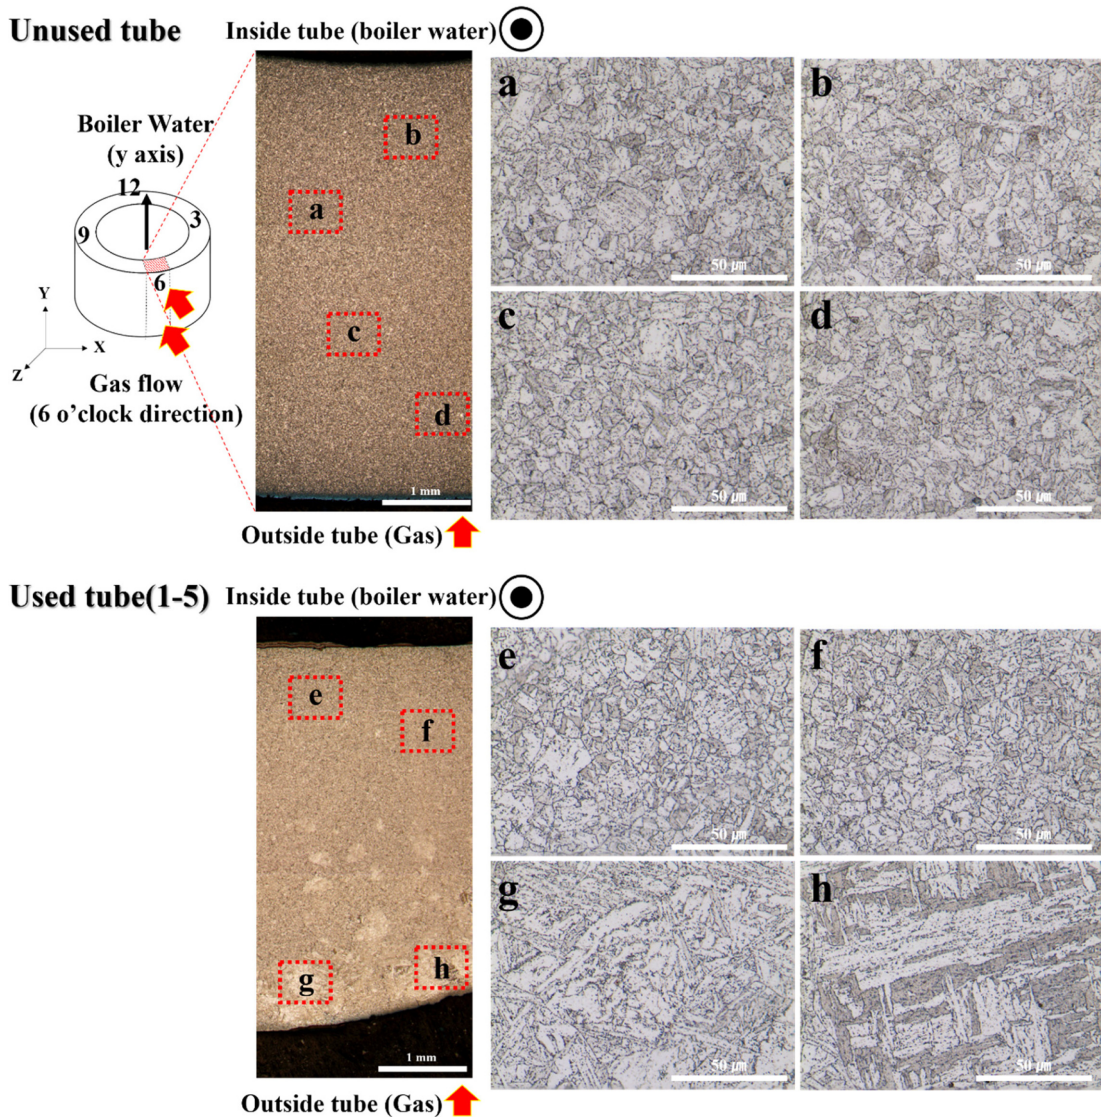
Fig. 6. Optical microscope images measured at 6 o'clock direction of the unused and used cross-section tube sample

튜브(1-5)의 단면 미세조직을 보여준다. 미사용 튜브의 경우, 내외면 위치와 관계없이 등축 결정립을 갖는 균일한 미세조직을 보였다(Figs. 6a-d)[4]. 고품 튜브의 경우에는 보일러 수와 접촉하는 내면 쪽의 미세조직은 미사용 튜브와 같은 미세조직을 보인 반면(Figs. 6e, f), 가스 접촉하는 외면의 미세조직은 이와 뚜렷한 차이를 보였다(Figs. 6g, h). 화염에 노출됐으리라 짐작되는 외면 쪽은 결정립 크기가 상당히 조대화 되어 있었으며 등축이 아닌 판상구조의 미세조직 형태로 변화된 것을 볼 수 있다. 이러한 조대화된 미세조직의 변화가 Hall-Petch 관계식에 따라 경도 및 인장 특성의 저하를 가져온 것으로 보인다.

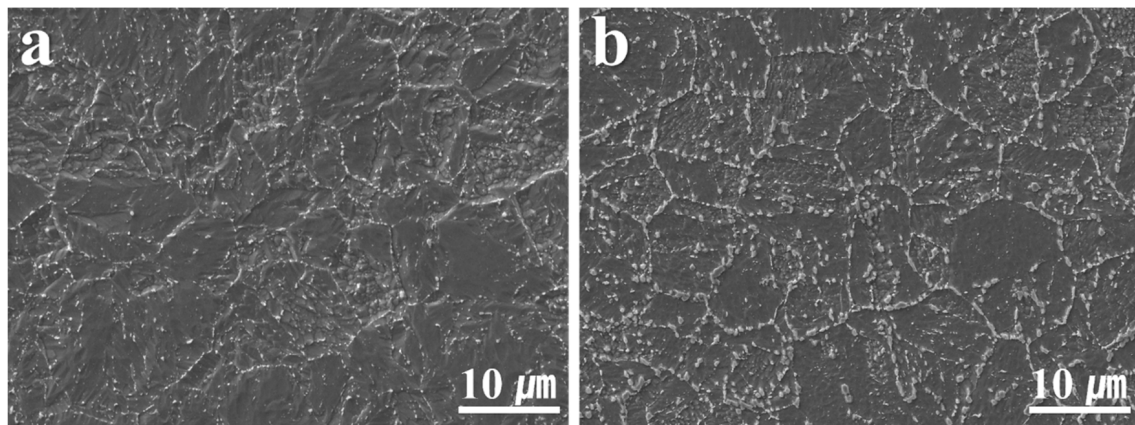
Fig. 7은 미사용 튜브(Fig. 6b)와 고품 튜브(Fig. 6f)의 확대된 미세조직 사진을 보여준다. 고품 튜브내부의 미세조직은 미사용 튜브와 비슷하였지만 결정립계에 분포한 석출물의 크기가 증가된 것을 볼 수 있다. 고품 튜브의 석출물 크기는 $0.82\ \mu\text{m}$ 로, 미사용 튜브의 석출물 크기(평균 $0.43\ \mu\text{m}$)보다 약 2배 커졌으며, 동일 면적에서 계산된 고품 튜브 석출물의 면적비율은 미사용 튜브보다 약 3배 증가하였다(Table 6). 이러한 석출물의 조대화는 고용강화효과를 감소시켜 고온고압환경에서 장시간 사용하는 내열재료가 갖추어야 하는 열피로 특성을 약화시킨다[16,17]. 본 연구의 튜브와 비슷한 환경에서 사용된 SA-213 T91 슈퍼히터 튜브가 130,000 시간 가동 후 석출물 크기가 초기 $0.44\ \mu\text{m}$ 에서 $0.94\ \mu\text{m}$ 로 성장하였으며, 튜브의 경도가 217 HV에서 203 HV로 감소

하였다고 보고되었다[4]. 이를 통해 튜브 내면 방향으로 나타나는 석출물의 조대화는 정상 가동환경에서 장시간 사용된 튜브에서 나타나는 일반적인 현상으로 판단된다.

Fig. 7. SEM microstructure at the optical microscope image locations of the unused tube (Fig. 6b) and used tube (Fig. 6f)
