## 터빈 액추에이터 오일 계통에서의 윤활유 열화 및 부식 메커니즘

## Lubricant Degradation and Corrosion Mechanisms in Turbine Actuator Oil Systems

Hydraulic actuators in gas turbine (GT) inlet guide vane (IGV) systems are crucial for the stable operation of combined heat and power (CHP) plants. This study systematically investigates the internal damage and corrosion behavior of a GT IGV hydraulic actuator recovered after long-term service in a district heating CHP plant. The manifold block, cylinder tube, and piston were disassembled and analyzed to assess the effects of lubricant degradation and water contamination. Visual and cross-sectional examinations revealed localized corrosion pits, oxide accumulation, and uneven material thinning on lubricant-contacting surfaces, with maximum pit depths measuring 0.18 mm in the manifold block, 0.13 mm in the cylinder tube, and 0.07 mm in the piston. The chromium plating, approximately 18  $\mu\text{m}$  thick, effectively suppressed degradation of the cylinder tube; however, localized coating damage led to interfacial corrosion and accelerated substrate degradation. Lubricant analysis showed fluctuations in water content, particle contamination, and PQ index, indi

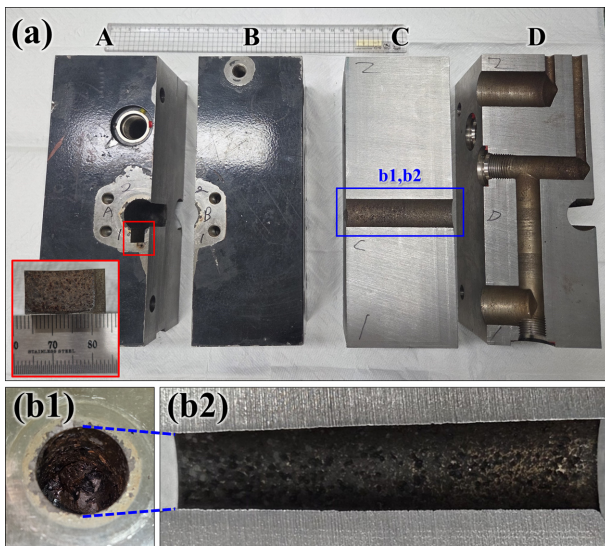
Fig. 2. Overall appearance of the manifold block and internal lubricant passages

는 표면으로 부식생성물과 국부적인 부식에 의한 손상이 관찰되었다(Fig. 2). 블록을 4개 구간(A-D)으로 분할하여 비교한 결과, 손상은 특정 구간에 국한되기보다는 내부 유로 전반에 걸쳐 유사한 양상으로 분포하는 경향을 보였다. 이는 부식 손상이 특정 결함 또는 국소적 요인에 의해 발생했다기보다는, 윤활유 유동 환경과 장기

간 운전 조건의 영향을 받아 점진적으로 형성된 결과로 판단된다. 유로 내부 특정 위치의 확대 관찰(Figs. 2b1, b2)에서는 짙은 색상의 침적물과 산화 생성물이 표면을 따라 불균일하게 분포하는 양상이 확인되었으며, 이러한 침적물은 장기간 운전 중 윤활유 열화 과정에서 생성된 부산물일 가능성이 있는 것으로 판단된다.

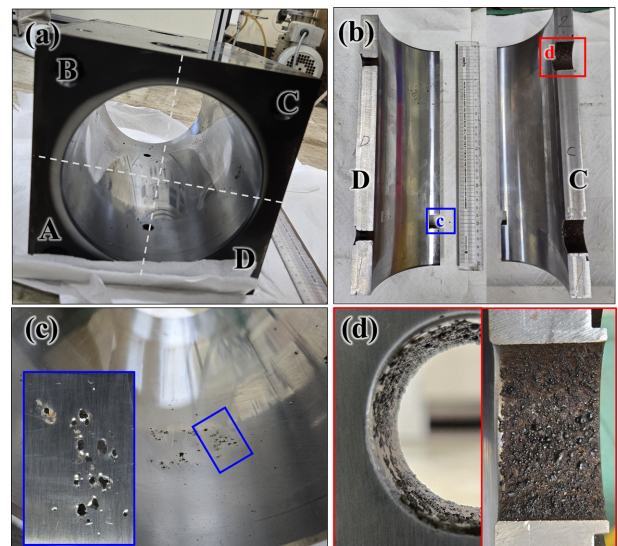
Fig. 3. Overall appearance of the cylinder and localized degradation observed on the inner surface and lubricant passage

실린더 튜브의 윤활유 접촉면에서도 매니폴드 블록과 유사한 부식 흔적이 확인되었다(Fig. 3). 내면 전체를 관찰한 결과(Fig. 3a), 변색과 국부 손상이 길이 방향을 따라 여러 위치에서 관찰되었으며, 종방향 단면 관찰(Fig. 3b)에서는 윤활유와 접촉하는 영역을 중심으로 표면 열화 정도가 위치에 따라 차이를 보였다. 피스톤과의 접촉 면(Fig. 3c)에서는 국부적인 부식 피트가 불규칙하게 분포하고 있었고, 일부 영역에서는 인접한 피트가 서로 연결된 형태도 관찰되었다. 특히 유로 위치(Fig. 3d)에서는 상대적으로 손상이 두드러지며, 미세 피트 형상과 함께 조밀한 침적물이 표면을 따라 분포하는 양상이 관찰되었다. 해당 영역의 표면 상태는 다른 구간에 비해 상대적으로 거칠게 나타났다. 이러한 침적물은 장기간 운전 중 윤활유의 열화 과정에서 생성된 부산물일 가능성이 있으며, 이와 같은 환경에서 국부적인 표면 열화가 함께 진행된 것으로 판단된다.

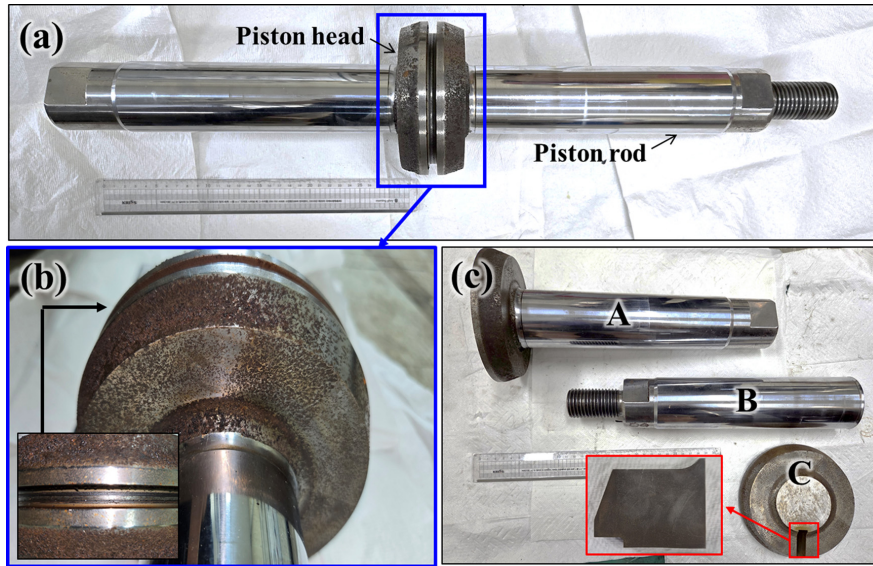
Fig. 4. Overall view of the piston and localized surface degradation observed near the piston head region

피스톤의 윤활유 접촉면에서도 위치에 따라 표면 열화 양상이 다르게 나타났다(Fig. 4). 전체 형상을 관찰한 결과, 피스톤 로드부의 대부분은 비교적 양호한 표면 상태를 유지하고 있었으나, 피스톤 헤드 표면(Fig. 4b)을 따라 조밀한 침적물과 부식 피트가 분포하는 양상이 관찰되었다. 흡 및 단차부와 같이 형상 변화가 존재하는 영역에서 이러한 침적물이 상대적으로 집중되는 경향을 보였다. 절단한 피스톤 구성품(Fig. 4c)에서도 동일한 위치에서 유사한 표면 상태가 확인되었으며, 이는 윤활유 흐름의 국부적 정체나 접촉 조건 차이에 따른 환경 변화가 손상 분포에 영향을 미쳤을 가능성이 있는 것으로 판단된다.

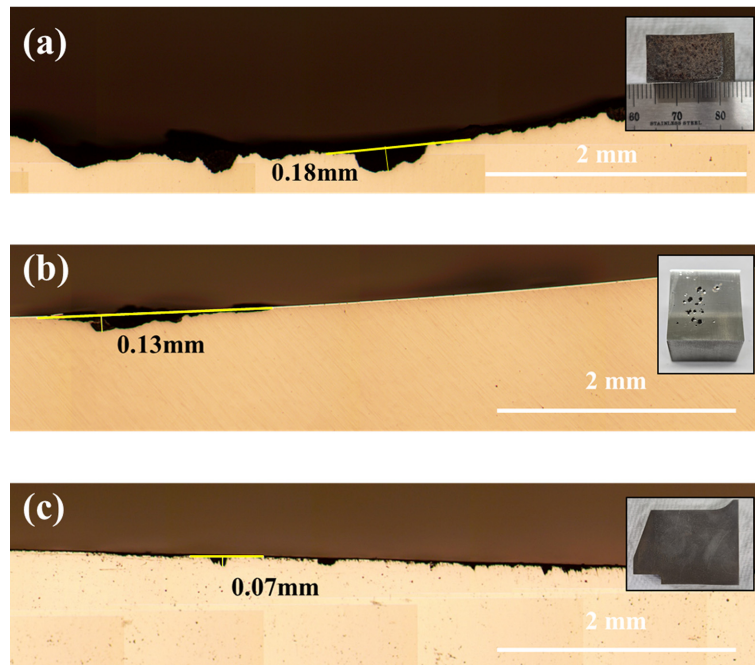
단면 관찰을 통해 각 구성품에서 대표적인 손상 영역의 피트 깊이를 정량적으로 평가하였다(Fig. 5). 최대 피트 깊이는 매니폴드 블록에서 약 0.18 mm, 실린더 튜브에서 약 0.13 mm, 피스톤 헤드에서 약 0.07 mm로 측정되었다. 동일한 윤활유 환경에서 운전되었음에도 불구하고 구성품별로 감육 정도에 차이가 나타났으며, 이는 재질 특성, 표면 상태, 형상 및 윤활유 유동 조건의 차이가 복합적으로 작용한 결과로 판단된다. 특히 실린더 튜브의 경우, 부식 손상은 특정 위치에 국한되어 관찰되었으며, 그 외 영역에서는 뚜렷한 감육이나 표면 열화가 확인되지 않았다. 이러한 차이를 보다 면밀히 검토하기 위해, 피스톤 접촉면의 코팅층 상태에 대한 추가 분석을 수행하였다.

Fig. 5. Cross-sectional views showing the maximum pit depth measured in (a) the manifold block, (b) cylinder tube, and (c) piston head after long-term operation under lubricated conditions

피스톤은 매니폴드 블록 및 실린더 튜브와는 다른 조성을 갖는 Cr 함유 저합금강으로 구성되어 있으며, Fig. 5에서 나타난 상대적으로 낮은 손상 정도는 이러한 재질 특성 차이에 따른 내식성 차이와 관련된 것으로 볼 수 있다. 다만, 재질 특성이 국부 부식 거동에 미치는 정량적 영향에 대해서는 향후 추가적인 검토가 이루어질 필요가 있다. 다만, 본 연구에서 관찰된 손상 양상은 주로 윤활유 열화와 수분 존재 환경과 밀접하게 관련된 것으로 판단된다. 따라서 GT IGV 액추에이터에서 관찰된 부식 손상은 단일 재질 요인에 의해 발생한 것이 아니라, 윤활유 열화, 수분 혼입, 보호막 및 코팅층의 국부적 붕괴가 복합적으로 작용한 결과로 판단된다.

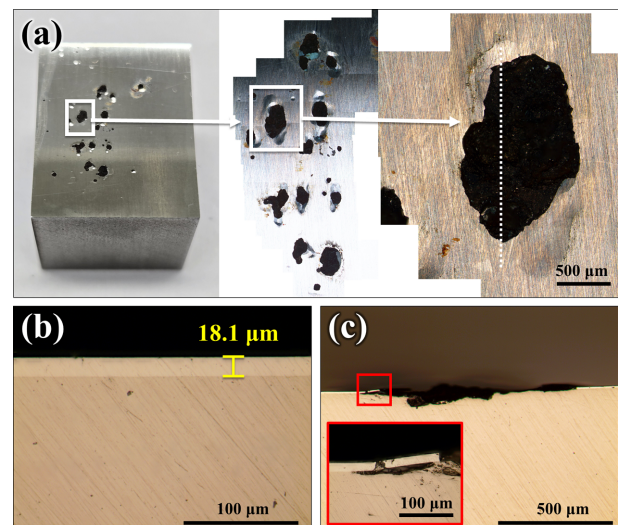
실린더 튜브 표면에서 발생한 피트 주변에는 단순한 점부식 형상이 아닌 표면이 국부적으로 늘리거나 균열이 동반된 형상이 함께 관찰되었다(Fig. 6a). 표면이 국부적으로 늘리거나 균열이 동반된 형상은 단순한 전기화학적 점부식으로 설명하기 어렵고, 코팅층의 국부 손상 또는 계면 불안정과 연계된 기계적-화학적 복합 손상의 흔적으로 해석된다. 실린더 튜브와 피스톤 접촉면의 단면 관찰 결과, 손상이 관찰되지 않은 영역에서는 약 18  $\mu\text{m}$  두께의 크롬 코팅층이 연속적으로 유지되어 모재 표면을 보호하고 있음이 확인되었다(Fig. 6b). 반면, 피트가 형성된 위치에서는 코팅층의 국부적인 파손 및 박리가 발생하였으며, 코팅층과 모재의 계면을 따라 부식이 진행된 흔적이 확인되었다(Fig. 6c). 이를 통해 실린더 튜브에서의 손상은 코팅층의 국부적인 손상과 밀접하게 연관되어 있으며, 코팅층이 파괴된 이후 계면

부근을 따라 모재 손상이 점진적으로 확대되었을 가능성이 있는 것으로 판단된다.

Fig. 6. Surface and cross-sectional observations of coating layer and corrosion pit of the cylinder tube

본 연구에서 매니폴드 블록, 실린더 튜브 및 피스톤의 윤활유 접촉면에서 관찰된 침적물, 산화 생성물 및 국부 피트 형상은 윤활유 열화와 수분이 존재하는 환경에서 나타나는 손상 양상과 일치하는 것으로 판단된다. 특히 실린더 튜브의 경우, 크롬 코팅층이 유지된 영역에서는 부식 손상이 제한적으로 나타난 반면, 코팅층이 국부적으로 파손된 위치에서는 피트 형성과 함께 모재 부식이 집중적으로 진행된 것으로 관찰되었다. 이러한 코팅층의 국부 파손은 반복적인 기계적 접촉에 따른 마모 또는 미세 균열의 발생과, 수분이 존재하는 윤활 환경에서의 화학적 열화가 복합적으로 작용한 결과로 판단된다. 이와 같은 조건에서는 보호막 및 코팅층의 안정성이 저하되어 국부적인 화학적 반응과 기계적 접촉이 결합되어 부식 손상이 가속될 수 있다 [6,13].

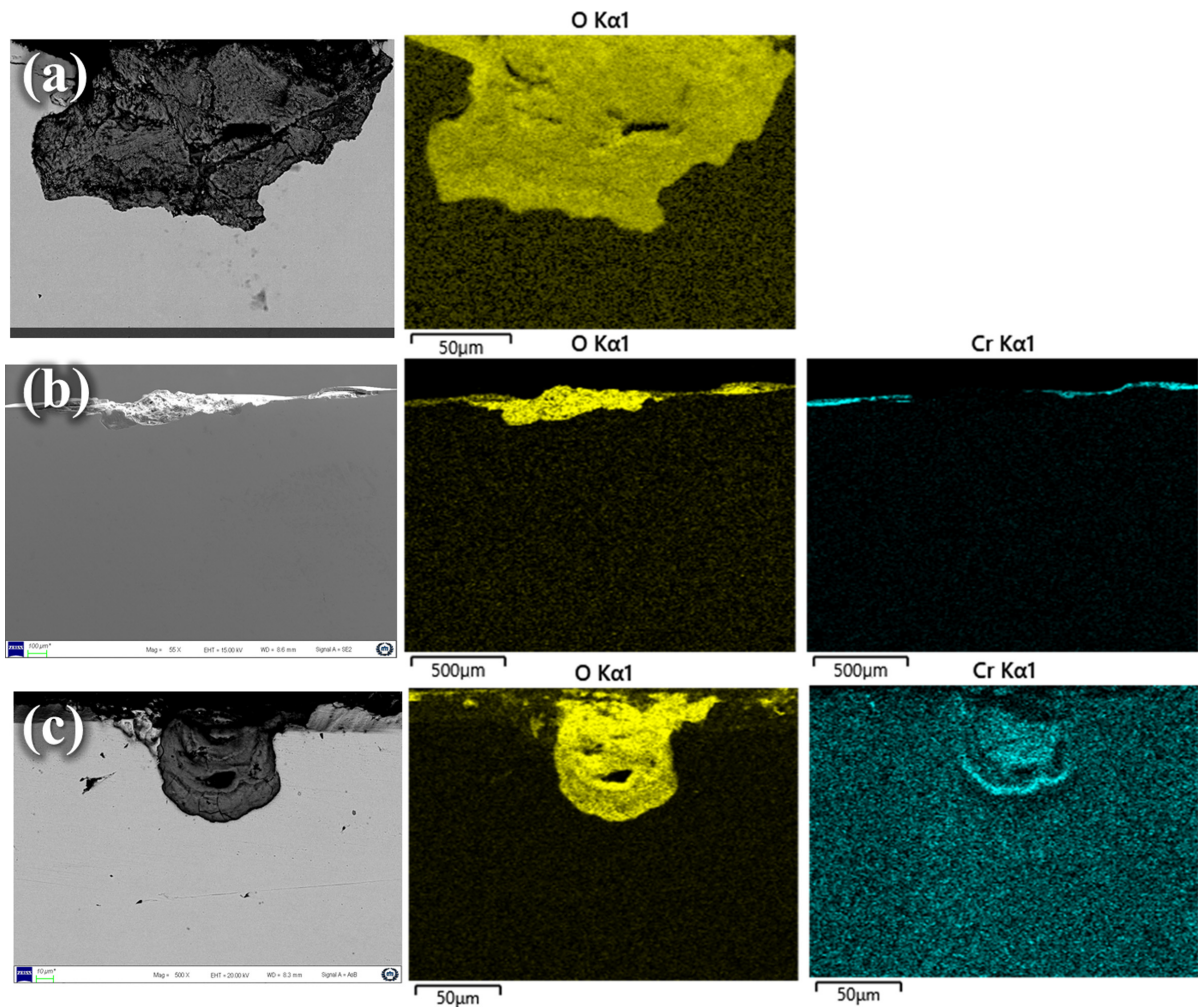
**Fig. 7. SEM images and EDS elemental maps of corrosion products formed on (a) the manifold block, (b) the cylinder tube, and (c) the piston**

이러한 재질 및 코팅층 특성을 바탕으로, 각 구성품에서 관찰된 부식 손상부의 산화물 분포 특성을 비교하였다(Fig. 7). 매니폴드 블록의 경우, 손상부 전반에 걸쳐 철 산화물이 비교적 두껍게 형성되어 있었고(Fig. 7a), 실린더 튜브는 코팅층이 파손된 위치에서는 철 기반 산화물이 국부적으로 분포하는 양상이 확인되었다(Fig. 7b). 피스톤 헤드의 손상부에서는 철과 크롬이 함께 분포하는 산화물이 관찰되었으며(Fig. 7c), 이는 Table 1에서 확인된 바와 같이 크롬이 첨가된 저합금강 재질 특성과 일치하는 결과이다.

동일한 윤활유 환경에서 운전되었음에도 불구하고 각 구성품에서 관찰된 산화물의 조성과 손상 분포는 모재 조성 및 표면 코팅 유무에 따라 차이를 보였으나, 이러한 차이는 단독 요인보다는 윤활유 환경에서 작용하는 화학적·기계적 영향이 반영된 결과로 판단된다. 이에 따라 본 설비에서의 부식 손상은 단순한 재질 차이나 표면 상태만으로 설명되기보다는, 윤활유 열화 및 수분 환경 하에서 보호막 붕괴와 산화물 형성, 피트 성장이 연속적으로 작용한 결과로 판단된다.
