<技術報告>

화력 발전소 복수기 관의 부식

현 재 창*
홍 성 국**

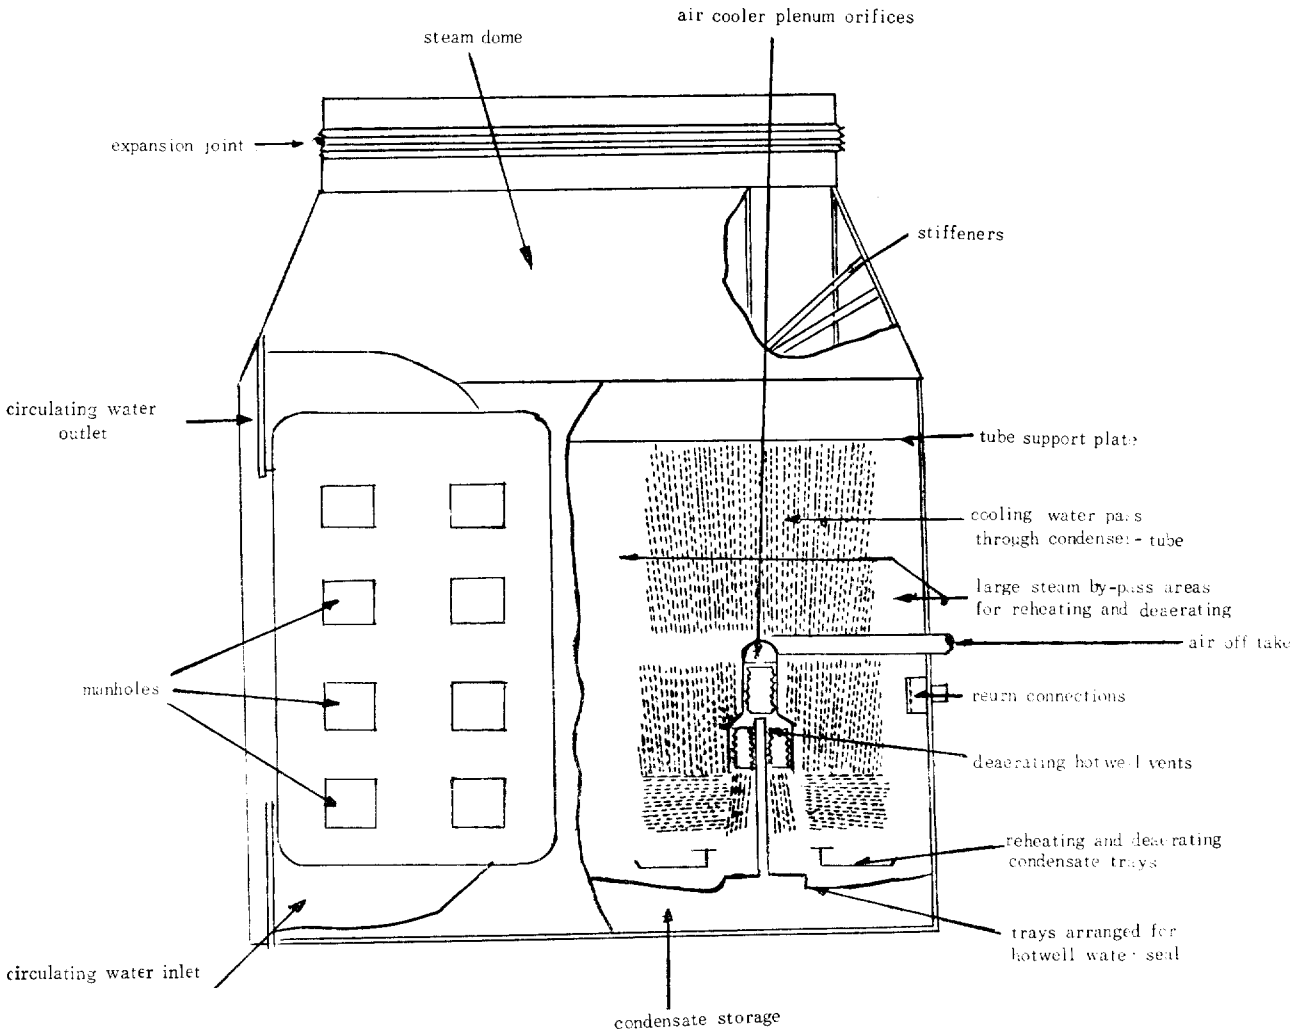
그림 1. Condenser 구조

그림 1은 대표적인 복수기구조이다. 상부 수축부와 터빈이 연결되어 있다. 연결된 저압터빈은 두개의 배기 flange 가 있어 이로부터 터빈에서 일을 다 마친 증기가 증기확산부에서 확산하여 상부관에 높은 속도로 충돌하고 tube bundle로 흘러내려간다. 그러는 동안 관내부를 흐르는 냉각수에 잠열을 전달하고 응축하여 tray를 거쳐 hot well에 도이게 된다. 일부의 증기는 by pass area를 지나 응축된 물을 다시 가열하며 그 때에 탈기 작용도 동시에 하게 된다. 탈기된 기체는 공기 냉각축을 거치면서 전달하고 밖으로 나가게 된다. 냉각수는 관의 내부를 5~8ft/sec의 속도로 흐르며 2중 혹은 단일 경로를 거쳐 열을 받아 다시 밖으로 나간다. 복수기 관의 부식은 주로 증기측에서는 증기가 충돌하는 상부관과 공기 냉각부분에서 일어나고 냉각수측에서는 해수 혹은 강물등에 의한 관부식과 냉각수의 흐름으로 야기되는 기계적인 침식이 있기 된다.

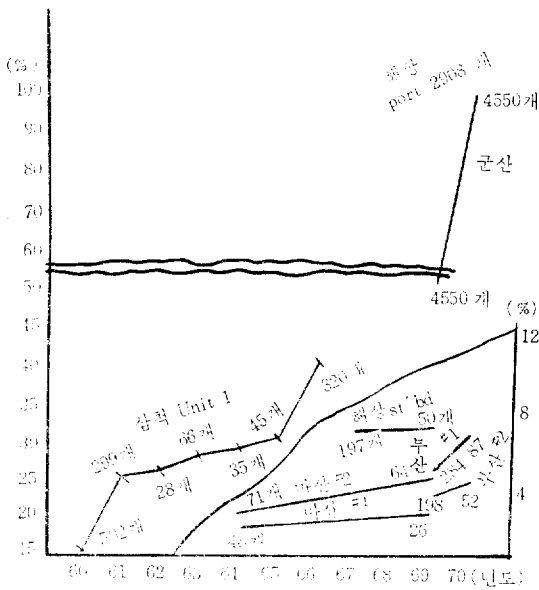
그림 2. 발전소별 사고 현황

그림 2는 발전소별 사고현황이다. 그림에서 보는

바와 같이 거의 대부분이 부식으로 인한 사고를 경험했고 그로 인한 경제적 손실은 어마어마한 것이다. 이들 발전소중에서 몇개의 발전소에서 경험한 전형적인 부식유형을 복수기 관의 부식이 일어나는 주 위치별로 분류하고 주 원인을 해석하며 가능한 범위내에서 그 사고에 대한 방지책을 설명하겠다.

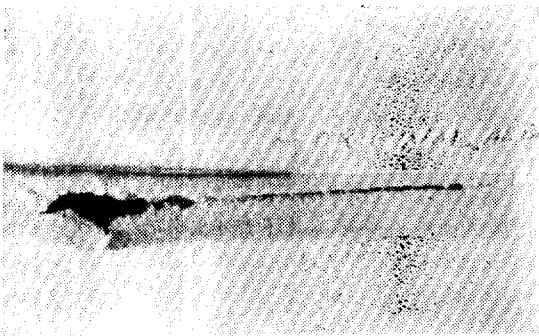
그림 3. 상부관의 증기 충돌로 인한 침식 현상

그림 3은 부산 발전소 #1,2 복수기에서 증기 측들

로 일어난 침식현상이다. 이와같은 현상은 영월발전소는 1, 2에서도 나타났었다. 각 발전소에서 유사한(같은 정도) 경험을 하고 있다.

부식의 실제예를 다룰 때에 위치별 부식에 대하여 상세한 다 있다. 첫째 증기측 부식으로 증기총돌에 의한 상부관의 침식과 공기냉각측에서의 불용축성 기체에 의한 부식은 설계시에 동형금보다 내식성이 높은 다른 재질로 사용하도록 하는 것이 보통이고, 그렇지 않은 경우 증기총돌에 의한 침식은 증기의 직접 상부관에 대한 증돌을 피하는 방법 이외에는 별다른 방안이 없고 공기냉각측은 급수계통내에 hydrazine 주입을 하고 있는 한 피할 수 없다. 이 부분에 대하여 적절한 기회에 다른 재질로 교체해야 할 것이다. 냉각수측 사고에 대하여는 다음과 같은 방안 중 가장 적절한 방안을 취사 선택하여야 할 것이다.

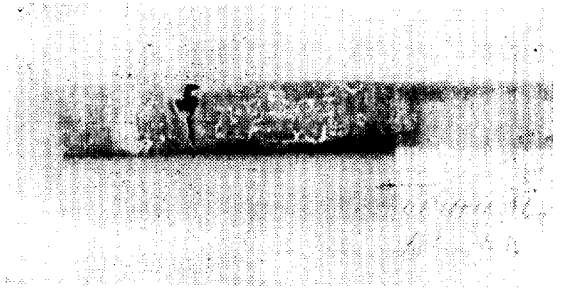
그림 4. 공기 냉각수축에서의 부식

그림 4는 군산발전소에서 공기 냉각수축에서의 압드니아와 다른 불 응축성 기체에 의하여 부식된 것으로

이 기체들이 그 부분을 거쳐 밖으로 추출되는 경로가 그대로 부식표면에 나타나 있으며 파열된 관의 두께는 0.1mm(1.25 mm 에서)까지 얇아져 있다. 이 관의 운전 시간은 1년이 넘지 못하다. 이러한 현상은 부산 #1, #2에서 군산발전소처럼 심하고 다른 발전소에서도 전반적으로 일어나고 있는 실정이다.

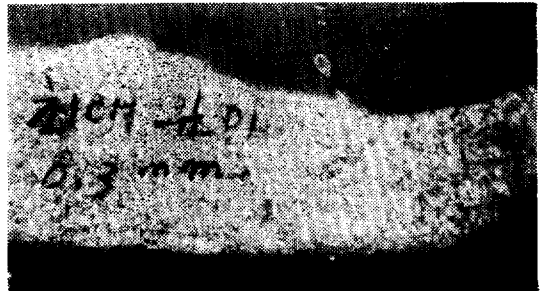
그림 5. Inlet failure의 형태; ×50배

냉각수축 부식으로는 냉각수와 관사이에 일어나는 제반 부식과 또 냉각수 흐름 상태에 따라 일어나는 침식현상으로 나눌수가 있다. 복수기 관의 부식으로 설계상의 문제와 관련하여 가장 중요한 것으로 냉각수 입구측에서 약 15 cm 가량에서 일어나는 이른바 inlet failure 가 있다. 그림 5는 인천 발전소에서 1년반 운전후 발생한 입구에서의 공기의 분리와 그의 충돌로 말미암아

침식당한 형태로 입구에서 약 60 mm 까지 관 내면의 약 3/4에 걸쳐 침식당해 있다. 다음 도표 5는 입구측 침식에 따른 Al. Brass와 Cu-Ni(70-30) 두재질간의 내식성 비교를 위해 시험관을 입구에서 약 80 mm 정도로 끼워서 주기적으로 측정한 무게감량표이다. 1971년 9월 18일 측정된 결과로 볼 때 Cu-Ni과 Al. Brass의 감소량이 그리 차이가 많지 않다는 것을 알 수 있

다. 부산 #1, #2에서 이러한 현상이 발생하여 곧 전체적으로 이들을 교체하기에 이르렀다.

1. 순환수 계통의 점검
 - ① 냉각수 속도를 점검한다.
 - ② 워수 스크린을 점검하여 유해한 해조등이 복수기내에 유입되지 못하도록 할것.
 - ③ 공기가 침투할 수 있는 요소를 점검한다.
 - ④ 공기가 분리될 수 있는 요소를 점검한다.
 - ⑤ water box 내의 냉각수 유동상태를 관찰
2. 복수기 세정 방법을 개선시킨다.
3. 열소 주입어부에 관하여 면밀히 검토
4. 중산화 장치의 설치에 대하여 검토
5. 유화현 주입에 대하여 검토
6. 관의 재질을 보다 내식성이 높은 재질 특히 stainless

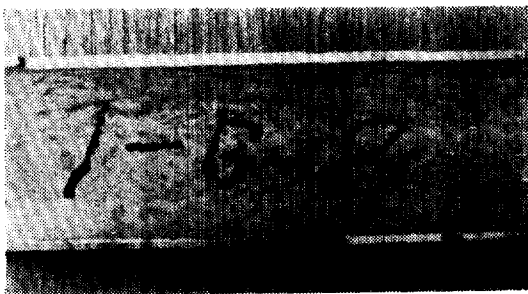
그림 6. 냉각수측 내면 침식 형태

또 입구측의 어느 부분 혹은 전체적으로 전기화학적 부식이 아닌 침식현상이 종종 발생하는데 특히 군산에서는 입구측 침식뿐만 아니라 관 전장에 걸쳐 냉각수에 포함되어 있는 토사류를 포함하고 있는 벨류에 의해 아주 심한 침식을 당하여 1969년 이래 매년 50%

의 관을 교체하지 않으면 안되게 되었다. 다음 그림 6은 그 침식된 상태를 보여주고 있고 그림 7은 그 단면을 보여주고 있다. 이들은 미국 제품의 Al. Brass tube로서 1년에서 2년 사이에 그러한 현상이 일어나고 있다.

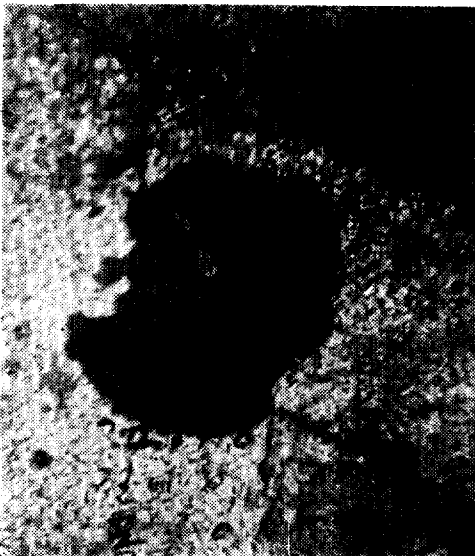
그림 10. S. S. tube 의 점식현상

또 동함금계통에서는 눈에 띄만한 점식(pitting)현상이 일어나지 않는데 반하여 stainless steel tube 에서는 그림 10 과 같은 침식현상이 발견되었다. 이는 전형적인 형태로서 군산발전소에서 시험용 튜브로 일년간 운전후 나타난 것이다. 이 점식현상은 S. S. 과 같은 passive 재료의 불행한 성질로서 특히 고농도의 염분을 함유하고 있는 해수에서 염분과 공기의 영향으로 일어난다. 그림 10의 S. S. 는 TP 304 이며 TP 316 등 보다 높은 침식저항을 가진 재료에 대하여는 아직 확실한 자료(시험중)를 갖고 있지 못하다. 그러나 외국의 예로 보건데 적절한 운전조건만 유지시킨다면 이는 쉽게 방지될 것으로 보고 되어있다.
