&lt;技術解說&gt;

## 破損事例와 그原因調査

——環境霧團氣속에서 操業한 裝置를 中心으로 ——

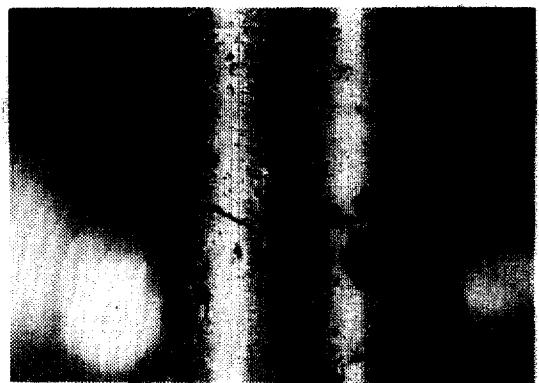
그림 3. 支持棒에 形成된 龜裂과 腐蝕孔

따라서 本 染色用 加熱 tank 的 tube 와 支持棒에서 일어난 應力腐蝕의 原因은 다음과 같이 說明할 수 있다. 用水中에 含有된 鹽化物의 濃度가 너무 높아 이것에 腐蝕雰圍氣로 強하게 作用했으며, tube 에 drill 구멍을 뚫을 때 생긴 內部應力과 tank 熔接時 생긴 残留應力이 應力腐蝕을 일으킨 應力源으로 作用한 것이라고 해석된다. 支持棒의 경우는 tank 內의 물을 加熱할 때 热膨脹을 하게 되는데 兩端이 固定되어 있으므로 應力이 解放될 수가 없으며 이 應力이 腐蝕雰圍氣속에 들어있는 支持棒에 作用하게 되어 應力腐蝕을 일으킨 것이라고 해석 된다. 特히 支持棒의 경우 成分上으로도 炭素가 規格値보다 높았는데 이것이 腐蝕孔(pitting)의 形成을 도왔을 것이다. 한편 全般的으로 腐蝕皮膜이 심하게 形成되었는데 龜裂이 一次形成되면 그 龜裂部分에도 腐蝕皮膜이 形成되어 이것이 쇄기 역할을 하여 龜裂傳播를 도왔을 것이다.

對策으로는 鹽化物 抑制劑를 使用하여 用水處理를 철저히 해서 鹽化物를 除去해야 할 것이며 drill 구멍을 뚫은 後. 또한 熔接한 後 應力去除處理를 해야 할 것이다. AISI 304 stainless steel 은 溶體化處理(1010°C ~ 1150°C에서 quenching)를 하거나 鍛鍊處理(850°C ~ 870°C)를 하면 應力腐蝕防止에 効果가 있다는 것이 報告된 바 있다<sup>3)</sup>. 支持棒의 경우는 加熱時の 热應力を 除去하는 構造上の 問題가 檢討되어야 할 것이다. 한편 austenite stainless steel 은 應力腐蝕에 敏感하므로 ferritic stainless steel 로 代置하는 問題도 一次 考慮해

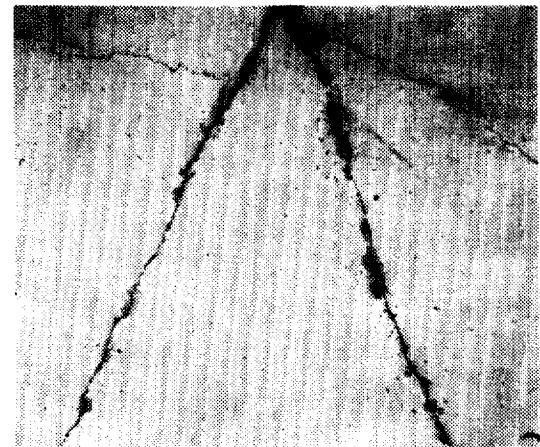
그림 4. 水蒸氣管에 形成된 龜裂의 傳播樣相, 연마상태 ( $\times 50$ )

그림 4는 水蒸氣管에 形成된 龜裂의 전파양상을 나타내는데 典型的인 應力腐蝕龜裂임을 알 수 있다. 이 사진은 연마한 狀態에서 觀察한 것이며 腐蝕(etching) 시킨 상태에서 支持棒에 대해서 觀察한 것이 그림 5이다. 즉 龜裂이 結晶粒을 관통하면서 때로는 粒界를 따라서 進展하고 있음을 볼 수 있다. austenite stainless

Rideout<sup>2)</sup>에 의하면 pH 4 ~ 7, 溫度 90°C 인 물 속에 鹽素 ion 이 10ppm 存在하면 粒界龜裂과 粒內龜裂이 같이 생기는 것을 觀察한 바 있는데 本 裝置의 龜裂은 그들의 結果와 一致하고 있다.

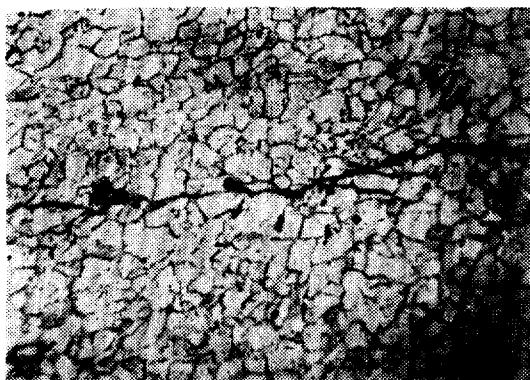
그림 5. 支持棒에 形成된 龜裂의 顯微鏡寫眞 (x260)

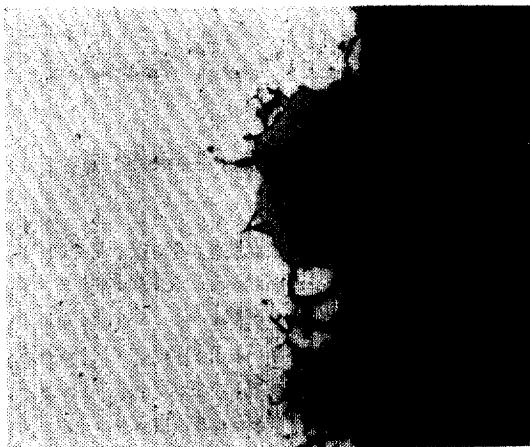
그림 7. Exchanger tube 内壁쪽의 粒界腐蝕 (x130)

된 粒界腐蝕에 의한 微少龜裂이 發見되었고 그以上 심하게 進展된 龜裂은 發見되지 않았다. 外壁에서 發生한 龜裂은 그림 8과 같이 粒內(transgranular)를 貫通하고 있었으며 龜裂의 初期에는 粒界龜裂이 發生한 곳도 있었다.

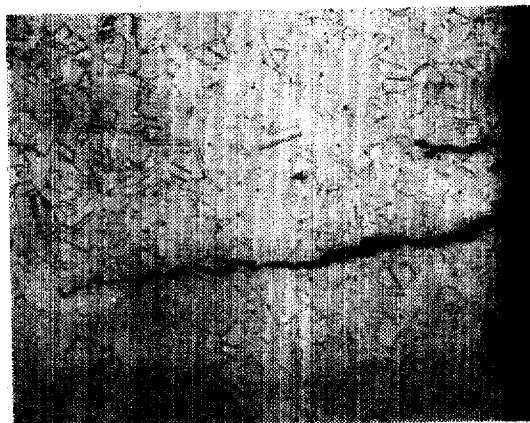
그림 8. Exchanger tube 外壁의 粒界龜裂 (x130)

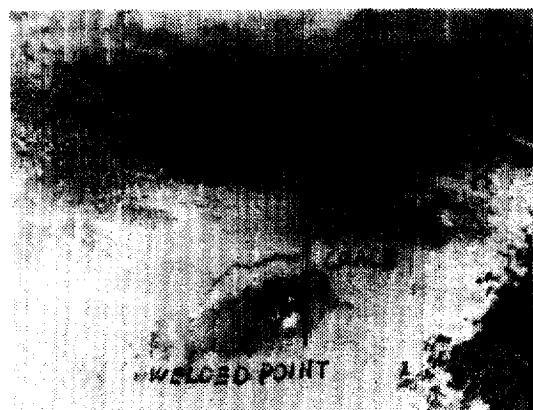
그림 12. U-bend表面의龜裂과熔接點( $\times 1.6$ )

림12[다. 즉約1inch길이의龜裂(main crack)이存在하고있으며바로그옆에熔接補修(repair welding)시켰던자죽이보인다. 이熔接部位를가볍게연마하여表面을觀察하였던바무수히많은網目狀의龜裂이發見되었다.

熔接補修部位와 그 热影響部의 硬度(微小硬度)를 测定한結果硬度값에 큰 차이가 없었다. 따라서 熔接補修가 龜裂의 發生과 傳播을 도왔다고는 볼 수 있으나 龜裂發生의 直接的인 原因이라고는 생각되지 않았다. 특히 HK 40은 規格에 의하면 熔接補修가 許容되고 熔接補修 後의 應力除去热處理는 안해도 되는 것으로 되어 있다. 한편 表面部位의 顯微鏡 調查結果若干의 corrosion pit와 脫炭層이 發見되었다. 그러나 그 程度가 매우 微微해서 龜裂을 일으킬 程度로 침착한 것이라고는 볼 수 없었다. 위에서 觀察한 main crack이나 熔接補修隣接部位와 전혀 關係없는 位置에서 그림 14에 表示한 것과 같은 獨立된 龜裂이 發見되었다. 이것은 main crack에서 連結된 것이 아니고 調査한 U-bend tube의 内部에서 獨立的으로 發見되었다. 이것은 热脆性(hot shortness)에 의한 龜裂이라는 것을 알 수 있는 데 base metal 보다 融點이 낮고 脆弱한 dendrite boundary에서 形成되어 있다.

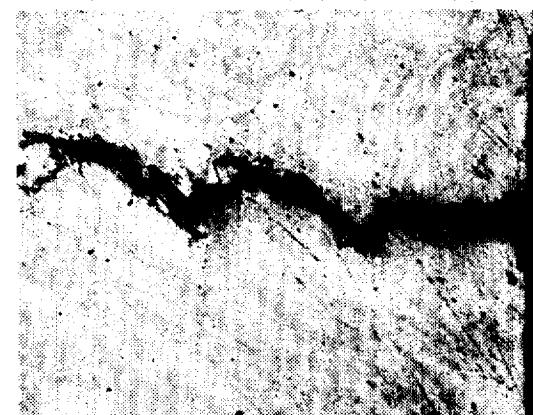
그림 13. U-bend에形成된龜裂의傳播樣相( $\times 50$ )

그림13은그림12에表示한cutting line을따라서切斷한側面을觀察한것이다. 이寫眞에서보는바와같이內部組織은HK40의典型的인鑄造組織으로微細한球狀의secondary carbide[적은점]들이無數히析出되어있으며dendrite boundary를따라서粗大的eutectic carbide들이chain을이루고있다. 한편龜裂이進行한部位를자세히보면다른部分에比해粗大的eutectic carbide의量이더욱많고dendrite boundary를따라서龜裂이進行하고있다.

Dendrite boundary는鑄造時엔나중에凝固된部分으로融點이낮으며또한高溫加熱을통해그周邊의融點이낮은成分이다시析出되기도한다. 따라서이部位는硬度값은높으나(測定結果Hv 730, base metal의硬度는Hv 250程度)韌性(toughness)이낮아脆

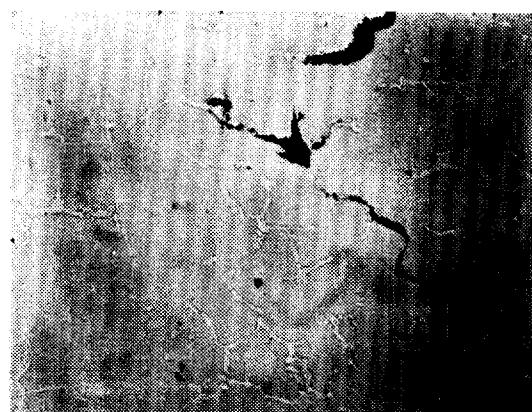
그림 14. U-bend tube; Dendrite boundary에 생긴  
내부龜裂( $\times 65$ )

以上의 結果로 調査한 U-bend tube의 龜裂原因是高溫에서의 使用 즉 過熱로 因한 缺陷이라는 結論을 내릴 수 있었다. HK 合金의 融點은  $1400^{\circ}\text{C}$ 이며 普通  $1150^{\circ}\text{C}$ 까지에서 使用되고 있다. 본 Naptha 分解爐의 作業 data에 의하면 box의 溫度나 tube metal의 溫度는  $1050^{\circ}\text{C}$ 未滿으로 되어 있다. 그러나 이 溫度는 pyrometer로 測定한 것인데 반드시 正確하다고 할 수 없고 어느
