1. 序 論

本 研究에서 保存處理한 對象은 1975年 發掘한 慶州 皇南洞 第98號 古墳(南墳)의 副槨에서 採集된 鐵製 武器類 出土品들로 鐵斧 9點, 鐵製 鋤端 2點, 방주형 鐵棒 3點, 鐵製 刀子 3點, 鐵鍬 8點, 鐵鎚(大) 3點, 鐵鎚(小) 3點, 鐵鉞 28點, 鐵製 鋸頭大刀 8點 總計 62點이었다.

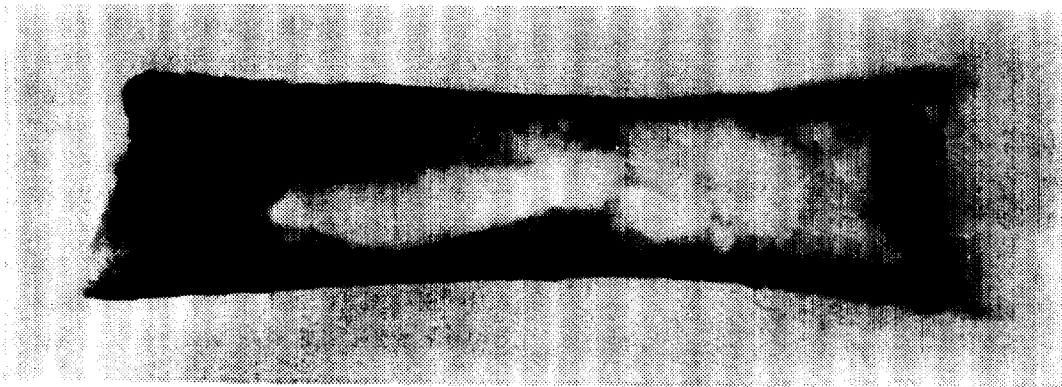
鐵斧 9點中 2點은 전체 형태가 사다리 꼴을 하고 있었으며 “鑿部斷面”(以下 따옴표 “ ” 한 專門용어와 記述事項은 參考文獻 3에서 引用한 것임)도 사다리 꼴로서 상태가 양호하였고 이들 중 하나(整理番號 A-1)에 대한 X-線 투과사진에 의하면(그림 5 참조) 物品 外部와 내부가 다른 材質로 되어 있음을 알 수 있었다. 이들은 본 보존처리 과정 중 가장 흥미있었던 物品中 하나로서 後述한 研究結果 物品 外部는 鐵材, 內部는 진흙類의 土材로 된 鑄造品으로 확인되었고 이로 부터 古代 新羅人의 鑄造技術을 추측할 수 있었다.

그림 1. 鐵斧의 X-線 투과사진. 外部와 內部 中央이 다른 材質로 되어 있음을 나타내고 있다.

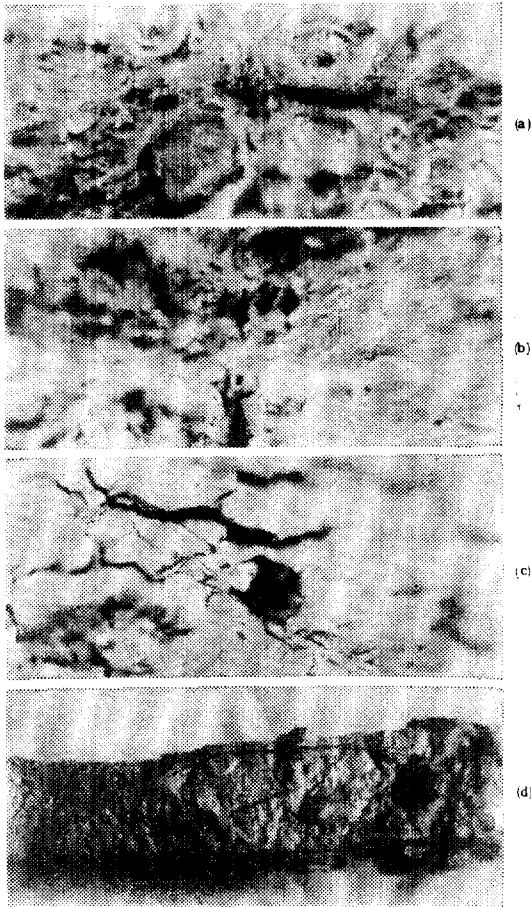
그림 2. 철제 유물에서 발견된 여러가지
종류 있는 녹의 형태

그림 2a 와 2b 의 녹은 鑄造品으로 보인 鐵斧(整理番號 A-1)에서 관찰된 것으로 2a 에서는 마치 火山의 噴火口 모양의 녹(暗褐色이었음)이 여기저기 형성되어 있음을 볼 수 있으며 2b 에서는 그림의 中央 下部에 형태가 뚜렷한 항아리(또는 꽃병) 모양의 圓筒形 녹이 붙어 있음을 알 수 있다. 이와 유사한 형태의 녹은 또한 黃色의 흙과 木質이 많이 붙어있던 철경, 삽단 등에서도 관찰할 수 있었다.

을 환원시키는 嫌氣性 박테리아가 많이 발견되고 게다가 鐵材의 表面에 木質같은 有機物質이 붙어 있으면 纖維質이 分解하여 박테리아에 영양분을 공급함으로써 박테리아의 존재는 더욱 뚜렷해 진다고 한다⁵⁾. 이러한 때에는 酸素量이 불충분하더라도 鐵材의 腐蝕이 현저히 증가하는 것을 볼 수 있는데 황산염을 환원시키는 박테리아가 鐵材의 腐蝕을 촉진시키기 때문이라고 알려져 있다. 이제 출토된 유물에 황색의 흙과 木質이 많이 붙어 있었던 것을 염두에 두고 古墳內의 腐蝕周圍氣를 상상해 보면 비록 發掘當時에 질퍽할 정도로 습기가 많았다고 하나 封墳으로 쌓여 있어 外氣와 차단된 상태이어서 산소의 공급이 불충분하였을 터인데도 腐蝕의 정도가 심한 것을 보면 위에 말한 황산염 환원 박테리아에 의한 부식이 상당히 지배적이었을 것이라 예상된다. 그러니까 그림 2a 에서 噴火口 모양의 녹의 움푹파인 부분은 부식이 처음으로 시작되었던 pit (孔蝕部位)에 해당되고 주위에 솟아 올라온 부분은 腐蝕生成物인 鐵水酸化物 등이 堆積된 모양이라고 생각할 수 있다. 이렇게 상상하면 그림 2b 의 원통형 녹은 아주 조그마한 pit 주위에 鐵水酸化物의 堆積狀態가 점점 높아져서 항아리 모양이 된 것이라 생각할 수 있다.

그림 2c 는 철모의 鑿部에서 관찰한 녹의 형태로 가운데 구멍이 뚫린 것은 앞에서 설명한 못(釘) 구멍에 해당된다. 그림에서 볼 수 있듯이 부식된 모양은 層狀의 부식생성물 더께가 鑿部 全表面을 덮고 있는 형태인데 이러한 腐蝕形態는 鐵斧의 斧身, 鐵鋌內部에서도 관찰된 것으로 一種의 “hydrogen blistering” 또는 “ H_2S 에 의한 blistering 현상”이 먼저 일어나 鐵材가 마치 合板을 포개어 놓은 듯이 層層이 갈라져 나간뒤에 各板에서 부식이 진행되어 생긴 모양과 같았다. 여기에서 H_2S 에 의한 blistering 을 言及한 것은 위에서 論한 박테리아에 의한 부식이 일어나면 H_2S 가 中間生成物로 생기고 이것이 鐵材와 반응하여 생긴 수소원자가 鐵材 內部로 침투, 高壓의 수소가스로 축적되면 H_2 blistering 과 같은 현상이 발생하기 때문이다.

그림 2d 는 방주형 鐵棒에서 관찰된 녹으로 비교적 두꺼운 부식 생성물 더께가 덮혀 있었고 철봉의 도서리

부분에서는 길이 방향으로 균열이 나 있는 것을 볼 수 있었다. 이 균열은 네모난 철봉의 四面에서 각각 鐵材가 부식되어 鐵보다 부피가 큰 酸化合物들로 成長하다가 각 모서리에서는 이 산화물 더께층이 서로 부딪치게 되어 일어난 현상이라고 생각된다.

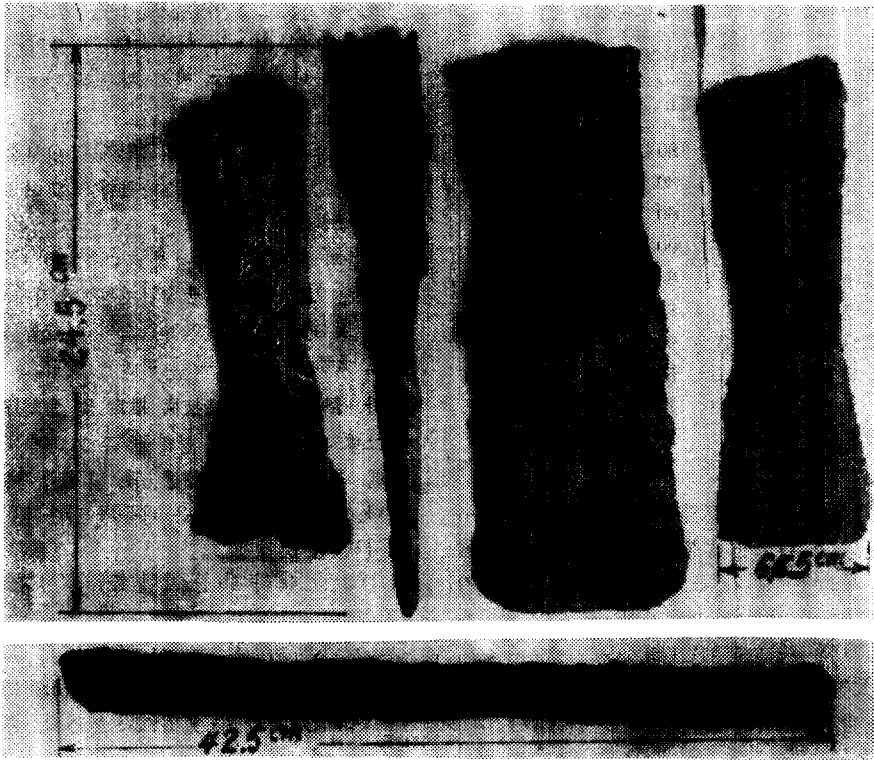
- ① 철부(A-2); 녹 처리결과 鑿部에 가까운 부분은 外觀上으로 보아 白銹鑿物의 光澤을 나타내었고 斧身部는 좀 더 거친 녹으로 덮혀 있어 原形保全을 위하여 더 이상 녹제거는 하지 않은 것이다. 鑄造 결합이 銹部에서 보였고(그림 4a, 4b) X-선 판독 결과 내부재질이 外部 鐵材와 틀린 것이 발견되어 고대 신라인의 구조기술을 알아볼 수 있는 기회가 되었다.
- ② 철모(H-1); 녹 처리결과 銹身에서 金屬광택이 나타났으나 鑿部는 역시 더 거친 녹으로 덮혀 있었다.

- ③ 철부(A-6); 녹 처리 결과 斧身의 옆 부분에서 鐵心을 발견하였고 역시 外觀상 단조품으로 보인 것이다.
- ④ 철봉(C-2); 녹 처리 결과 중앙부에서 두껍고 튼튼해 보이는 鐵心이 나왔다. 역시 外觀상 단조품으로 보인 것이다.

그림 3a 금속현미경 조직검사의 대상이 된 유물의 실측사진. 上段 왼쪽부터 鐵斧 (A-2), 鐵鉞(H-1), 鐵斧(A-6). 下段 鐵棒(C-2)

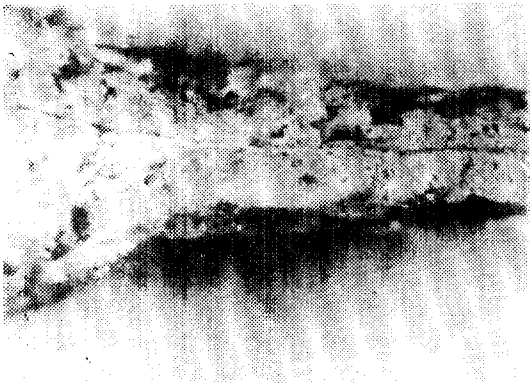
그림 3b A-6의 현미경조직 관찰부위

그림 6, 7, 8은 각각 철모(H-1), 철부(A-6), 철봉(C-2)에서 측정된 금속현미경 조직사진이다. 철모에서의 조직은 그림 3a에 보인 斷面菱形의 細長形 철모의 鋒部和 銼身の 접촉부위에서 얻은 것이고, 철부에서는 그림 3b에 나타난 부분(鑿部에 가까운 銼身부분)에서 철봉의 경우는 바로 철봉 中央부분에서 관찰된 것인데 특히 철봉의 경우 그림 3c에 나타난 바와 같이 조직 관찰 부위에 腐蝕균열이 있었다.

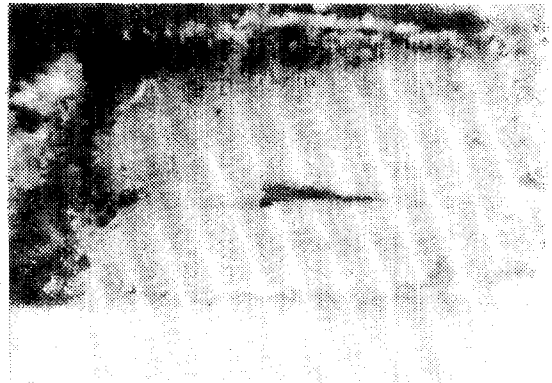
그림 3c C-2의 현미경조직 관찰부위

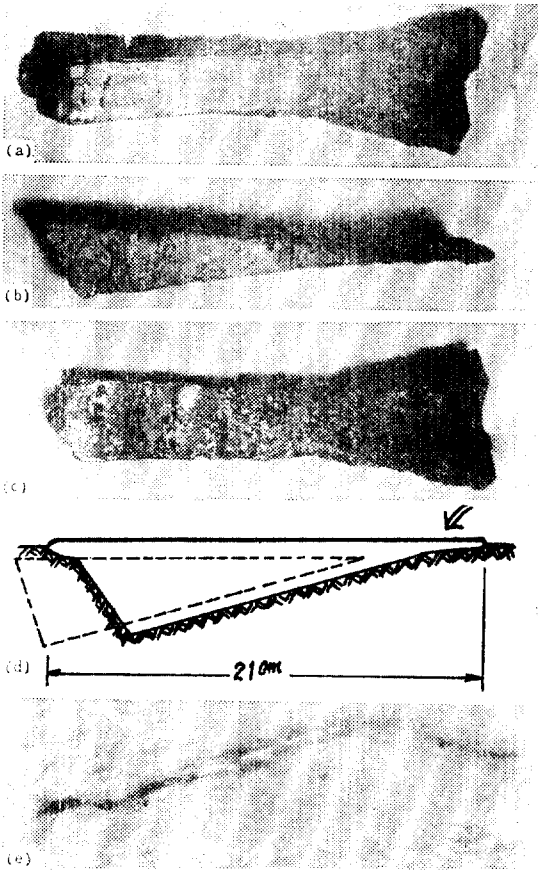
- ① 그림 4a와 4b를 보면 鐵斧의 上部와 側面은 表面이 美麗한데 비하여 그림 4c에 나타낸 鐵斧의 밀면은 表面이 거칠고 酸化가 심하여 녹 제거 과정에서 上部와 측면의 녹은 drill을 써서 비교적 쉽게 제거할 수 있었으나 밀면에 부착된 녹은 아주 견고하여 腐蝕으로 인한 산화물 더께가 다짐을 느낄 수 있었다. 이러한 外觀은 전형적인 단조품에서 나타나는 현상으로 鐵斧의 밀면(그림 4c)이 원래 鑄型의 上部(그림 4d)에 해당되어 鑄造時 高溫에서 外氣와 접촉되어 酸化가 일어났었거나 주조시 용탕내에서의 不純物의 浮上 또는 外部로부터의 不純物의 介介에 따라 이와 같은 견고한 酸化層이 形成되었을 것이다.
- ② 그림 4a, 4b, 4c의 左端을 주의해 보면 鑿部 끝에 사다리꼴 모서리를 따라 鑄造때의 덧살이 붙어 있고 더욱이 鐵斧밀면에 해당하는 그림 4c의 左端에는 半月形의 덧살이 뚜렷이 붙어있다. 이것은 그림 4d에 점선으로 둘러싼 검은 부분인 鑄造 core를 鑄型에 박을 때(그림 4d에서와 같이 core를 鑿部 左側에 附着시킬땐함) 鑄型과 core의 접촉부분에 생긴 네모꼴 홈으로 용탕이 흘러들어 가서 생긴 덧살일 것이다. 그러니까 鐵斧 밀면 左端의 半月形 덧살은 鑿部左端에 해당하는 鑄型上部에 熔湯이 넘쳐 흘러 생긴 덧살이라고 볼 수 있겠다.
- ③ 그림 4e는 A-2와 類似한 형태의 鐵斧(整理番號 A-1) 밀면(그림 3a 上段右側 遺物의 밀면에 해당)을 擴大 實測한 사진으로 그림 1의 X-선 부과 사진과 대조하여 보면 그 형태를 더욱 뚜렷히 알 수

있으며 그림 4e 中央의 홈 부분은 熔湯의 공급이 충분치 못하여 core가 그대로 露出된 모양이 나타난 것이라 짐작할 수 있다. 이것은 鐵斧의 밑면이 鑄型의 上部가 될을 증명하는 것이다.

는 鐵屑類를 燒結시킨 재료를 사용한 것으로 推定된다. 鑄造는 그림 4d에 화살표로 나타낸 바와 같이 斧身의 끝인 剪斷部分에서부터 熔湯을 注入한듯하며 용탕주입 부분이 마지막으로 응고하여 산화상태가 다른 부분에 비하여 차이가 있는것 같았다. 鑄型材料도 또한 鐵屑을 사용한듯 通氣性이 좋지 못하여 鑄造時에 鑄型內에 있던 공기가 외부

그림 4. (a)~(d) 신라시대의 주조방법 추정모형도(鐵斧 A-2)
(e) 鐵斧(A-1)에서 발견된 주조 결함. 중앙의 홈은 core가 노출된 것임.

로 원활하게 배출되지 못하여 생긴듯한 핀홀이 遺物의 表面에서 많이 발견되었다. 또한 그 당시 사용한 熔湯의 溫度도 충분히 높지 못한듯 하였는데 이는 그림 4a, 4b에서 볼 수 있듯이 鑿部 左段部에 溫度勾配에 따른 鑄造 缺陷이 홈 모양으로 뚜렷이 나타난 것을 보아 알 수 있다. 그림 5는 A-2 밀년의 鑿部 끝 半月型 덧살에서 얻은 금속 현미경 조직 사진이다. 鏡面은 CW 1000번의 emery paper로 일차 연마하고 0.5 μ alumina powder로 최중연마하여 얻었고 현미경조직은 5% picric acid로 局部에청후 관찰하였는데 단 에칭후에는 흐르는 증류수로 수차 세척하여 다른 부분에 etchant가 묻는 것을 방지하였다. 以下 언급한 현미경조직 사진은 모두 이러한 과정을 거쳐 얻은 것이다. 그림 5를 보면 오늘날의 주조기술을 사용하여 얻은 共晶組成(탄소함량 4.3%) 근처의 白鉄鑄鐵에서 관찰할 수 있는 전형적인 현미경 조직⁴⁾을 나타내고 있는데 사진에서 흰색은 cementite 검은색은 ferrite와 cements가 복합된 pearlite 조직에 해당된다.

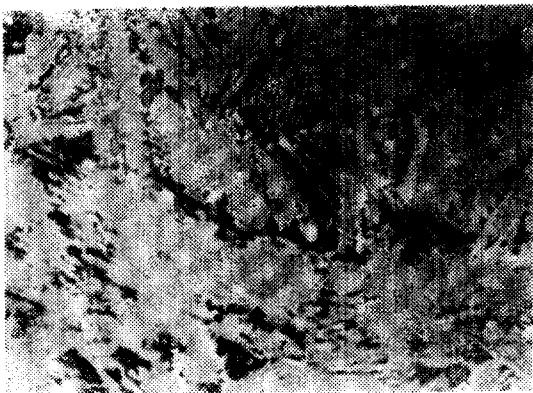
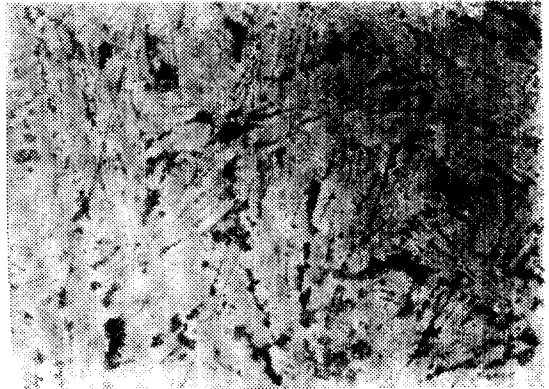
그림 5. 鑄造鐵斧(A-2)에서의 현미경 조직 사진(100X)

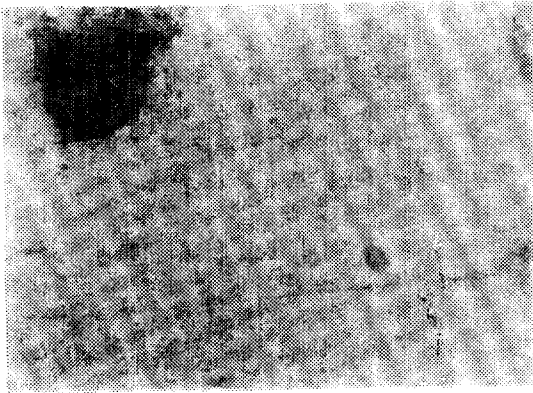
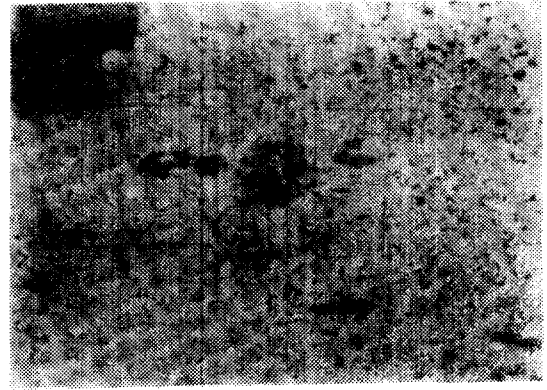
그림 6a의 철모의 조직사진은 martensite 조직에 가

그림 6. 鐵銼에서의 금속현미경 조직사진(100X)

까운 pearlite(사진에서 흑색)와 ferrite相(사진에서 白色)을 나타내고 있으며 銼身の 中心部(菱形的 꼭지점)로 갈수록 점점 pearlite가 많으며 粗大化되어가는 조직(그림 6b)이 관찰되었다. 그림 6a의 조직은 다음 2가지 중 하나일 것으로 추정된다. 첫째, 탄소함량이 0.2% 정도의 鋼組織으로 侵炭雰圍氣에서 900°C로 加熱한 후 空冷하고 다시 780°C로 재가열한 뒤 水冷한 低炭素鑄鋼에서 나타나는 조직⁴⁾, 둘째, 低溫度에서 鍍강식으로 부터 직접 철을 재련하므로써 탄소함량이 적고 반 용융 상태로 제조된 鍊鐵(wrought iron) 조직. 이 두번째 추정은 그림 6a와 b에서 볼 수 있는 짙은 검은색 부분이 환원되지 않은 鍍강식으로 부터 반 용융 상태로 직접 제조된 연철은 可鍛性은 있으나 鑄入性이 없기 때문에 鋼과 구별되기는 하나 여하튼 그림 6a와 b의 조직은 古代 新羅人이 製鋼技術이 있었다는 놀라운 사실을 뒷받침하는 것이며(木材로 製鋼하였을가?) 銼身에서의 위치가 剪斷부분으로 갈수록 미세한 pearlite와 ferrite로 된 조직이 관찰되는 것으로 보아 剪斷부분은 예상과 같이 鍛造加工과 위에 말한 熱處理를 많이 받았음을 추측할 수 있어 熱處理 知識도 상당한 경지에 있었음을 알 수 있었다.

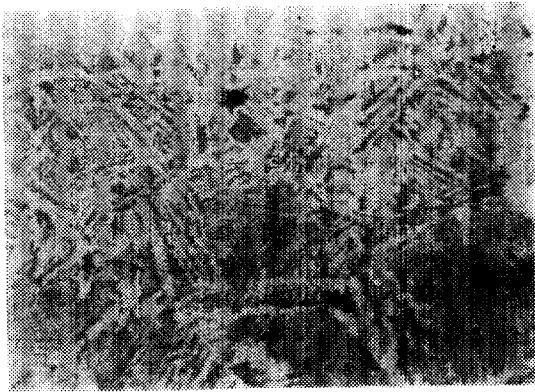
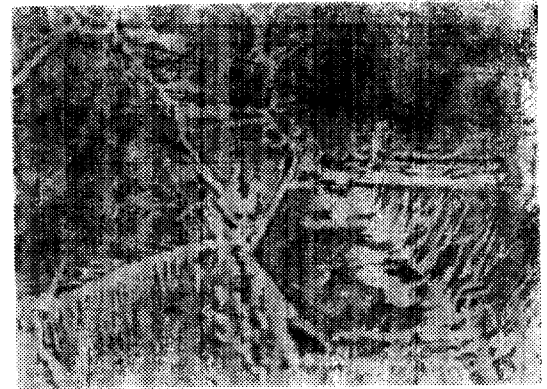
그림 7. 鍛造鐵斧(A-6)에서의 금속현미경 조직 사진(100X)

그림 7의 鐵斧조직사진은 역시 ferrite(白色부분)와 pearlite(흑색부분) 조직을 보이고 있으나 그림 6a와 비교해 볼 때 조직이 粗大하며 ferrite는 열처리 온도가 과대할 때 흔히 나타나는 Widmannstätten 조직을 보이고 있다. 또한 粗大化현상은 그림 7b에서 볼 수 있듯이 中心部로 갈수록 pearlite 조직이 크게 성장되어 있었다. 그림 6과 7을 비교하면 pearlite 양이 많아진 것은 탄소함량이 증가한 때문이라 볼 수 있는데 이로 미루어 보아 철부(A-6)는 다소 高炭素鋼(탄소함량 0.4~0.6%)이 아닌가 생각된다. 또 중심부로 갈수록 조직이 조대하게 된 것은 前斷部가 鍛造熱處理를 받았기 때문이라 생각된다.

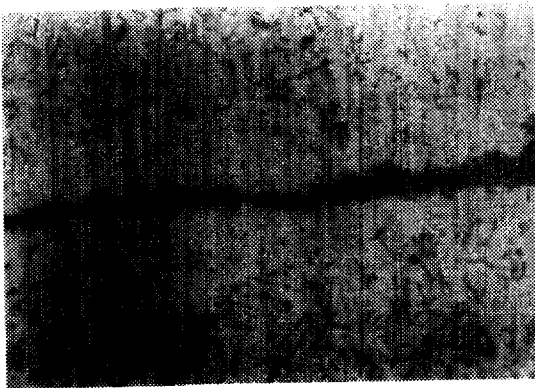
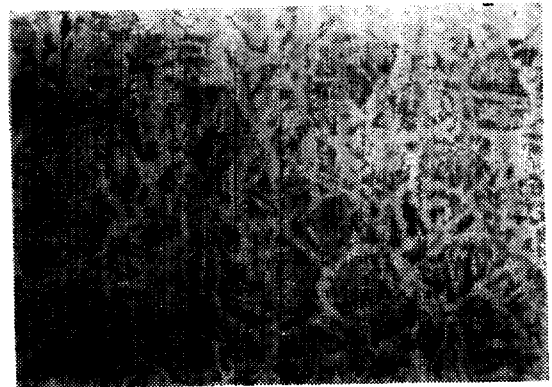
그림 8. 鐵銼(C-2)에서의 금속 현미경 조직(100X)

그림 8은 역시 탄소강으로 탄소함량이 0.45% 정도로 추정되는 현미경조직 사진이다. 이 그림에서의 특징은 그림 8a의 균열부위에 주로 ferrite相(밝은색)이 밀집되어 있고 균열부에서 멀어질수록 pearlite가 현저히 증가하고 있는 것이다. 이는 균열부위에서 부식이 일어날 때 ferrite相은 anode, carbide相은 cathode로 작용할 것이므로 ferrite 상이 선택적으로 부식되는데 carbide를 둘러싼 ferrite 상이 부식되면서 중심부의 carbide를 떨어져 나가게 하여 부식되는 균열부위에 오직 ferrite 상만이 남아 있게 된 것이라 해석할 수 있다. 한편 鍍鋼에서도 표면에 가까와 질수록 단조가공의 영향인 조직이 다소 미세화 되는 경향을 보이었다.
