선박 및 플랜트 구조물의 부식과 대책

백 광 기

현대중공업 용접기술연구소

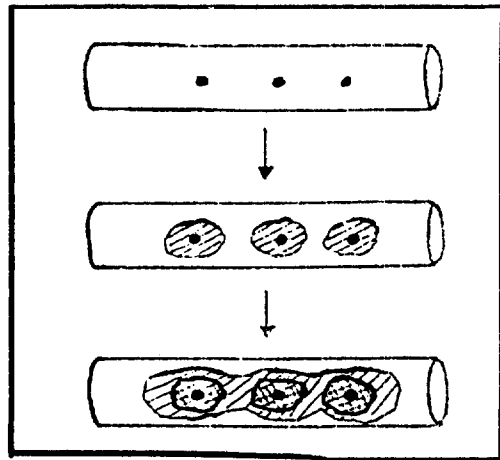
부식된 solid wire의 표면에는 육안으로 쉽게 판별되는 rust가 광범위하게 존재하고 있으며 또한 rust의 색깔은 검은색 계통이 주종이었으며, 그 색깔의 심도(즉, rust의 정도)를 볼 때, wire의 부식은 상호 분리된 point에서 발생, 진행하여 상호 연결되는 양상을 띄고 있음을 알 수 있다. 이를 개략적으로 나타내면 그림 1과 같이 나타낼 수 있다.

그림 1. Solid Wire의 부식발생·확장 개념도

개별적인 부식 site는 일종의 pit 형태로 발전하여 solid wire 내부로부터 전파되어 있다. 표면 coating층에서의 Cu 존재기동 및 rust 부위와 clean 부위에서의 Cu 함유정도를 비교하기 위해 각 시편의 단면을 SEM으로 촬영하고 그때의 coating층에서의 Cu농도를 EPMA로 mapping하였다. 그 결과 A사/B사 제품의 상대적인 Cu coating 정도를 쉽게 알 수 있으며, B사의 경우가 정량적으로 더욱 우수한(즉, 더욱 두터운) Cu-coating 상태를 유지하고 있음을 알 수 있었다. 정확한 Cu-coating 조건의 비교를 위해 A사/B사 제품 solid wire의 Cu 함량을 각각 분석 비교하였다. 이때 사용된 각 sample들은 rust가 없는 부위에서 채취되었다. 비교치의 정확성을 기하기 위해 표면 Cu-coating층을 제거한 후 bare steel의 Cu함량을 먼저 분석한 결과, 그 값이 0.006

본 solid wire의 부식은 일차적으로 Cu-coating층의 결함에 의한 내부 steel의 부식으로 평가할 수 있다. 즉, 부식이 발생된 A사의 solid wire의 경우엔 Cu-coating층이 B사의 동종제품에 비해 훨씬 얇고, 또한 불균일하여 부분적으로 bare steel이 대기 중에 노출된 뒤, 흡습을 통해 부식이 발생된 것으로 여겨진다. 특히 본 부식사례의 경우 steel이 Cu보다 anodic하고 또 좁은 영역만 노출되었기 때문에 이에 의한 area effect가 재료의 부식을 촉진시키는 중요한 원인이 되었음도 예상된다.

1) Cu-Coating층의 결함 시정

앞서의 A/B 양사제품의 비교를 통해 드러난 것처럼, Cu-coating 두께가 얇다는 것에 우선적으로 주목해야 한다. 즉, Cu-coating시에 발생하는 각종 물리적, 화학적 결함들은 coating층의 두께를 증가시키는 것이 요구된다. 그 외에도 Cu-coating 피막의 성장에 영향을 미치는 각종 변수들을 면밀히 검토하여 제반 불량원인들을 엄밀히 분석, 시정해야 할 것이다.

2) 사용자 유의사항

- 습도가 낮고 통풍이 잘 되는 곳에 보관한다.
- Wire 표면을 변질시키는 gas(바닷바람, 아황산가스 등)의 접촉이 안되는 곳에 보관한다.
- Pallet 상에 적재하고, 벽과는 일정한 거리를 유지토록 한다.
- 선입 선출 원칙하에 불출하고, 일단 개봉한 wire는 가급적 신속히 투입하여 방지하는 일 없도록 한다.

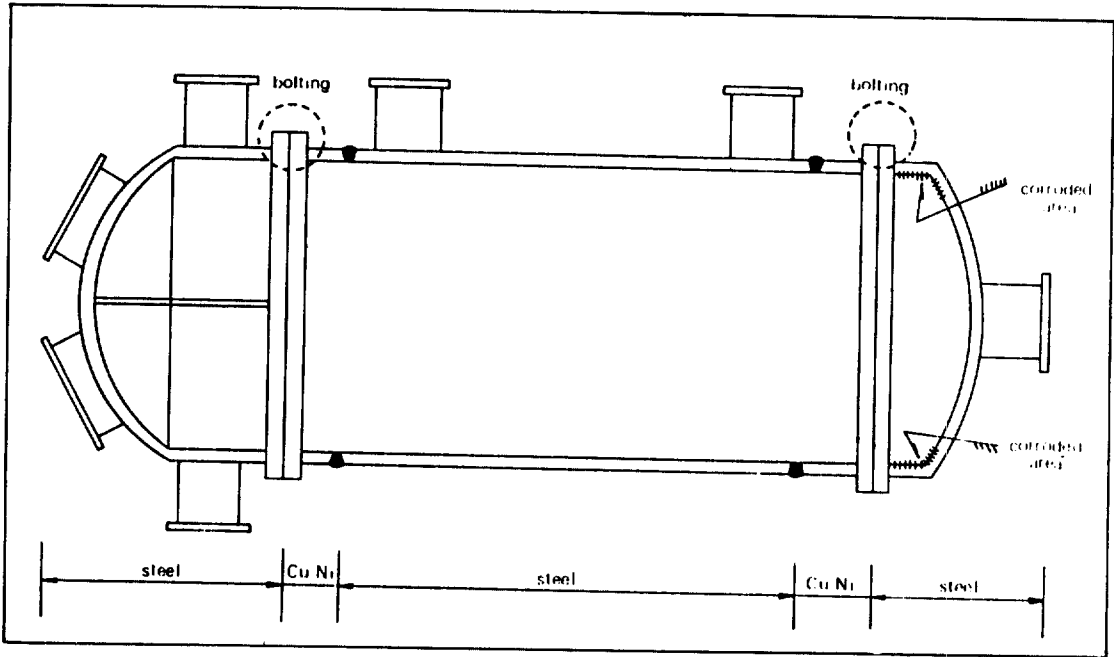
본 사례는 해수를 이용한 보조냉각수 열교환기(Auxiliary Cooling Water Heater Exchanger)로써 그 구조는 그림 2와 같다. 즉, steelplate로만든 열교환기 본체의 양쪽 end부위는 내식성 향상을 위해 특별히 Cu-Ni(7:3) 합금을 이용한 플랜지로 접합되었고, 다시 steel로된 channel cover를 bolting으로 체결한 형태를 띠고 있다. 따라서 양호한 전기 전도체이며 부식 매질인 해수가 Cu-Ni합금과 steel을 연결하여 그 결과 Galvanic cell이 형성되어, anodic부분인 steel이 집중적으로 부식 피해를 받게 된 것이다. 이러한 부식 피해에 대한 대책으로는, Cu-Ni 합금 대신 동일한 steel 계통의 플랜지를 사용하면 그 피해를 훨씬 줄일 수 있고, Cu-Ni 합금 플랜지 사용이 불가피한 경우는 bolt로 체결하기 전에 고무등의 절연물을 이용하여 lining작업을 하는 것이 반드시 요구된다.

그림 2. Auxiliary Cooling Water Heat Exchanger의 구조

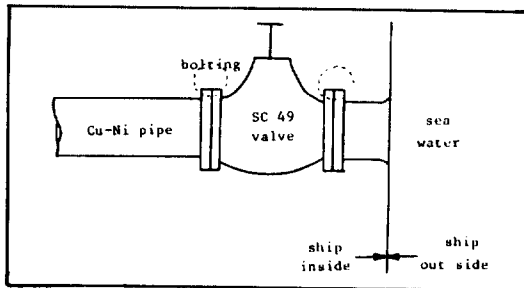
본 사례는 선박의 냉각수 line으로 쓰이는 sea water line valve로서 그 joint 형상은 그림3에 나타나 있다. 사용된 valve의 재질은 주조강이며, 내부 cooling system으로 연결되는 pipe는 Cu-Ni(9:1) 합금으로 만들어졌다. 내부에 흐르는 해수의 영향으로 Galvanic 부식 피해를 입게 되어 anodic 부분인 sea valve가 심하게 부식당한 결과가 보고되었다. 이에 대한 대응 조치 방안은 앞서의 사례와 대동소이하다.

그림 3. Sea water line용 valve의 구조
