310 스테인레스강으로 만든 정유공정 가열로
연소가스조절기의 고온부식에 관한 연구

*호남정유(주) 여천공장 검사과

A Study on the High Temperature Corrosion of Type 310
Stainless Steel for Use in the Damper Material of a
Heater in an Oil Refinery Process

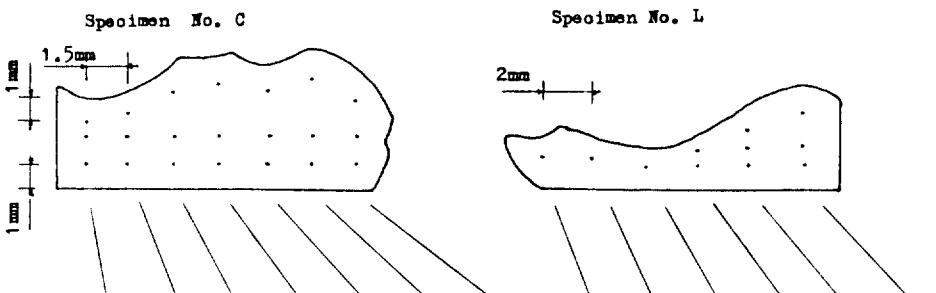
경도시험결과에서도 시편으로 채취한 조절기 측의 부식이 심했던 부위는 모재에 비해 높은 경도를 나타내었다. Fig. 5는 시편 C와 L에 대한 경도시험결과를 나타낸 것이다. 시편 내부보다는 열에 접촉된 표면쪽으로 갈수록 경도가 높아졌으며, 표면층에서도 고온부식에 의해 구멍이 생겼던 부분으로 갈수록 경도가 급증함을 알 수 있었다. 이러한 현상은 시그마상 형성이 부식기구에 관련되어 있음을 지지해 주는 자료라 생각된다.

Fig. 5 Vickers hardness survey for specimen No. C and L.

2) 시편으로 채취한 조절기 축의 부식이 심했던 부위가 모재의 다른 부위에 비해 높은 경도를 나타내었다. 이것은 부식이 심한 부위에 많은 시그마상이 석출되었기 때문인 것으로 판명되었다.
