유동층보일러 열교환기에서의 고온부식거동

Hot Corrosion Behavior of Heat Exchanger in
Fluidized Bed Combustion Boiler

Hot corrosion behavior of heat exchanger in Fluidized Bed Combustion boiler was studied. The corrosion test has been performed for stainless steel 304 tubes at 700-950°C for 600h in FBC pilot plant.

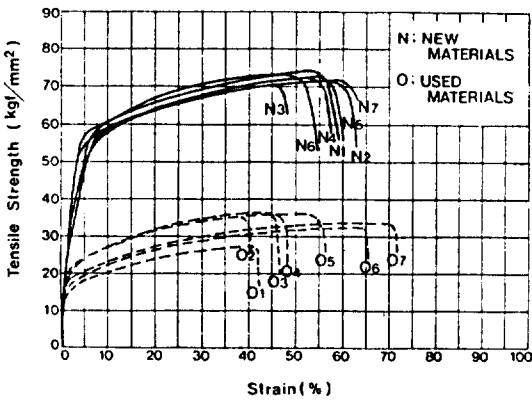
Fig. 3 Tensile Strength-Strain Curve

본 실험에서는 장시간 운전 (600여 시간) 이력을 가진 시료의 역학적 특성을 고찰하기 위하여 인장 시험을 실시하고, 그 결과를 <Fig. 3>에 도시하였다.

일반적으로 보일러 열교환기관재료는 부식성 연소가스와 연료 및 공급된 공기중에 함유되어 있는 미소량의 불순물 성분과 반응하여 고온부식을 일으킨다. 이러한 부식은 황화, 산화, 염화반응등이 복합되어 있으며 응력과 작용하여 강도를 현저하게 저하시켜 위험성을 증가시킨다. 특히 관재료는 온도가 높은 부위에서 손상받기 쉬울 뿐만 아니라 관표면상에 전면부식으로 인하여 산화물과 황화물의 스케일이 형성되고, 스케일착에 Cr 결핍층이 생김으로 인하여 하중을 부담할 수 있는 유효단면적이 감소, 즉 진응력이 증대하여 인장강도가 상당히 저하되었음을 알 수 있으며, 이로 인하여 관재료의 수명이 감소하게 된다.

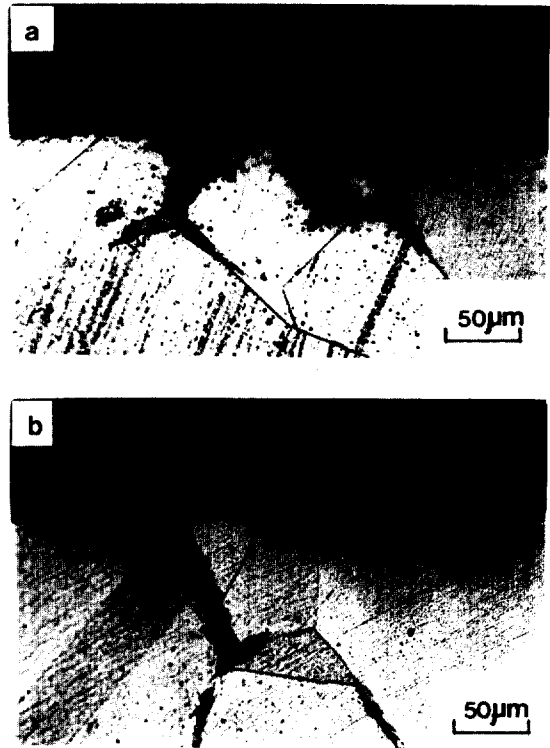
Fig. 4 Microphotographs of Corrosion Behaviour formed on Tube Surface,
a) Intergranular Oxide Penetration,
b) Initiation of Corrosion Fatigue Crack.

침투되어 부식(산화)은 <Fig. 4 (a)>에서 보는 바와 같이 상당히 빨라진다.

일반적으로 부식생성물은 취성이 크고 모재와의 접착력도 약하므로, 관표면의 입계가 우선적으로 부식하게 되면 산화막과 모재의 열팽창차이, 또는 부식 침탄부위와 그 직하의 비침탄부위와의 열팽창차이 등으로 인하여 소성변형이 축적되므로 입내에서 발생하는 피로균열은 <Fig. 4 (b)>에서와 같이 결정입계에서 조기에 발생하게 된다. 즉 피로손상이 아직 결정입내에 충분히 축적되지 않은 초기에, 황화물 등을 주체로 한 우선적인 입계침식이 보일러 관재료 등의 표면에 발생하여, 이것이 피로균열의 조기발생을 촉진시키게 되므로 보일러 열교환기 관재료의 수명을 상당히 감소시키는 주요 원인이 된다.

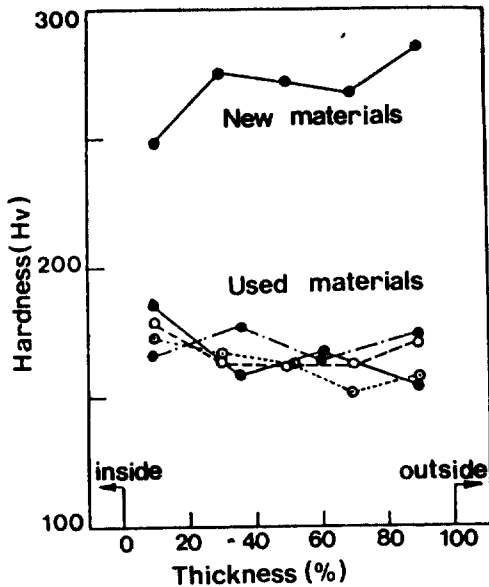
Fig. 5 Hardness of Tube

각 시험편의 두께방향에 대한 경도분포는 <Fig 5>와 같으며, 미사용재의 평균경도가 Hv 274 정도임에 대하여 장시간 사용한 관재료의 평균경도는 Hv 167 정도로써 경도가 상당히 감소하였고, 특히 부식이 심한 관표면측으로 갈수록 경도가 약간 저하되었음을 알 수 있다.

이러한 결과에서 알 수 있듯이, 장시간 사용한 열교환기의 관표면에 발생한 부식생성물은 일반적으로 취약하고 모재와의 접착력도 약하므로 표면입계가 우선적으로 부식되며, 또 입계는 S나 O 등의 우선적인 확산경로를 제공하게 되므로 기계적으로 약화된 입계파괴가 촉진되어 관표면의 결정입계가 약화되기 때문으로 보인다.

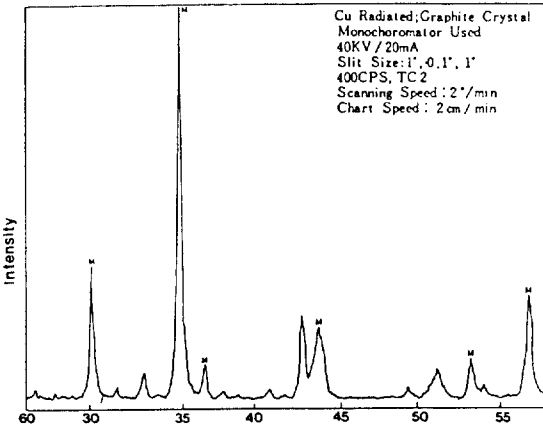
Fig. 11 X-ray Diffraction Analysis of Corrosion Product.

(Fig. 11)은 열교환기 관표면의 부식생성물에 대한 X-ray 회절분석 결과를 나타낸 것으로, 이를 Search manual과 비교한 결과, M으로 표시된 Peak는 Magnetite (Fe₃O₄)로 밝혀 졌다. 그 이외의 Peak는 단일화합물로 표시되는 Inorganic compound는 찾을 수 없으나, Ni, Cr 등의 금속원소로 구성되어 있는 산화물인 것으로 추정된다.
