HYDROTREATER PROCESS의 FIN-FAN COOLER 부식관리

신 우 철

쌍용정유 (주) 온산공장

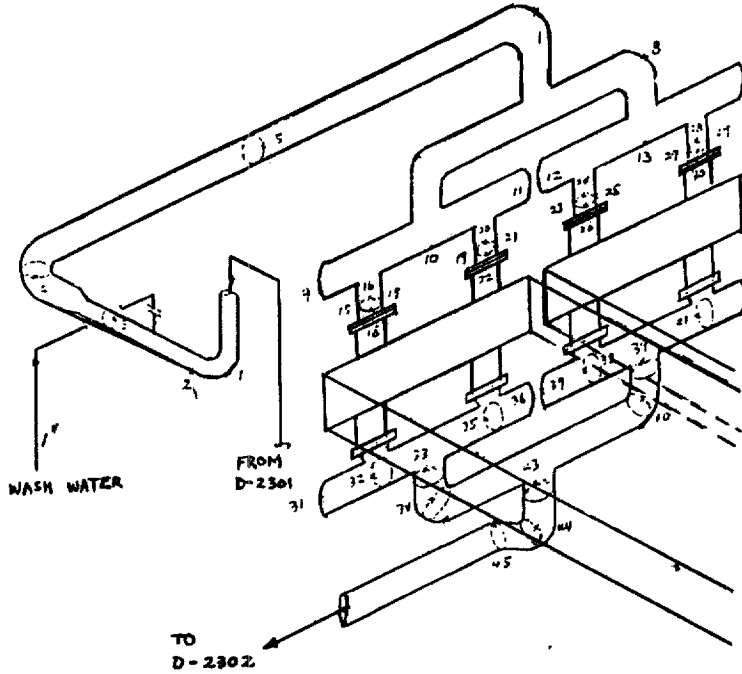
3 - 3. FIN-FAN COOLER 및 MANIFOLD 구조

- PIPING MATERIAL : A 106 Gr. B

- SIZE & ONT : (1) 4" - XXS - 17.1 MM

(2) 6" - XXS - 22.0 MM

(3) 8" - Sch. 160 - 23.01 MM

EX-TUBE에 EVEN-DISTRIBUTION을 시켜주므로서 국부적으로 THINNING이 심화되는 현상을 방지하고 전반적으로 THINNING이 생성되도록 유도함.
