주택구조물의 콘크리트 내에 묻혀 있는 강재파이프의 부식파손에 대한 연구*

文 聖 模 · 邊 秀 一 · 全 永 甲
한국과학기술원 재료공학과

A Study on the Corrosion Failure of the Carbon Steel Pipeline Embedded in Concrete of Housebuilding

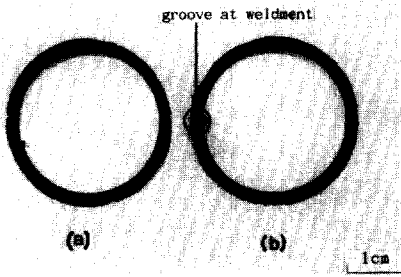
송수관의 용접부를 관찰한 결과 용접부를 따라서 홈이 형성되지 않은 부분과 형성된 부분은 대략 비슷한 면적을 나타내었다. Fig. 4 (a), (b)는 각각 홈(groove)이 형성되지 않은 용접부위와 깊은 홈이 형성된 것의 단면모양을 보여주고 있다. 또한, Fig. 4 (a), (b)에서 모두 강재파이프의 외부표면에 불규칙적으로 발생된 많은 macro pit과 micro pit들이 관찰되었다.

Fig. 4. Cross section of the steel pipeline specimen taken from the water pipeline embedded in concrete : (a)without groove produced at weldment ; (b)with groove produced at weldment.

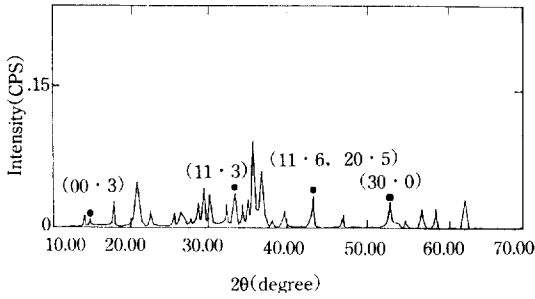
Fig. 5는 부식 생성물 분말의 X-선 회절분석 결과를 나타낸 것으로 Iron(III) chloride(FeCl₃)의

Fig. 5. X-ray diffraction pattern of the powder specimen obtained from the corrosion products : ●, FeCl₃; (hk·l) represents Miller indices for hexagonal(FeCl₃) structure.

peak이 잘 나타나 있다. FeCl₃는 강재표면에 형성된 부동태 피막을 깨뜨리는 역할을 하여 pit의 생성을 조장하는 것으로 잘 알려져 있다.⁵⁾

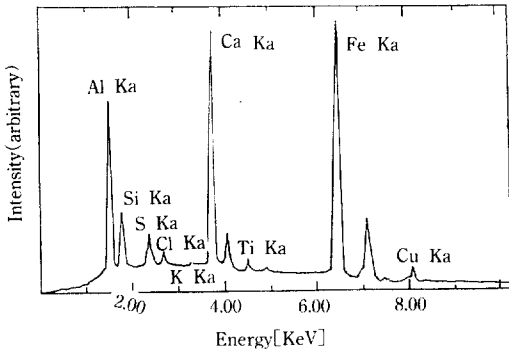
Fig. 6. Energy dispersion spectrum of the powder specimen obtained from the corrosion products.

같은 시료를 사용하여 EDS분석을 실시한 결과를 Fig. 6에 나타내었으며, 염소이온의 peak를 관찰할 수 있다.

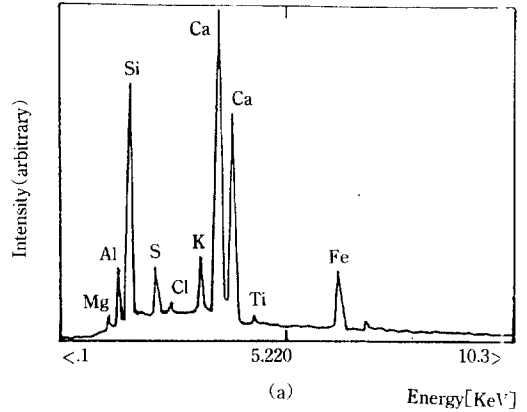
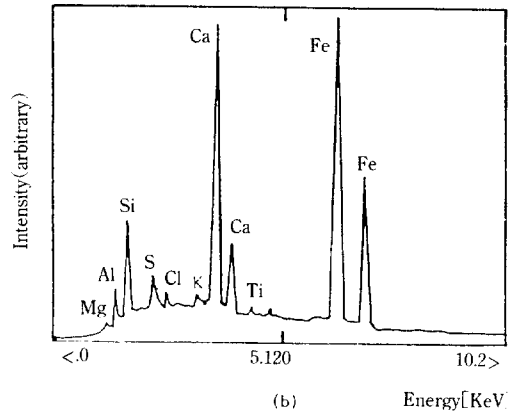
Fig. 7은 강재파이프를 둘러싸고 있던 기포콘크리트와 강재파이프의 부식파손을 일으킨 pit의 내부에 대하여 EDS분석을 실시한 결과를 나타낸 것으로, 기포콘크리트와 pit의 내부에도 역시 염소가 함유되어 있음을 보여준다.

Fig. 7. Energy dispersion spectrums of (a) bubble concrete and (b) interior of the pit inducing the failure.

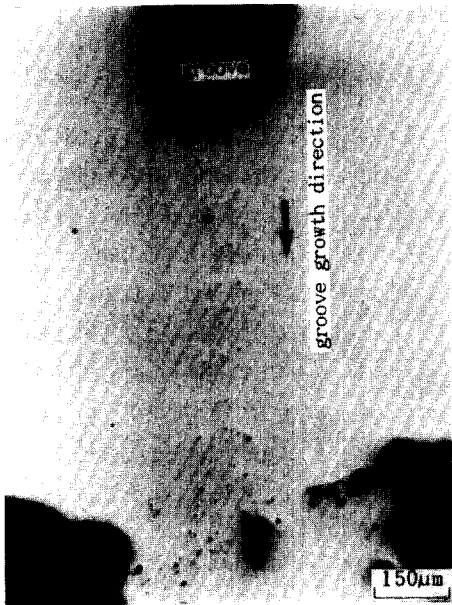
Fig. 9는 깊은 홈이 형성된 용접부위를 경면으로 연마하여 광학현미경으로 관찰한 결과를 나타낸 것이다. 용접부위를 따라 다량의 불순개재물들이 분포되어 있음을 관찰할 수 있었으며, 용접부위에서 관찰된 깊은 홈은 이 불순개재물들과 연관이 있을 것으로 생각된다. 즉, 불순개재물과 기지 사이에 국부전지가 형성되어 부식이 불순개재물의 분포방향을 따라 빠르게 진행되고, 그 결과 용접부에서 깊은 홈이 형성된 것으로 사료된다.

Fig. 9. Optical micrograph of defects formed around the weldment of the unetched steel pipeline specimen.

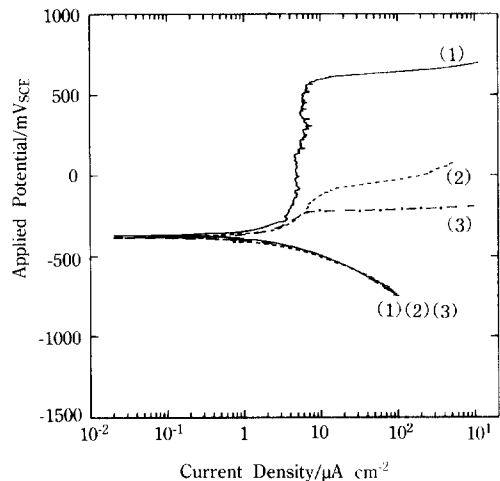
콘크리트 내에 묻혀 있는 강재파이프의 전기화학적 성질을 알아보기 위하여 여러가지 용액중에서 분극실험한 결과를 Fig. 10에 나타내었다. 이 결

과로부터 부식전위, 피막의 파괴전위, 부식속도를 구하여 Table 1에 표시하였다. 콘크리트내 기공용액은 $\text{Ca}(\text{OH})_2$ 를 다량 포함하여 강염기성 분위기를 형성시킨다. 이와 유사한 분위기인 pH 12 이상의 0.1M NaOH 분위기하에서 분극실험을 한 결과 부식전위는 약 $-368\text{mV}_{\text{SCE}}$ 로 나타났으며 anodic overpotential을 가하여도 부식속도가 일정한 passive region을 보이고 있다. 한편 같은 용액에 염소이온이 첨가된 경우 부식전위는 $-380\text{mV}_{\text{SCE}} \sim -385\text{mV}_{\text{SCE}}$ 로 큰 차이가 없었으나 부식속도는 조금 증가하였다. 또한 염소이온의 농도가 증가함에 따라 passive region은 크게 감소하여 부동태 피막의 파괴전위(breakdown potential) E_b 는 $575\text{mV}_{\text{SCE}}$ 에서 $-70\text{mV}_{\text{SCE}}$, $-220\text{mV}_{\text{SCE}}$ 로 현저히 낮아졌다. 따라서 안정된 산화피막을 형성하는 강염기성 분위기하에서도 염소이온이 함유되어 있는 경우 공식 저항성이 현저히 낮아짐을 알 수 있다. 따라서 콘크리트 내에 묻혀있는 강은 안정된 부동태 피막을 형성하는 강염기성 분위기하에 있지만, 분위기중에 염소이온이 존재하는 경우 공식이 일어나게 된다.

Fig. 10. Potentiodynamic polarization curves of the steel pipeline specimen in (1) — 0.1M NaOH; (2) --- 0.1M NaOH+0.01M NaCl; (3) - · - 0.1M NaOH+0.5M NaCl solutions with a scanning rate of 0.2 mV/s.

강염기성 분위기인 0.1M NaOH 용액중에서 염소이온(0.5M)이 존재할 때 전체적으로 균일한 부식이 진행된다고 가정하면 강재의 부식속도는 연간 0.05 mm 정도로 계산된다(Table 1). 즉, 이와같은 전면부식속도로 한 방향에서 관 두께 2.5 mm의 강재 파이프가 부식된다면 약 50년 이상의 수명이 예상된다. 그러나 염소이온이 존재할 때 위에서 관찰한 바와 같이 국부적인 공식이 일어나 예상되는 강재의 수명보다 훨씬 빨리 파괴에 이르게 된다. 따라서 염소이온에 의한 강재의 부식을 줄이기 위해서는 부식분위기에 염소이온이 임계량 이상으로 존재하지 않도록 주의해야 한다.¹⁾
