아연용사 코팅층의 박리현상에 미치는 디자인 및 열응력에 관한 연구

金 容 徹 · 李 晟 旻 · 高 英 台
한국가스공사 연구개발원

The Effect of Tube Design, Temperature Difference and Temperature Cycle on the Blistering Behavior of Zn Metallizing Layer

Blistering behavior of protective coating layer(Zn) on LNG vaporizer fin tube (Al-5086) has been investigated in this study. Micrographic study showed that blistering can be attributed to the accumulation of corrosion products($Zn_3(OH)_2Cl_2$) within the coating layer which result in a significant decrease in adhesion strength.

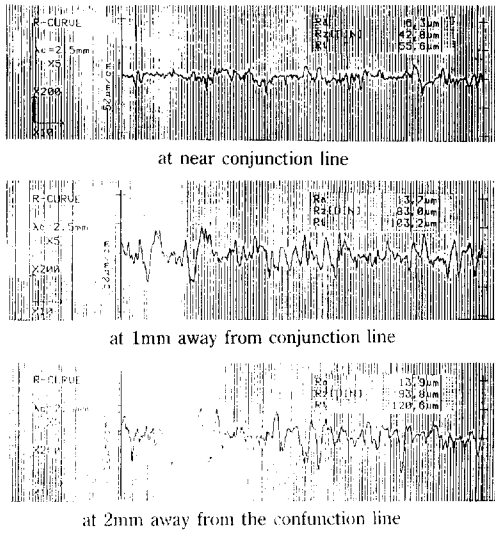
서 blasting되지 않은 영역이 넓게 나타났다. Fig. 3은 fin 연결부위로부터 떨어진 거리에 따라 측정된 대표적인 표면거칠기 profile이며, 이로부터 분석된 평균거칠기는 Fig. 4에 나타내었다. 두 그림에서 fin 연결부위에서의 표면거칠기가 상당히 낮은 값으로 나타났는데, Photo. 2에서 보이는 바와 잘 일치하는 것을 알 수 있다. 이상의 결과로 볼때 기존의 기화기 튜브와 같이 많은 수의 fin을 갖는 경우, fin 사이에서는 표면거칠기의 부족으로 인해 방식용 코팅층의 접착력이 양호하지 못하므로써 박리현상을

Fig. 3. Typical surface profiles of blasted surface showing the variation of roughness.

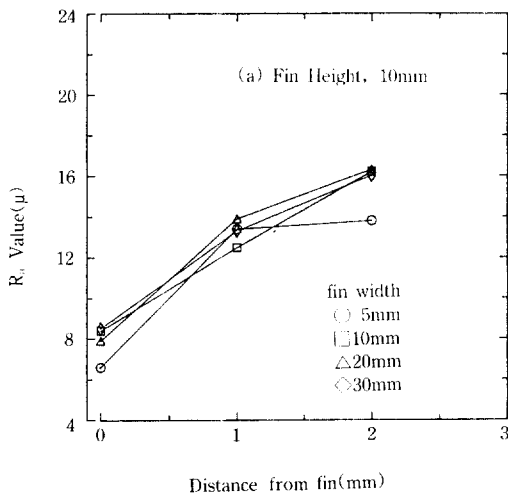
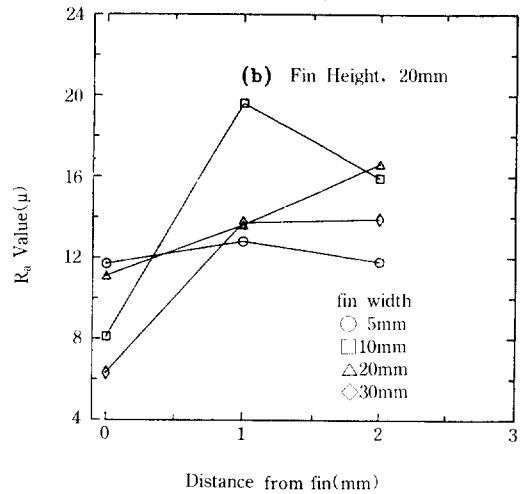
Fig. 4. Average roughness value of substrate surface vs. distance from fin after blasting. (a) fin height—10 mm (b) fin height—20 mm

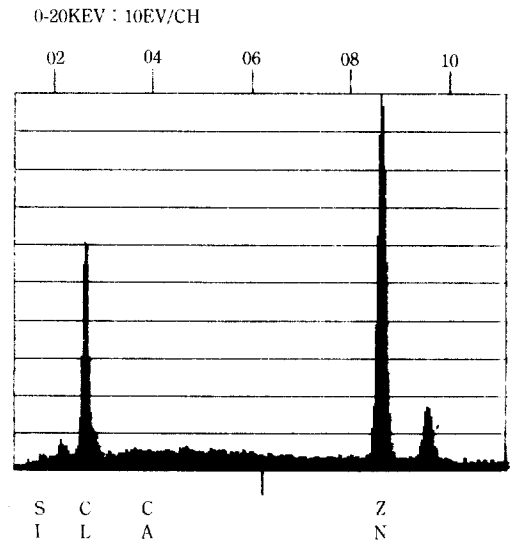
MPa 이하로 급격히 떨어졌다. 그 이유는 Photo. 5에서 잘 보여주고 있는데 (a)에서처럼 침지시험을 행하지 않은 코팅층은 접착력시험 결과, 코팅층이 완전히 한 덩어리로 떨어져 나오므로써 모재(Al)의 표면이 그대로 드러난 반면, 침지시킨 시편 (b)에서는 degradaton된 코팅층 중간부위에서 코팅층이 분리, 떨어져 나오므로써 코팅층 고유의 접착강도가 충분히 나타나지 못하고 급격히 감소한 것 같다. (c)는 (b)부위를 확대하여 나타낸 것인데, 중앙부분에 보이는 생성물을 채취하여 그 성분을 알아보고자 EDAX와 X-ray diffraction 시험을 행하여 Fig. 5와 6에 나타내었다. EDAX결과 대부분이 Zn 성분임을 알았으며, X-ray diffraction pattern 분석을 통해 Zn의 복합 부식생성물인 $Zn_5(OH)_8Cl_2 \cdot 4Zn(OH)_2$ 임을 알 수 있었다.

Fig. 5. EDAX analysis of corrosion products in coating layer.

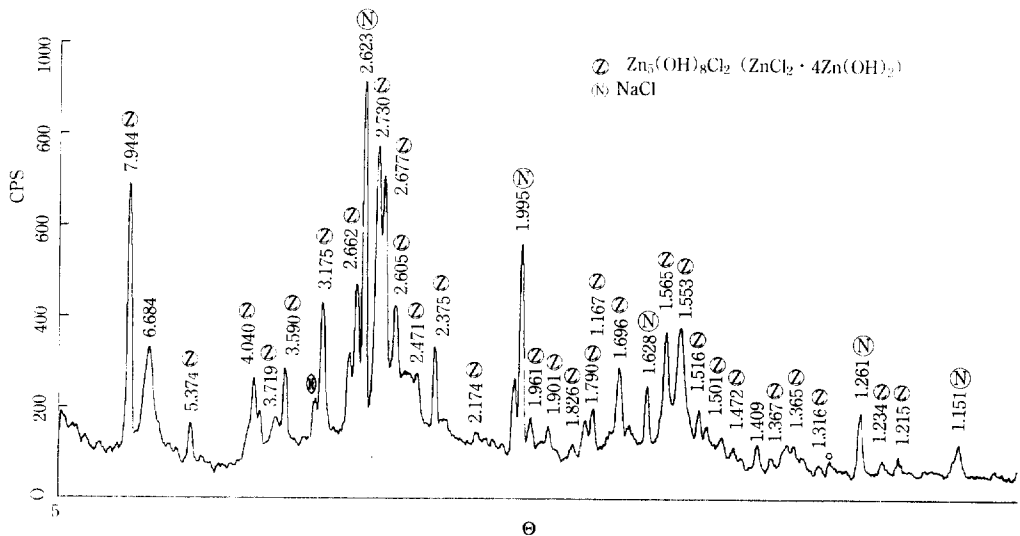
Fig. 6. X-ray diffraction pattern of Zn corrosion products.
