영일만 매립지역에 장기매설된 강 파일의 부식도 측정

산업과학기술연구소 용접연구센터

Corrosion Survey on Underground Steel Piles in Young-il Bay

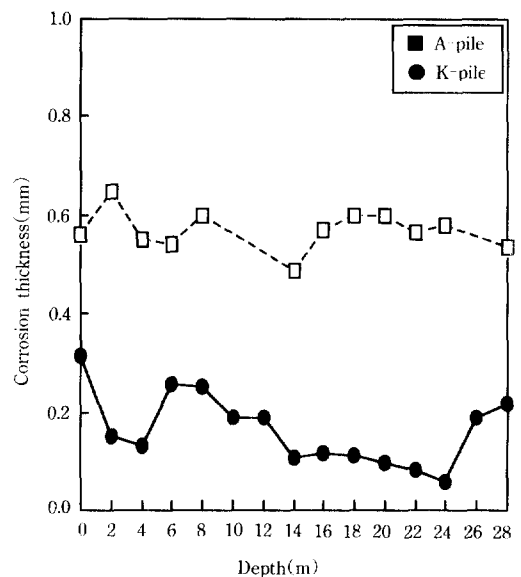
Fig. 4. Corrosion thickness of steel piles as a function of burial depth

Table 4, 5는 각각 K-pile 및 A-pile의 깊이별 두께측정결과를 나타낸 것이며, Fig. 4는 파일의 원두께를 7.9mm로 취하였을때의 부식된 두께를 K-pile과 A-pile을 서로 비교한 것이다.

K-pile의 부식정도는 깊이에 따라 차이는 있으나 0.06~0.32mm의 범위이며 전체적인 평균부식두께

는 0.164mm 정도이다. 약 19년의 매설기간에 의한 이런 정도의 부식은 NBS(National Bureau of Standards)의 장기간 매설시험에 의한 각지역(44종류의 토양)에서의 평균부식속도 0.021mm/yr보다 훨씬 낮은 0.0086mm/yr의 속도를 나타내고 있다. 그러나 NBS 시험중 부식성이 낮은 모래질 토양의 부식속도 0.005mm/yr에 비해서는 다소 높은 값을 나타내고 있으며, 이러한 사실은 영일만 매립지역의 토양이 깊이에 따라 변화는 있지만 모래질의 이토를 약 10% 함유하고 있기 때문으로 사료된다. 일반적으로 점토의 경우는 비저항이 낮고 부식성이 크며 모래 또는 자갈로 이루어진 토양일수록 비저항이 커져 부식성이 적기 때문에 영일만 매립지역의 부식속도가 일반적 토양에서 보다는 낮고 순 모래질에서 보다는 약간 높은 것은 매우 타당한 결과로 사료된다. 매설깊이에 따른 부식정도의 변화에 대한 명확한 관계는 정립하지 못하나, 일반적으로 모래질 토양의 경우는 깊이가 깊을수록 부식량이 감소하고 점토질의 경우는 부식량이 많아진다는 시험결과가 보고되고 있다.¹⁾ K-pile의 경우에도 매설깊이에 따라 부식정도의 증가 또는 감소를 단적으로 나타낼 수 없는

A-pile의 부식두께는 전체 평균 약 0.57mm이며 부식속도는 0.03mm/yr로서 일반적인 토양의 평균 부식속도보다 크다. 평균부식두께에 비해 깊이별 편차는 그다지 크지 않으며 최대부식두께는 깊이 2m에서 0.640mm, 최소부식두께는 깊이 14m에서 0.488mm이었다. 이러한 경향은 깊이에 따른 토양의 성분변화보다는 지표로부터 유입되는 각종 유해물질, 즉 slag에 포함되어 있던 유해가스, 산화물, 무기산, 중금속성분 등에 의해 부식속도가 큰 영향을 받게됨을 나타내준다.²⁾

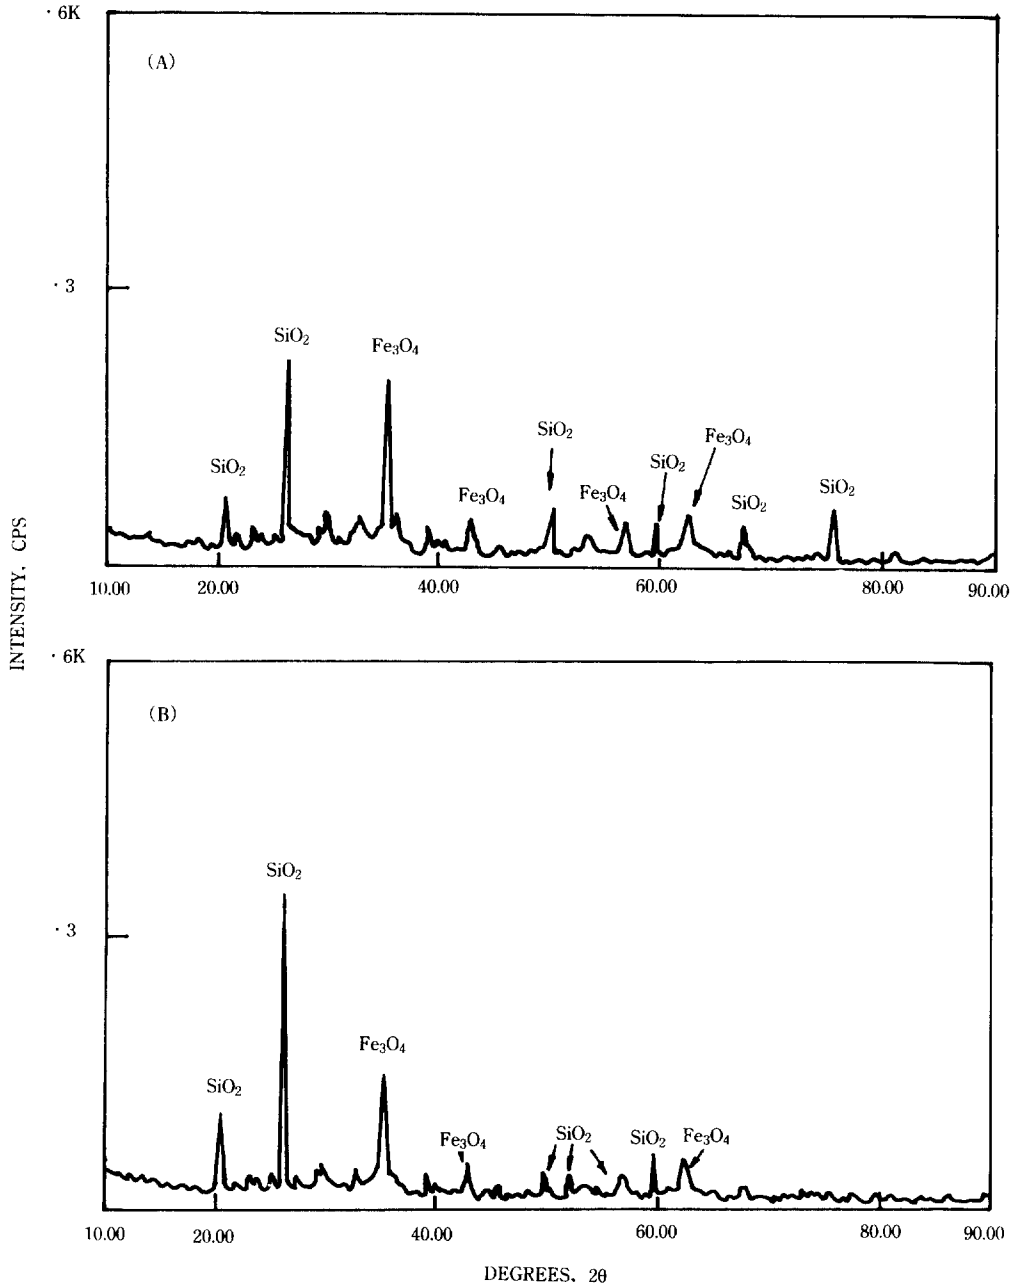
Fig. 5. XRD analysis of corrosion product on K-pile(0m)
 (a) Inside (b) Outside

모든 시료에서 부식물의 주성분은 Fe₃O₄로 나타나고 이러한 경향은 A-pile의 경우도 마찬가지이었

다. 분석결과에 SiO_2 는 부식물 시료의 채취시에 토양성분인 모래가 함께 혼합되어 있었기 때문으로 보인다.
