Hydro-Cracker Pipe의 수소 취성 파손

Hydrogen Embrittlement of Hydro-Cracker Pipe

Low carbon steel elbows of the hydro-cracker pipe in an oil refinery plant were failed after six months operation. The elbows were manufactured according to ASTM A234 WPB, which specifies the processing requirements for the parts used in sour gas environment. The chemical compositions, mechanical properties, microstructures and crack morphologies were evaluated and compared to ASTM specification. It was found that ingress of hydrogen with the aid of hydrogen sulfide to the deformed area drove the parts to the failure. The deformed structures in failed elbows, which resulted in high hardness and low ductility, enhanced sulfide stress cracking(SSC) in sour gas service. The effects of normalizing and cold working on the sulfide stress cracking were simulated by electrolytic hydrogen charging. It was found that normalized steel was not susceptible to SSC after the hydrogen charging. The preventive measures against SSC were discussed.

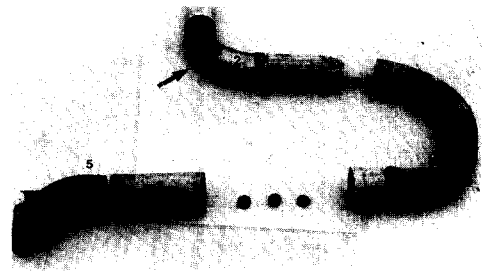
Fig. 1. Photograph of failed pipe after cutting

사고직후 파손되어 폭발에 의해 날아간 부위는 Fig 1과 같다. 이 부위는 사고후 화재에 의한 열손상을 받지 않게 되어 파손원인을 파악하기가 용이 하였다. 편의상 그림에서와 같이 No. 1, 2, 3, 4, 5로 구분하였는데 No.1은 사고시 화재에 의하여 열손상을 받은 부위이며 No.2는 같은 이음관이지만 화살표 지점에서 파손 분리되었기 때문에 열손상을 받지않은 부분이다. No. 3, 4는 손상받지 않은 다른 이음관이며 No. 5는 파손 직후 찢겨져 나간 부분이다. 본 연구에서는 파손부위중 열손상을 받

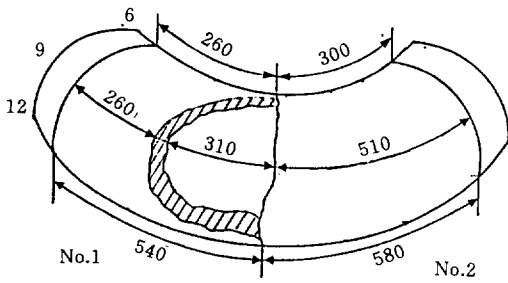
Fig. 2. Schematic Diagram of failed elbow
 No.1 : affected elbow from fire,
 No.2 : unaffected elbow from fire

파손부위의 모식도는 Fig 2와 같다. 파손 시초부위(화살표) 위치는 이음관 바깥 등쪽부분(12시 방향)의 거의 중앙에 위치해 있음을 알 수 있다. 파손부의 최소 두께는 이 부분에서 31.55mm로 측정되었는데, 이는 규격을 만족하는 두께였다.⁷⁾

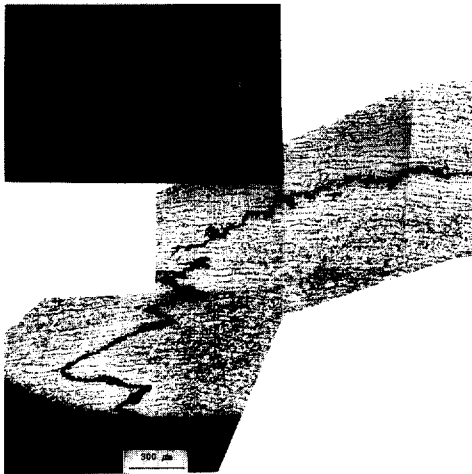
Fig. 3. Crack morphologies at the part of the No. 2 elbow

파손부위(No. 1, 2)와 직선관 및 다른 이음관(No. 3, 4, 5)의 비파괴검사를 실시한 결과 Fig 3과 같은 2차 균열을 파손부위(No. 2) 바깥

등쪽부분(12시 방향)의 중앙 파단면 10cm 아래에서 발견하였다. 균열은 이음관 내부에서 시작하여(화살표) 깊이 6mm 폭 27mm로 진전한 형태를 보였다. 그외 표면 결함이 다수 관찰되었는데 이들은 모두 허용깊이(1.75mm) 이내의 것이었다.

Fig 3에서와 같이 2차 균열이 입계나 퍼얼라이트/페라이트 계면을 따라 진전하는 것도 수소 취화와 관련된 SSC에 의한 균열형태를 나타내는 것으로 보고되고 있다.^{4,5)}

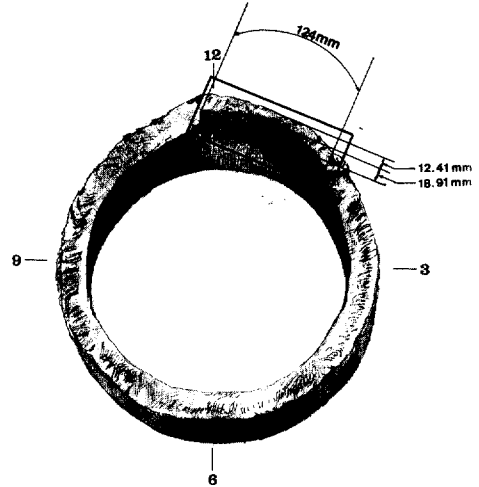
Fig. 4. Crack initiation site(arrow) at the fractured surface of the No.2 elbow

파손부위(2)의 파단면을 아세톤으로 세척한 후 관찰하였을때 바깥 등쪽부분(12시~1시 방향)에서 Fig 4와 같이 미리 진전된 균열 표면을 관찰할 수 있었다. 그림에서 깊이 18.91mm 폭 124mm의 거무스레한 부분이 미리 진전된 균열에 의해 산화 및 부식되어 생긴 부분이다. 즉 이 부분이 미리 진전된 균열 부위로 판단할 수 있으며 그 중앙 내부(화살표) 지점이 균열의 시초 지점으로 파악되었다. 균열이 그림과 같은 정도로 진전되었을때 이음관이 더 이상의 하중

이나 기체 압력을 지탱하지 못하고 순간적인 파괴에 이른 것으로 판단되었다.

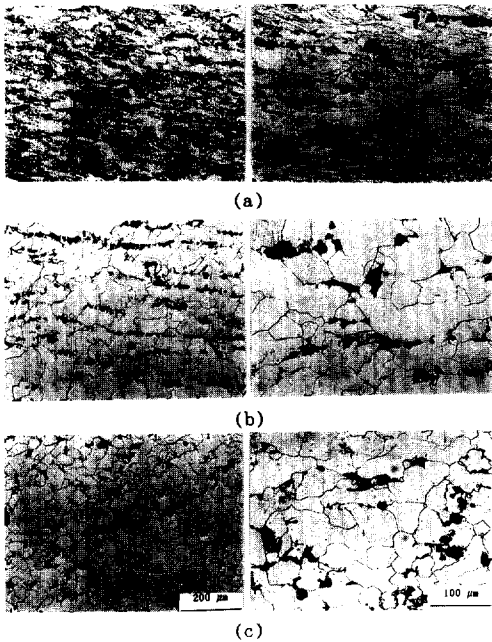
Fig. 5. Micrographs of No.2(failed elbow) in 12 o'clock direction:(a) inside, (b) center and (c) outside

Fig 4와 같은 주균열과 Fig 3과 같은 2차 균열은 실제 서로 비슷한 위치에 있으므로 이 두 균열이 같은 손상원인에 의해 발생 진전한 것으로 가정하여 주균열과 2차 균열 주위의 조직을 광학 현미경으로 관찰하였다. Fig 5는 이 부분의 (a)내부 (b)중앙 (c)외부 조직을 관찰한 것인데, 특히 기체와 맞닿는 내부에 Fig 5 (a)와 같이 변형된 조직을 관찰할 수 있었다. 이 변형 조직의 깊이는 이음관 내부의 모든 방향에 발달하여 있는데 그 최대 깊이는 3~4mm로 측정되었다. 이에 비하여 다른 이음관(No. 3)의 경우 Fig 6과 같이 변형조직은 (a)내부 (b)중앙 (c)외부 어디에서도 관찰되지 않았다.

이때 No. 2의 경우 변형된 조직에서 매우 높은 경도값(HV 254=BHN 242)이 측정되었으며 No. 3의 경우 내부조직 경도값은 HV 194(BHN 185)로 No. 2와 비교하여 큰 차이를 나타냈다.

앞에서 손상된 이음관(No. 2)과 다른 이음관(No. 3)을 비교하여 보았을때 두 이음관의 내부 조직이 다른 것을 알 수 있었다. No. 2의 경우 Fig 5와 같이 이음관 내부의 조직에서 변형조직이 관찰되었으며 이 부위의 경도값이(내부 HV_{0.2} 254, 외부 HV_{0.2}186) No. 3 조직(내부 HV_{0.2} 194, 외부 HV168)에 비하여 매우 높게 측정되었다. 또한 인장시험에 있어서도 No. 2 L 방향의 연신율이 규격에 못 미칠 정도로 낮게 측정되었다.

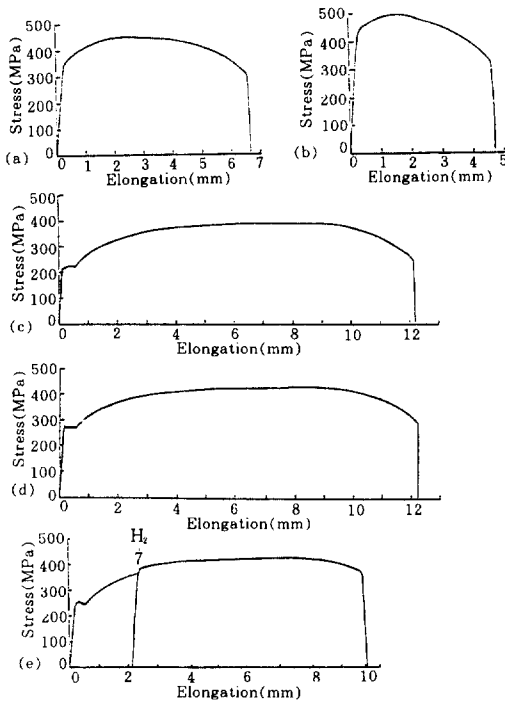
Fig. 8. Flow Curves of Specimen No.2

감도를 Table 3과 Fig 8에 나타내었다. 그림에서 파단시까지의 연신율이 작을수록 수소취성 민감도가 큰 것을 나타낸다. Fig 8에 나타낸 바와 같이 인위적으로 수소를 장입하였을 때 연신율은 26.2%에서 18.6%로 크게 떨어진 것을 알 수 있다. 이것으로 보아, No. 2 이음관이 가지고 있는 조직은 수소취성에 대한 감수성이 큰 재료임을 알 수 있다. 그러나 노말라이징 열처리(915℃, 1hr)를 한 재료의 연신율은 48.5%로 매우 높았으며 특히 노말라이징 처리후에는 수소 장입을 하여도 연신율이 거의 변하지 않았다. 이것으로 보아 No. 2 이음관이 가지고 있는 조직은 수소 취성에 대한 감수성이 매우 크나 이것은 노말라이징하여 정상조직이 되면 외부에

서 수소가 침투되어 들어가도 수소취성이 일어나지 않는 것을 알 수 있다.

그러나 노말라이징 열처리한 재료일지라도 냉간가공후 수소를 장입하면 수소에 의하여 연신율이 상당히 감소하였다. 이것으로 보아 재료의 조직이 변함에 따라 수소가 존재하더라도 수소취성의 발생 유무와 그리고 수소취성의 정도가 달라지는 것을 알 수 있다.

앞의 경도실험 결과에 나타난 바와 같이 손상된 이음관 내부의 실제 측정면 정도는 BHN 242로 ASTM A234 WPB에서 요구하는 정도 수준인 BHN 197보다 컸으며 NACE standard의 상한치 보다도 크게 측정되었다. 이와같이 변형된 조직이나 높은 정도를 갖는 이유는 명확치 않으나 elbow 제조에 사용된 모관의 변형이 그대로 남아 있거나 최종가공온도가 620°C 보다 낮았을 가능성등을 고려해 볼 수 있는데 오랜 시간이 지난 관제로 제조 당시의 가공 자료를 구하는 것이 불가능 하였다. 따라서 규정에서는 요구하지 않았더라도 이음관 제조후 정도 측정을 하였으면 조직이 변형되어 있는 것을 발견할 수 있었을 것이며 이와 같은 대형 사고를 미연에 방지할 수 있었을 것으로 생각된다. 그러므로 ASTM A 234에서는 620°C 이상 가공시에는 후열처리나 별도의 정도 측정을 요구하지 않고 있으나 산업안전의 면을 고려하여 A 234 규격을 후열처리를 반드시 하도록 수정하는 것이 바람직할 것으로 생각된다.

5) Normalizing 처리(900°C, 1hr/in)에 의하여 유화수소 균열의 방지가 가능하였다.
