STS 304 스테인리스매설강관의 미생물 유도부식

POSCO 기술연구소

Microbially Influenced Corrosion in Type 304 Stainless Steel Buried Pipe

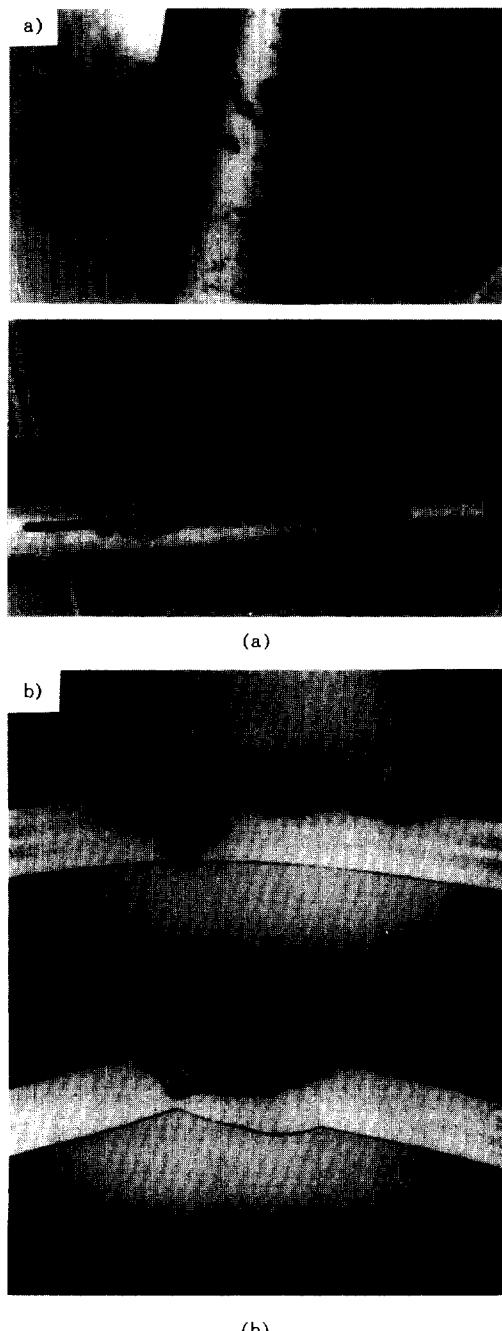
소재의 불량으로 인한 부식가능성을 조사하기 위하여 모재와 용접부 조직을 분석해 보았으나, 원인이 될 만한 요인은 발견되지 않았다. 모재의 청정도를 나타내는 개재율 면적분율도 STS 304강의 통상 수준인 0.04~0.08%를 나타내었다. Fig. 2는 site A-1에서 부식된 파이프 시판의 외관을 보여주고 있는데, 모재와 용접부 모두에서 부식이 진행되고 있음을 알 수 있다. 특

Fig. 2. Pipe appearance after in-service at A-1 site for 6 months : (a) the surface of the base metal(upper) and the weldment(lower) (b) the cross-section of the base metal(upper) and the weldment(lower).

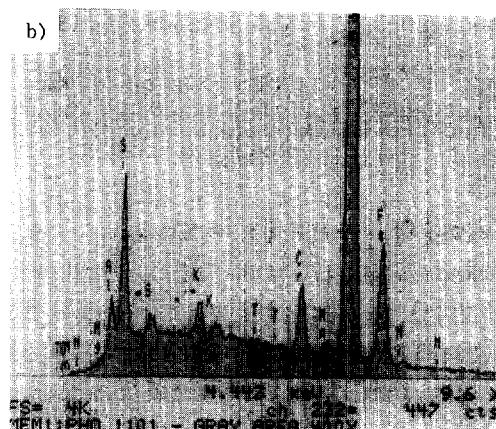
한편, 부식발생부에서 채취한 파이프 표면에 덮여 있는 부식생성물을 주사현미경의 EDS에 의해 분석한 Fig. 5의 결과를 보면 MIC에서 전형적으로 나타나는 S가 상당히 농축되어 있는 것을 알 수 있다. 파이프 표면의 부식생성물에서 S가 검출되고, 부식이 일어난 지역의 토양샘플에서 FeS 침전이 크게 나타나는 것으로 보아 인천지역 수도관 부식의 주인자는 박테리아 일 가능성성이 상당히 높다. 또한 협기적 환경에

Fig. 5. Analyses of the corrosion product after in-service at A-1 site for 6 months : (a) Scanning electron micrograph (b) EDS spectra of the corrosion product.
