Alloy 600 MA의 입계응력부식균열에 대한 구리의 영향

The Effect of Cu on the Intergranular Stress Corrosion Cracking of Alloy 600 MA

During the unscheduled outage to repair steam generator(S/G) tube leakage in 1994, a defective S/G tube was removed from Kori Unit 1 for a detailed examination. The results of destructive examinations confirmed the presence of Outside Diameter Stress Corrosion Cracking(ODSCC) at locations indicated by in-service Eddy Current Testing(ECT). The maximum depth of any of defects was 95% of the wall thickness, as determined by metallography. Defects were located primarily in the sludge pile and appeared to be associated with crevice regions formed at Top of Tube Sheet(TTS) sludge pile. Caustic environment could be obtained through crevice boiling process. During crevice boiling process, cations such as sodium could be accumulated, and anion species could be evaporated. These resulted in a high molar ratio of $[Na^+]/[Cl^-]$ and high pH. Corrosion potential could also be elevated due to Cu oxide formation from the metallic copper deposit on tubing. The pure Cu deposited on tube surface might be oxidized by dissolved oxygen during start-up.

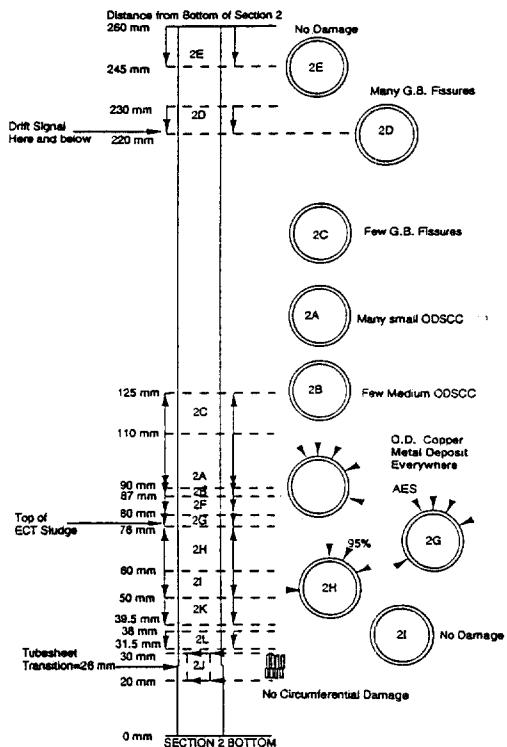
Fig. 1. Sketch of the flaw observations in a pulled tube(S/G-B R29 C50) with the distance from the top of tubesheet.

단하여, 광학현미경으로 관찰하였다. 저속 다이아몬드 절단기를 사용하여 단면 관찰용 시편을 준비하였으며, 시편 절단위치는 Fig. 1에 나타나 있다. 시편은 전열관의 길이방향에 수직 방향으로 절단하였다. Fig. 1에서 원안의 표시는 시편 표식번호이다. 한편 원주균열의 존재여부를 조사하기 위하여 관판상부 천이 부위(시편 2J) 및 제 1단 관지지판 아래 끝단 부분을 축방향으로 4 위치($0^\circ, 90^\circ, 180^\circ, 270^\circ$)를 절단하였다. 제 1단 관지지판 윗 끝부분은 축방향 균열 조사에 사용하였다. 시편 2G는 균열부분을 굽힘파단시켜 균열의 표면분석에 사용하였다. 표면분석에는 AES(Auger Electron Spectrometry)와 XPS(X-ray Photoelectron Spectroscopy) 및 SEM(Scanning Electron Microscope)의 EDAX(Ener-

Fig. 1에는 각 단면에서 관찰된 결함 양상이 간략하게 설명되어 있다. ECT 검사 결과 균열이 위치할 것으로 예상되는 주요 단면부위(예: 그림에서 2F, 2G, 2H)에 나타나 있는 굵은 화살표는 관찰된 균열의 위치를 나타낸다. Drift Signal 위치를 벗어난 부위(시편 2E)에서는 결함이 관찰되지 않았으며, 전열관 외부표면에 침착된 퇴적물(예: Cu Deposits)이 관찰되지 않았다. 그러나 Drift Signal 관찰위치(시편 2D, 2C, 2A, 2B)에는 침투 깊이가 20% 미만인 결함이 다수 관찰되었으며, 전열관 외부표면에 불연속적으로 침착된 구리가 관찰되었다. 증기발생기의 안전성을 고려하여 관판 천이부 주위의 원주 균열 존재여부를 관찰하기 위하여 Fig. 1의 시편 2J를 관찰한 결과, 원주균열은 관찰되지 않았다. ECT 검사에서 최대 균열의 중심부위로 판독된

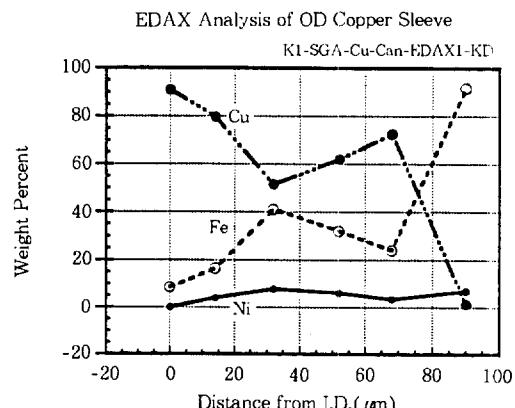
Fig. 2. Compositional variations in the thickness direction of the skin crust obtained during a S/G-A R27 C34 tube pull-out.

Table 1은 S/G-B R29C50 전열관 인출시 채취된 슬러지의 조성분석 결과이다. Table 1에 나타난 바와 같이 슬러지에는 50% 이상의 구리가 함유되어 있으며, 나머지의 대부분은 철 산화물이다. XPS 분석 결과 구리는 구리산화물이 아닌 순수 구리로 밝혀졌다. 또한 S/G-A로 부터 전열관 인출시에 채취된 전열관 피막의 SEM 사진과 EDAX로 분석한 전열관으로부터의 피막두께에 따른 조성 분석결과는 Fig. 2에 나타나 있다. 전열관 표면 인접부분의 구리 함량은 90% 이상으로 나타났다. 전열관 표면으로부터의 거리가 증가함에 따라 점차적으로 Cu의 함량은 감소하고 있다. 반면에 철 성분은 표면에 가까워 질수록 증가한다.

구리피막을 EDAX로 단면분석을 수행한 결과, 세관측 접경부는 순수 구리(>90%)로 나타났으며, 외부측은 순수 마그네타이트로 이루어졌음이 밝혀졌다. 전체 두께가 약 $100\mu\text{m}$ 인 이 구리피막의 특성은 세관주위의 전기화학적 이력을 반영하고 있다고 사료된다. 즉, 재기동후 초기에 상부에서 하향한 구리이온(Cu^{++})과 급수에서 공급된 철이온(Fe^{+++})이 세관 표면의 비등으로 농축된다. 따라서 슬러지 속에 CuO 의 형성이 진행되며, 구리이온의 높은 평형전위로 인하여 CuO 와 접촉되어 있는 세관의 부식전위는 500mV까지 증가한다고 알려져 있다.¹⁾

처음 단계로 구리이온의 환원과 세관표면의 부식이 진행된다. 구리이온이 소진되면서 부식전위는 수소전위로 접근하게되고 세관표면에 형성된 구리피막에서 마그네타이트의 형성이 시작된다고 추정할 수 있다. 그러므로 Fig. 2에 나타난 바와 같이 두꺼운 구리피막에 성분구배가 형성되었다는 것은 세관주위가 장기간 산화성 환경에 노출되어 있었음을 나타낸다. 이에 관련된 반응식은 다음과 같다.

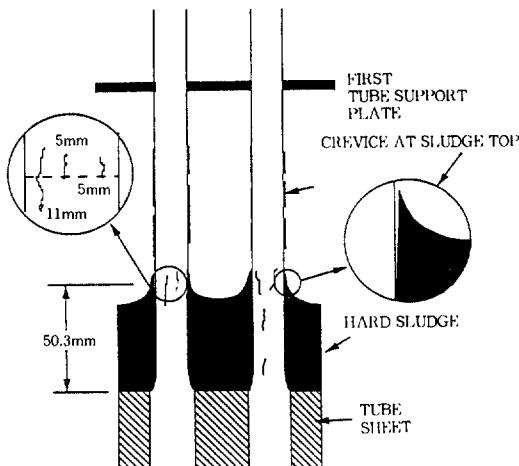
Fig. 3. Flaw size and location observed in a pulled tube(S/G-B R29 C50), and the schematic of sludge pile.

치와 크기는 Fig. 3의 원편에 나타나 있다. 관판 상단 1.98"(50.3mm)를 중심으로 3개의 축방향 균열이 검출되었다. 최대 균열길이는 11mm, 침투깊이는 75%이다. 나머지 두 균열은 각각 약 5mm의 길이를 갖고 있다. 한편 ECT 검사에서 Drift 현상이 관찰되었으며, Drift의 시작점은 관판 상단 8.23 in.(209mm) 부근이다. 이와 같

은 Drift 현상은 1990년에 실시한 화학세정 이후부터 관찰되기 시작했으며, Drift가 나타나는 범위는 화학세정 전의 슬러지 퇴적 높이에 해당 한다.

부위(시편 2H)에서는 다수의 결함이 관찰되었으나(Fig. 3 참조), 침투깊이가 40% 이상인 균열은 3개로 나타났다. 한편 ECT 판독으로는 최대 균열깊이가 약 75%로 추정되었으나, 시편 단면에서 관찰된 최대 침투깊이는 전열관 두께의 95% 정도인 것으로 나타났다. 현재의 ECT 검출 능력으로는 균열의 침투깊이가 40% 미만인 미세균열은 검출할 수 없으므로, 단면 관찰 결과는 ECT 판독결과와 잘 일치한다고 볼 수 있다. ECT 분석 결과에 의하면 최대 균열길이는 11mm 이지만, 상세 파괴검사 결과에 의해 관찰된 균열의 최대길이는 약 19mm로 확인되었다. 관찰된 대부분의 결함은 사진 1과 같은 입계 용력부식균열(IGSCC : Inter-Granular Stress Corrosion Cracking)이며, 사진 2와 같은 IGA(Inter-Granular Attack) 결함은 주로 Drift Signal 지역에서 관찰되었다. 즉 최근에 발생한 전열관 손상의 주요 원인은 2차측 전열관 표면에서 발생한 ODSCC인 것으로 분석되었다.

전열관 표면과 인접한 경성 슬러지 상단에는 Fig. 3의 오른편 원안에 나타낸 바와 같이 틈새가 형성되어 있음을 추정할 수 있다. 한편 전열관 직관부(Free Span)에는 화학세정시 제거되지 않은 구리 피막이 불연속적으로 침착되어 있을 것으로 추정된다. 동일 기간 중 S/G-A의 전열관 인출시 채취된 구리 피막이 이를 뒷받침한다. 이와 같은 구리 피막은 ECT Signal에 간섭효과를 일으킬 수 있다. 그러므로 앞에서 언급한 ECT 신호상의 Drift는 이와 같은 구리 침착에 기인한 것으로 추정된다.

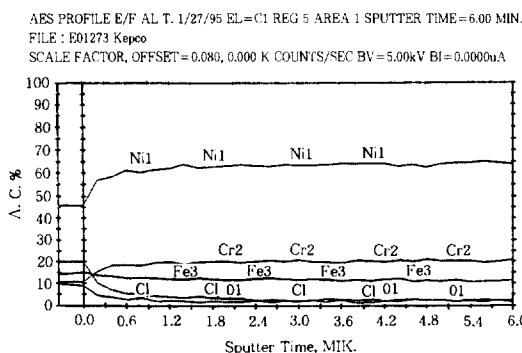
Fig. 4. EADX analyses on the fracture surface.

Fig. 4는 균열표면에 대한 EDAX 분석 결과로써, Ni/Cr 비가 비교적 높은 것으로 나타났다. 이와 같은 Ni/Cr 비는 균열표면이 알카리성 분위기에 놓여 있었다는 것을 나타내고 있다.⁴⁾ 또한 Cu의 농도가 높게 나타난 사실은 Cu에 의한 부식전위의 상승 효과가 공존하였음을 나타낸다.³⁾

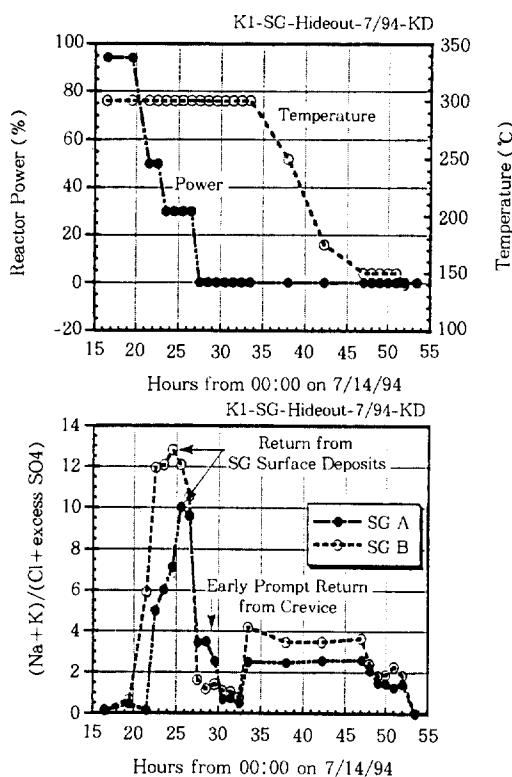
Fig. 5. Kori-1's Hideout Return molar ratio of $[(\text{Na}^+ + \text{K}^+) / (\text{Cl}^- + \text{excess } \text{SO}_4^{2-})]$.

최근의 잠복불순물 분출 자료를 분석한 결과는 Fig. 5에 나타나 있다. 양이온과 음이온의 몰비 $[(\text{Na}^+ + \text{K}^+)/(\text{Cl}^- + \text{excess SO}_4^{2-})]$ 는 3 이상으로, 슬러지 상단 틈새에 강알카리성 분위가 형성되었음을 보여준다. 한편 웨스팅하우스의 고리 1호기 증기발생기 잠복불순물 분출 데이터

의 분석 결과에 따르면,⁵⁾ 1991년의 경우 $\text{Na}^+ / \text{Cl}^- = 3$, 1992년의 경우 $\text{Na}^+ / \text{Cl}^- = 7$ 로, 관판 상단의 퇴적 슬러지 상단 틈새의 분위기는 강염기성으로 지속되어 왔음을 나타낸다.

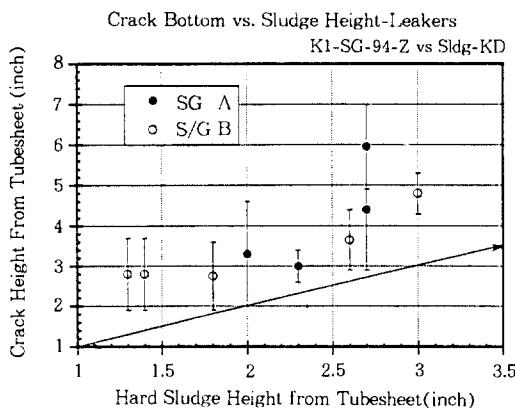
Fig. 6. Correlation between flaw location of leaked tubes and hard sludge height

대부분의 결합은 Banana Zone(또는 Kidney Zone)의 고온부 노즐부위에 집중되어 있다. 이 부위는 슬러지가 다량 잔존하고 있는 부위이기도 하므로, 최근의 급작스런 누설 원인은 슬러지와 상관관계가 있다고 추정할 수 있다. Fig. 6과 Fig. 7은 각각 누설이 발생한 전열관 및 누설이 되지 않은 전열관에 대한, 결합 위치와 퇴적 슬러지 높이 사이의 상관관계를 나타낸 것이다. Fig. 6에 나타난 바와 같이, ECT로 검출된 누설 결합의 끝단위치는 퇴적 슬러지의 높이와 거의 일치하고 있음을 알 수 있다. 이 퇴적 슬러지의 높이는 슬러지 랜싱 후에 측정한 것이므로, 경성 슬러지 만의 높이이다. Fig. 3의 슬러지 퇴적 양상 개략도에 나타낸 바와 같이, 경성 슬러지 상단에는 軟性 슬러지가 쌓여 있었을 것으로 추정되며, 경성 슬러지 끝단과 전열관 외부표면에는 틈새가 존재하여 불순물 농축 효과를 유발시킬 수 있을 것으로 판단된다. 누설이 되지 않은 전열관은 Fig. 7에 나타난 바와 같이 대부분 퇴적 슬러지 내부에 존재하며, 아직 누설이 되지 않은 점으로 미루어 보아 슬러지 내부에서는 틈새효과가 없으므로 결합의 발생 또는 진전 속도가 완만한 것으로 추정할 수 있다.

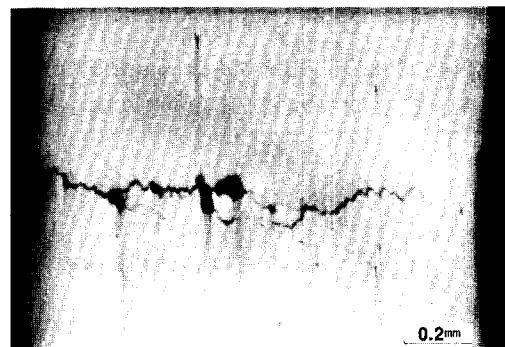
Photo. 1. An optical micrograph showing ODSCC observed in the top of tubesheet
