난방 Heater용 동관의 부식파손

고 영 태 · 김 영 근

한국가스공사/연구개발원

Corrosion Failure of Copper Tubes of Space Heater

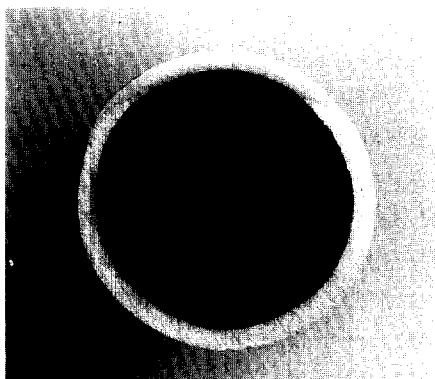
사진. 2. 동관의 단면 형상. (a) 파손되지 않는 부위, (b) 파손된 부위.

제공된 시편에서 파손 부위(응축수 출구측)와 비파손 부위(증기 인입구측)를 절단하여 관찰 단면의 형상을 사진 2에 나타내었다. 사진에서 볼 수 있듯이 파손 부위의 투브에서는 적도 부위의 wall thickness가 상당히 감소되어 있었으며 부식이 투브의 내면에서 시작되고 있음을 알 수 있다. 이처럼 부식에 의한 두께 감소가 적도 부위에 집중되어 있음은 부식 원인이 “water line”的 형성에 기인하는 것임을 암시하는 것이다. 이것은 열교환 투브의 return line에서 형성

되는 응축수에 의해 투브의 절반 정도(하부)는 액상(液狀)에 잠기게 되고 나머지(상부)는 기상(汽狀)에 노출되게 되는데, 두 상의 계면(water line)에서 산소 농도 등의 차이에 의해 부식이 집중되는 현상이다. 이러한 현상을 “water line corrosion”이라고 한다.

열교환기의 return line에서 자주 관찰되는 부식 유형에는 침식부식과 water line corrosion 등이 있는데, 이 경우에는 후자임이 확실하다 하겠다. 이것은 침식부식의 경우, 부식이 응축수가 형성되는 return line 뿐 아니라 증기가 흐르는 feed line에서도 발생할 뿐 아니라, 어느 곳에서도 특정한 부분이 아닌 투브의 전면에 걸쳐서 발생하기 때문이다. 분석 대상인 동관의 경우, 부식이 투브 단면의 적도 부위에서만 집중적으로 발생한 점은(사진 2), 부식의 원인이 water line 형성에 의한 것임을 증거하는 것이다.

이상에서 설명한 동판의 부식 형태와 수처리 상태를 종합해 볼 때 동판은 water line에서의 CO₂ 부식에 의해 파손된 것으로 판단된다.

이하에서는 boiler와 열교환기의 부식을 방지하기 위한 방안을 제시하고자 한다. Boiler 시스템의 부식방지를 위해서는 수처리 체계를 전면적으로 재검토해 볼 것을 권고한다. 반드시 점검되어야 할 항목을 나열하면 다음과 같다.

tion 방법의 적합성 : 용존산소를 제거하는 것은 부식의 관점에서 매우 중요한 사항으로서, 기계적으로 산소를 제거하는 탈기법(deaeration)과 화학반응에 의해 제거하는 탈산소법(deactivation)이 있다. 일반적으로 탈기 후 탈산처리하는 것이 경제적으로 유리한 방법이다. 탈산의 경우에도 위에서 설명하였듯이 hydrazine을 사용하는 것은 부적절한 바 다른 탈산소재를 사용할 것을 권고함.

2) Scal inhibitor의 적합성 : 전반적인 재검토가 반드시 필요하다고 판단됨. 특히 현재 사용 중인 EDTA는 boiler 자체를 부식시킬 위험이 있음.

3) CO₂ 제거를 위한 방안 마련 : Neutralizing amine을 사용하여 CO₂를 제거할 필요가 있음.

4) 기타 : 종합적인 수처리 체계의 점검 및 합리적인 처리 방안을 수립하기 위해서는 수처리 관련 전문가의 도움을 받을 것을 권고함.
