터빈 블레이드 손상원인 및 방지대책

한전기공(주) 기술개발실

Damage Causes and Preventive Measures of Turbine Blade

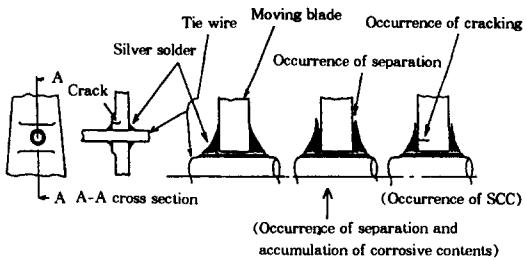
에는 진동특성을 향상시키기 위하여 tie wire가 설치되어 있다. 설치형태가 silver soldering인 경우 가동중 silver solder가 블레이드로부터 분

Fig. 5. Stress corrosion cracking of last stage blade due to the separation of silver solder.

리되고 그 사이에 부식 가속화 물질들이 놓축되면 용력부식균열이 발생된다. 이렇게 발생된 균열은 가동중 작용하는 반복응력에 의해 성장하게 되고 블레이드의 파괴가 일어날 수 있다 (Fig. 5).

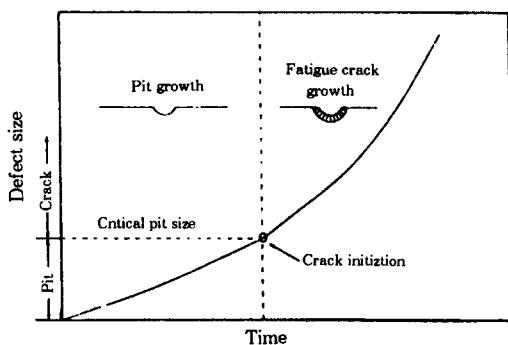
Fig. 6. Corrosion pit growth and fatigue crack growth.

한다. 이러한 부식피트의 영향에 대한 조사는 부식피트에서 피로균열로의 성장과 부식피트의 생성 효과를 포함하여 다루어야 한다. 부식피로 균열성장은 Fig. 6에 나타낸 바와 같이 피트의 생성 및 성장, 피트에서의 균열발생, 부식피로균열전파의 세 단계로 묘사할 수 있다. 전체 부식피로수명 중에 부식피트 생성으로부터 피로균열 생성 까지의 시간이 전체 수명의 90% 이상을 차지한다고 알려져 있어 부식피트로부터 피로균열로의 성장평가가 매우 중요하며⁸⁾ 그 후 균열의 성장은 Paris법칙으로부터 계산할 수 있다. 이와 같이 부식피트 생성·성장 및 부식피로균열 성장을 실험실적으로 모델링하고 이 결과를 현장에 적용하기 위해서는 부식피로손상의 원인이 되는 부식피트의 측정기술도 물론 확보되어야 할 것으로 생각된다. 부식피트의 경우에는 그 크기가 매우 작아서(수백 μm) 기존의 비파괴검
