탄소강 볼트 체결된 GECM(Graphite Epoxy Composite Material)/ Al 판재 간의 갈바닉 부식 거동

Galvanic Corrosion Behavior between Carbon Steel Bolted GECM(Graphite Epoxy Composite Material)/Al plates

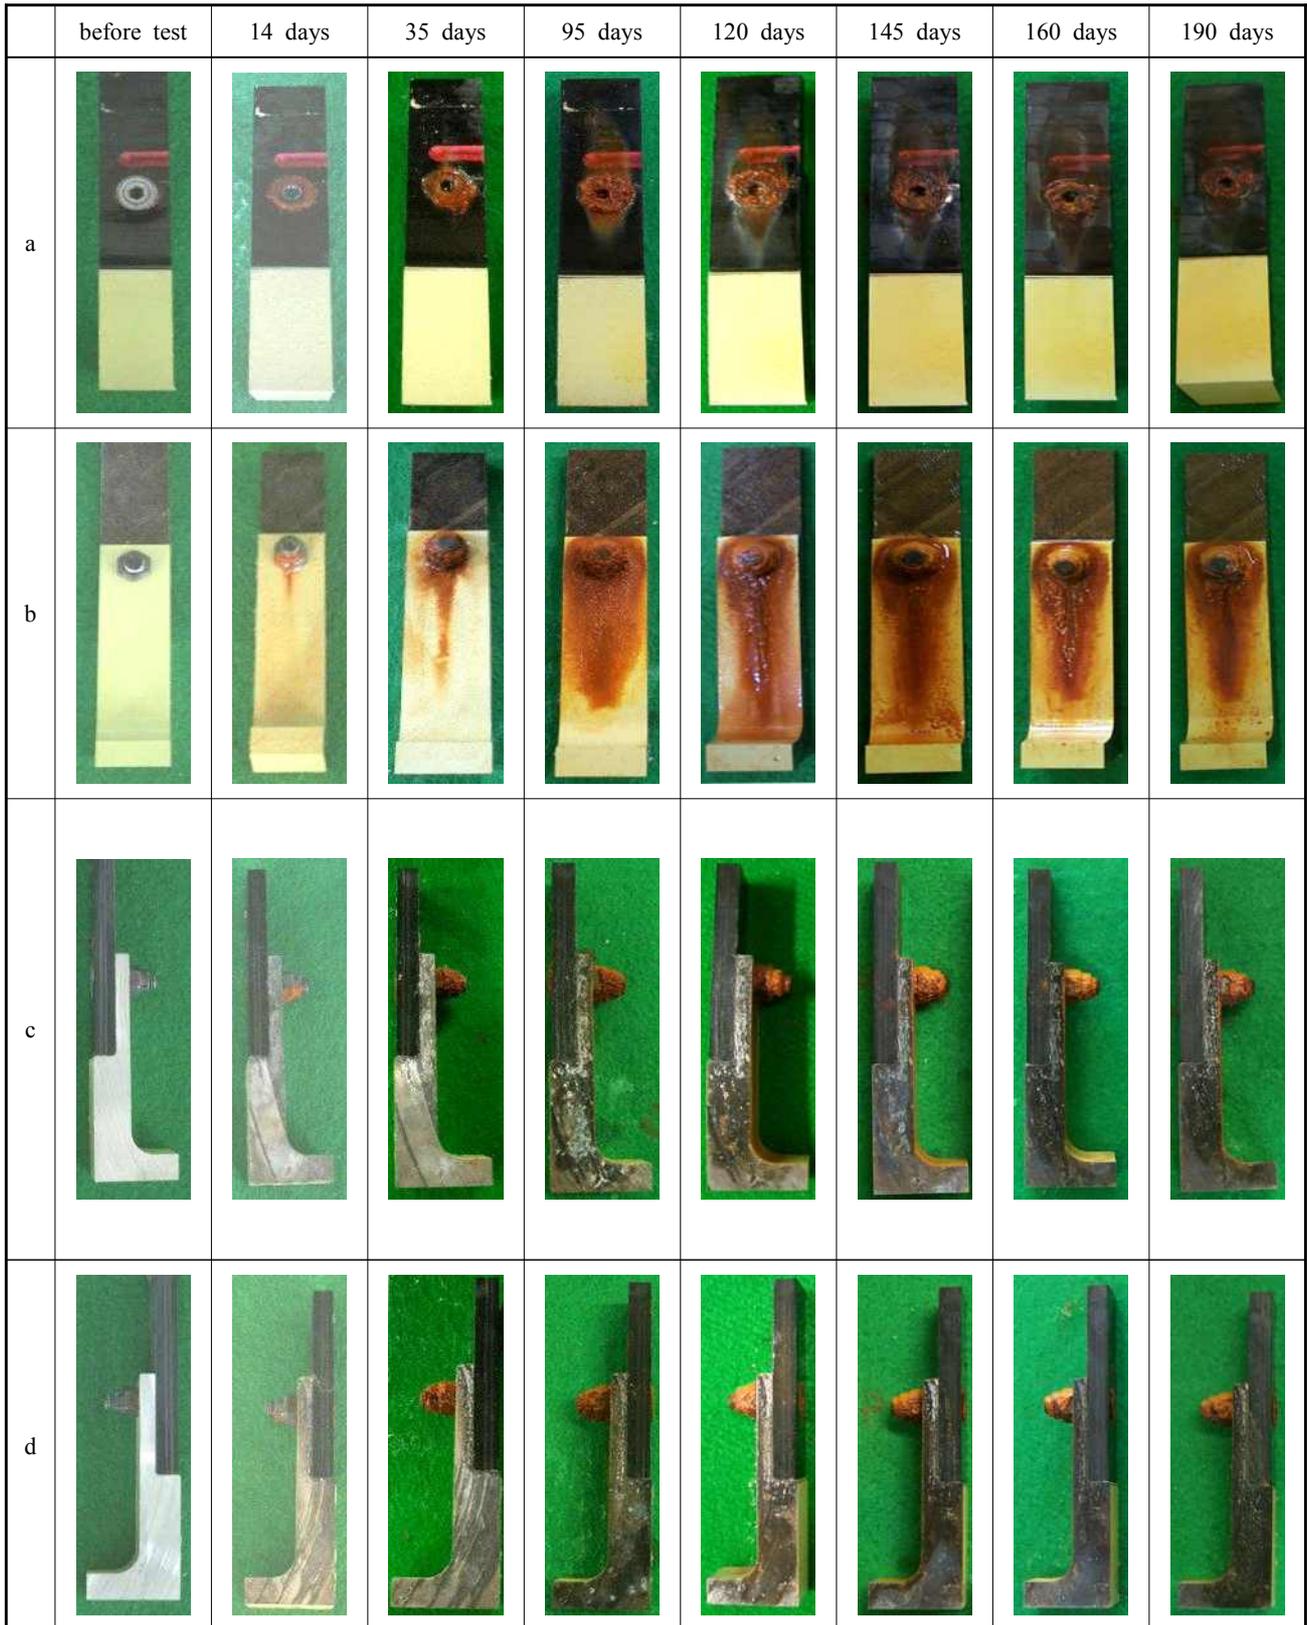
그림 1은 GECCM과 알루미늄을 볼트 체결되어 있는 부분을 절단하여 제작한 침지 시험용 시편에 대한 상온의 수도수 중 침지시험 전후의 외관 사진이다. 알루미늄부분은 페인트로 코팅되어 있으며, 절단에 의하여 옆면은 알루미늄이 그대로 노출되어 있다. 시험 전에는 탄소강 볼트 및 알루미늄의 색깔이 그대로 나타나 있음을 보여주고 있다. (a)는 제품의 안쪽 면 외관, (b)는 제품의 바깥쪽 면 외, (c)는 우측면, (d)는 좌측면의 외관을 보여주고 있다. 상온의 수도수 중에서 제품 시편을 14일간 침지한 후의 시편 형상을 살펴보면, 탄소강 볼트에서는 붉은 녹이 나타나기 시작했으며, 알루미늄은 노출된 옆면에서 광택을 잃고 흰색 부식 생성물이 나타나기 시작하였다. 상온의 수도수 중에서 제품 시편을 35일간 침지한 후의 시편 형상을 살펴보면, 탄소강 볼트에서는 붉은 녹이 심하게 관찰되며, 알루미늄은 노출된 옆면에서 부식이 심화되고 있음을 알 수 있다. 상온의 수도수 중에서 제품 시편을 95일간 침지한 후의 시편 형상을 살펴보면, 탄소강 볼트에서는 붉은 녹이 심화되었으며, 알루미늄은 노출된 옆면에서 부식이 심화되고 있음을 알 수 있다. 상온의 수도수 중에서 제품 시편을 120일간 침지한 후의 시편 형상도 탄소강 볼트에서는 붉은 녹이 심화되었으며, 알루미늄은 노출된 옆면에서 부식이 심화되고 있음을 알 수 있다. 상온의 수도수 중에서 제품 시편을 145일간 침지한 후의 시편 형상도 탄소강 볼트에서는 붉은 녹이 심화되었으며, 알루미늄은 노출된 옆면에서 부식이 심화되고 있음을 알 수 있다. 상온의 수도수 중에서 제품 시편을 165일간 침지한 후의 시편 형상을 보면, 탄소강 볼트에서는 붉은 녹이 심화되었으며, 알루미늄은 노출된 옆면에서 부식이 심화되고 있음을 알 수 있다. 상온의 수도수 중에서 제품 시편을 190일간 침지한 후의 시편 형상을 보면, 볼트에서는 붉은 녹이 심화되었으며, 알루미늄은 노출된 옆면에서 부식이 심화되고 있음을 알 수 있다.

Fig. 1. Variation of surface appearance by immersion test duration in tap water at room temperature; (a) front, (b) rear, (c) right, (d) left.

이상의 제품침지시험 결과를 요약하면, 수도수 중에서는 아연층이 보호하고 있음에도 불구하고 탄소강 볼트부위에서 시간의 경과에 따라서 10일 이후부터 붉은 녹이 관찰되었다. 이 결과는 단독으로 침지했을 때의 부식경향⁴⁾과 매우 다른 결과로서 제품의 경우 볼트가 갈바닉쌍을 이루게 되어 나타난 결과로 더 빨리 탄소강 볼트가 부식된 것으로 보인다. 그러나 1% NaCl 용액에서는 145일경부터 붉은 녹이 관찰되어 침지시간이 증가할수록 부식의 정도가 심화되고 있으나, 수도수 중에서도 붉은 녹의 발생 시점이 매우 느리며, 3.5% NaCl 용액에서는 전체 침지시간에 걸쳐서 탄소강 볼트에서 뚜렷한 붉은 녹의 발생은 없었다. 이와 같이 염수에서의 부식 경향은 단독침지에서의 1% NaCl 용액 중에서 부식속도가 더 큰 게 나타난 것⁴⁾과 일치된 경향을 보이고 있다. 특히, 수도수 중에서의 각 부재의 부식과 다른 현상이 나타난 것은 수도수 중에서는 알루미늄의 부식이 잘 일어나지 않으므로 탄소강 볼트의 부식이 비교적 빠르게 발생되었으나, 염수 중에서는 알루미늄의 부식이 더 빠르게 발생되므로 오히려 탄소강 볼트의 부식을 억제시킨 것으로 판단된다.

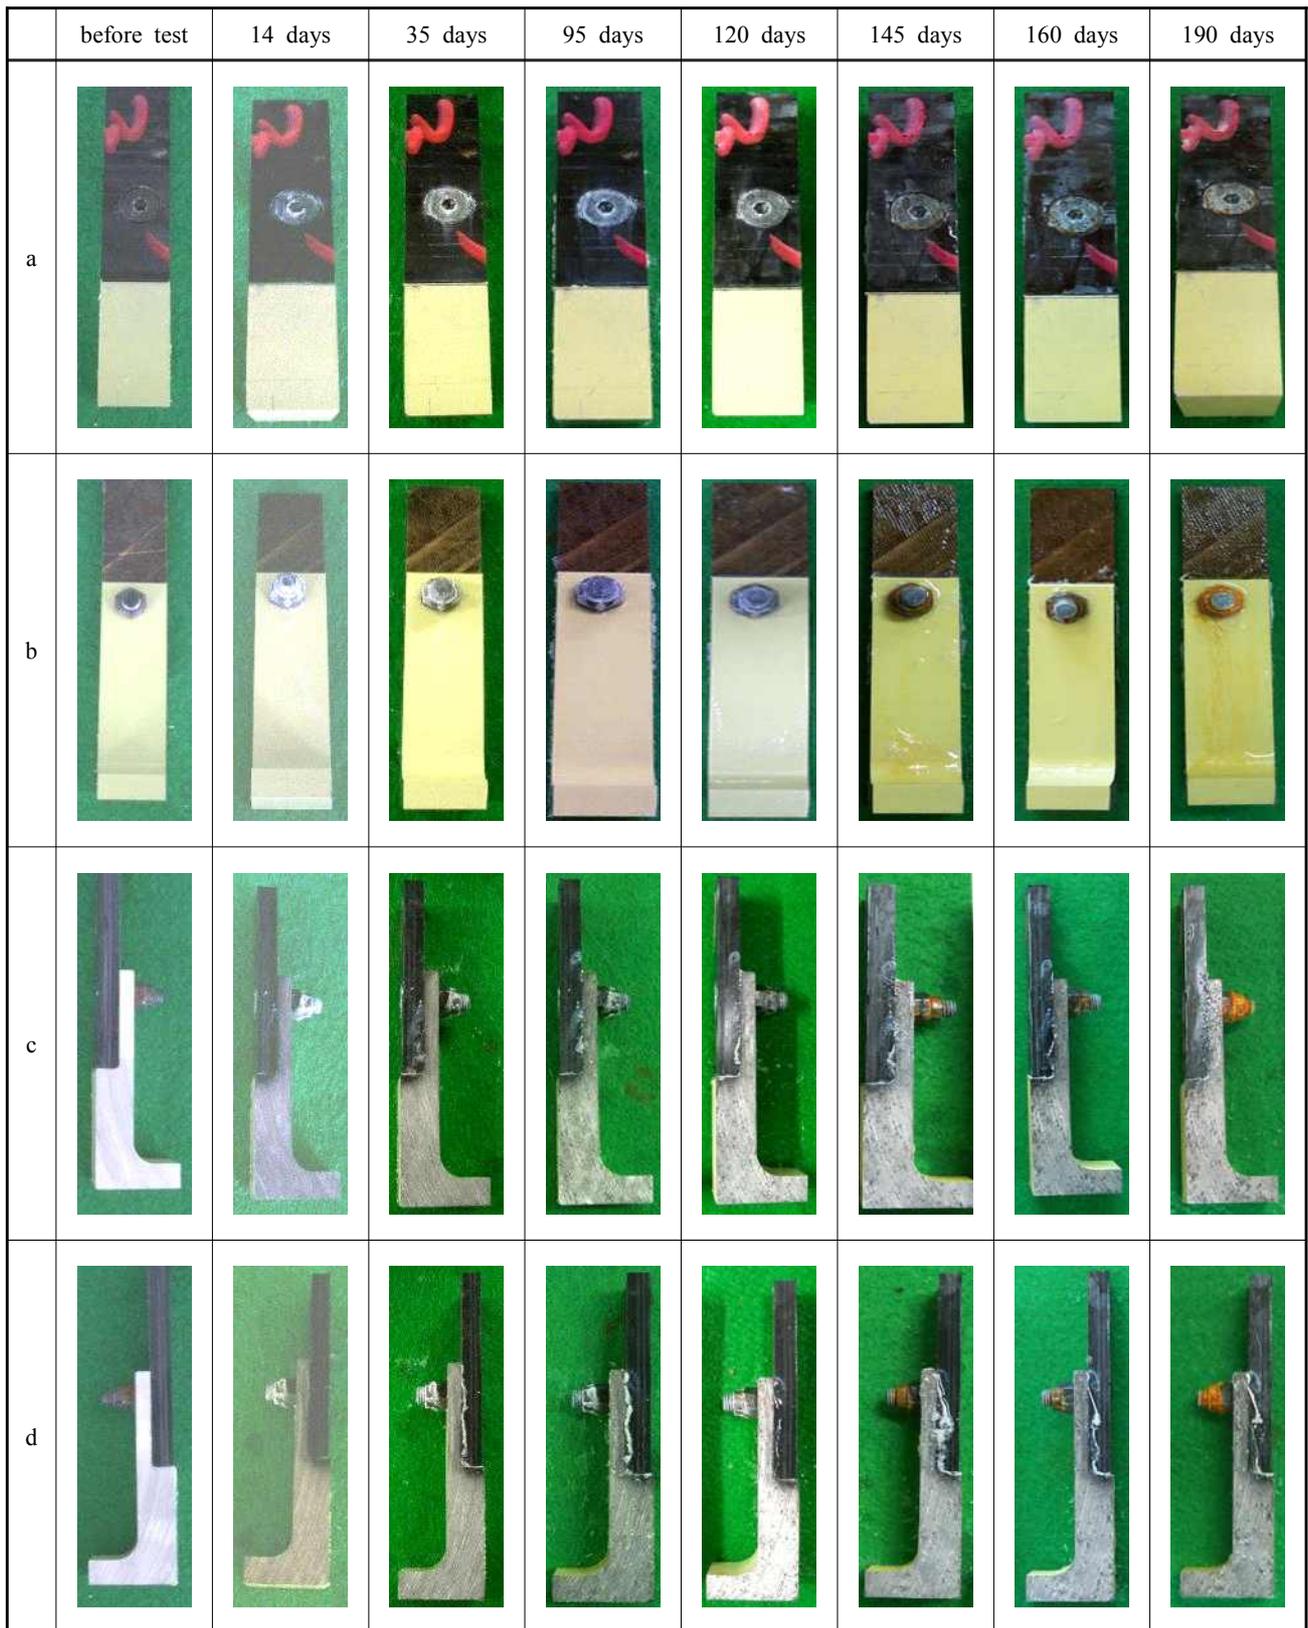
그림 2는 GECCM과 알루미늄을 볼트 체결되어 있는 부분을 절단하여 제작한 침지시험용 시편에 대한 상온의 1% NaCl 용액 중에서의 침지시험 전후의 외관 사진이다. 알루미늄부분은 페인트로 코팅되어 있으며, 절단에 의하여 옆면은 알루미늄이 그대로 노출되어 있다. 상온의 1% NaCl 중에서 제품 시편을 14일간 침지한 후의 시편 형상을 살펴보면, 수도수 중에서의 침지시험과는 달리 탄소강 볼트에서는 붉은 녹이 관찰되지 않고 흰색의 부식생성물이 관찰되며, 알루

Fig. 2. Variation of surface appearance by immersion test duration in 1% NaCl at room temperature; (a) front, (b) rear, (c) right, (d) left.

미늄은 노출된 옆면에서 약간의 국부부식이 관찰되고 있다. 상온의 1% NaCl 중에서 제품 시편을 35일에서 120일까지 침지한 후의 시편 형상은 유사하게 탄소강 볼트에서는 붉은 녹이 관찰되지 않고 흰색의 부식생성물이 관찰되며, 알루미늄은 노출된 옆면에서 국부부식이 심화되고 있음을 알 수 있다. 상온의 1% NaCl 중에서 제품 시편을 145일간 침지한 후의 시편 형상을 보면, 탄소강 볼트에서는 붉은 녹이 관찰되기 시작하였으며, 알루미늄은 노출된 옆면에서 국부부식이 심화되고 있음을 알 수 있다. 그 후 160일간 및 190일간 침지시험을 한 경우도 탄소강 볼트에서의 붉은 녹이 증가하고 있으며 알루미늄의 부식도 심화되고 있음을 확인할 수 있다.

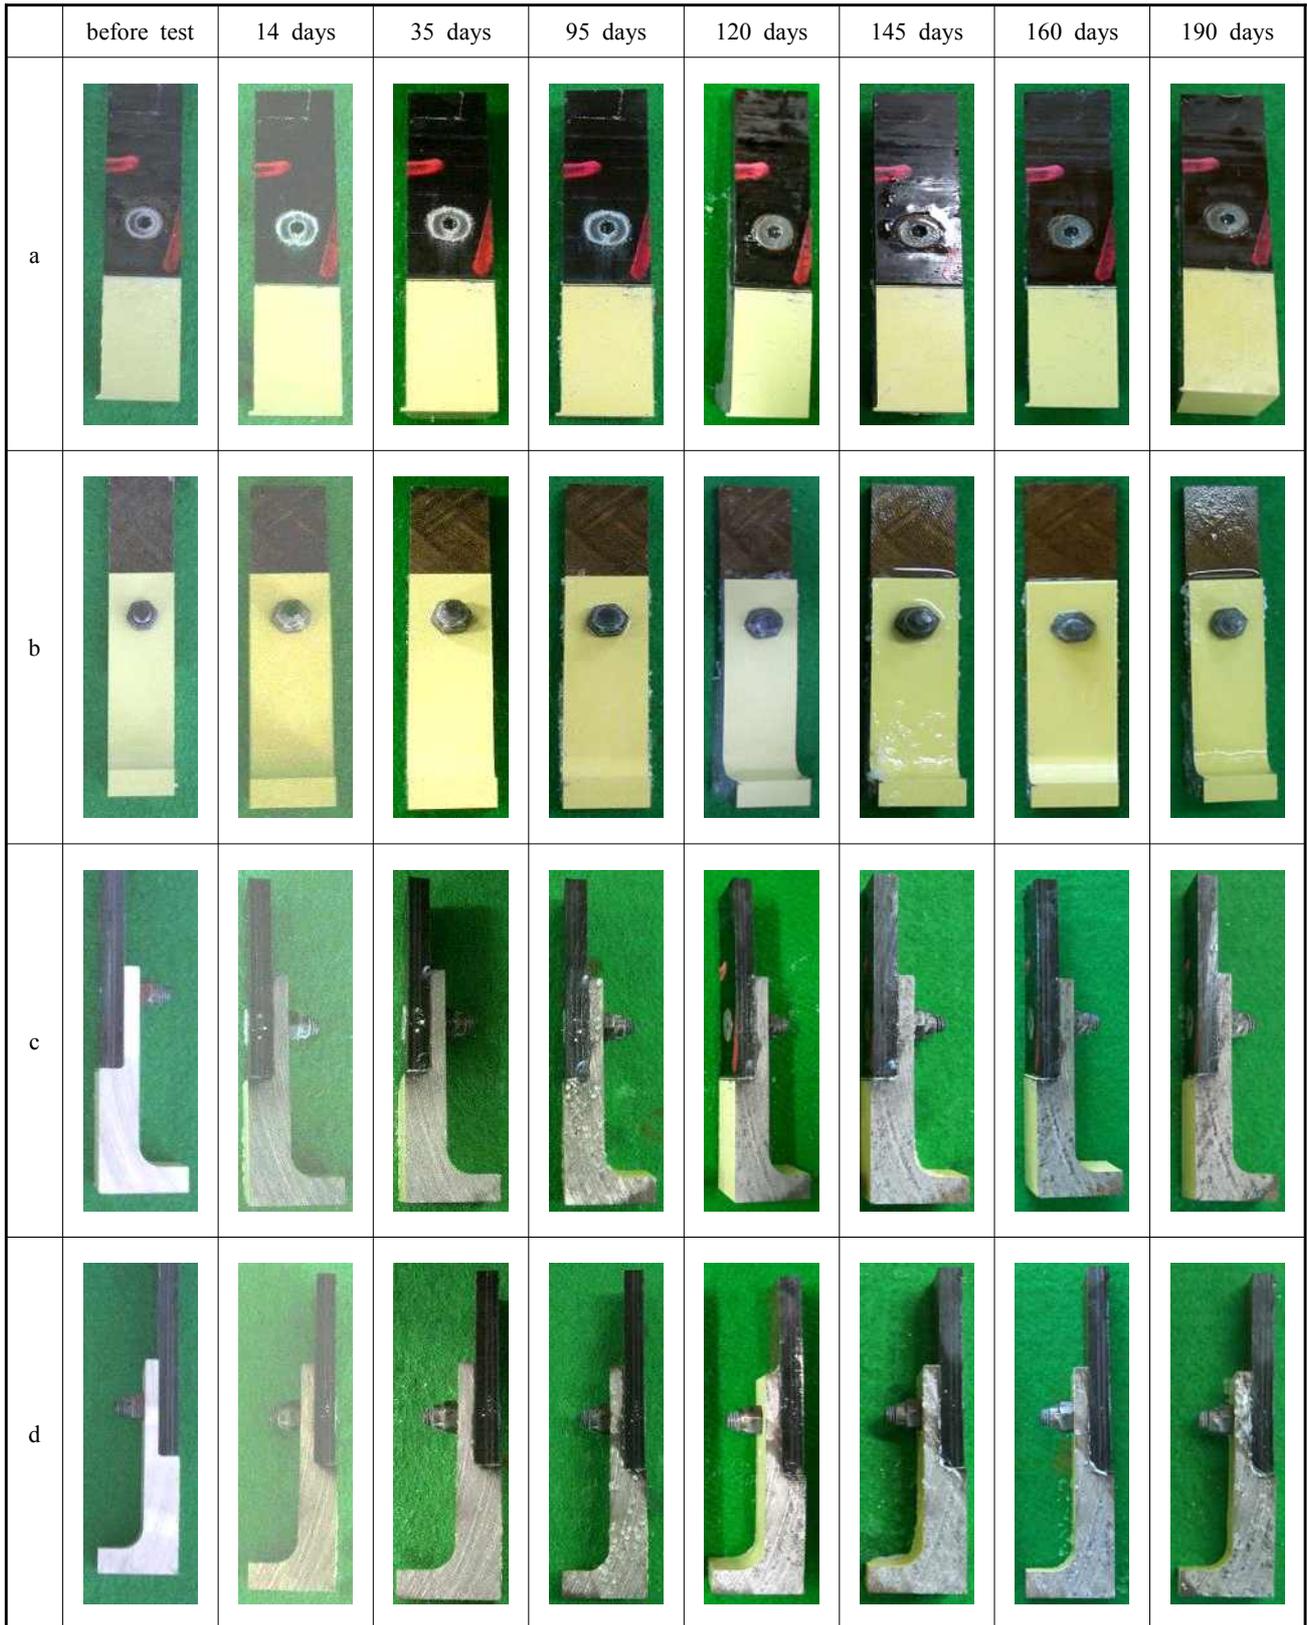
Fig. 3. Variation of surface appearance by immersion test duration in 3.5% NaCl at room temperature; (a) front, (b) rear, (c) right, (d) left.

그림 3은 제품에서 GECM과 알루미늄을 볼트 체결되어 있는 부분을 절단하여 제작한 침지시험용 시편에 대하여 3.5% NaCl 용액 중에서 190일 동안 침지시험한 후의 외관 사진이다. 시험 전 알루미늄부분은 페인트로 코팅되어 있으며, 절단에 의하여 옆면은 알루미늄이 그대로 노출되어 있다. 상온의 3.5% NaCl 중에서 제품 시편을 14일간 침지한 후의 시편 형상과 190일까지 시험한 시편의 외관 상 특징은 앞의 결과와 달리 탄소강 볼트에서는 붉은 녹이 관찰되지 않고 알루미늄의 부식만 관찰되고 있는 점이다.

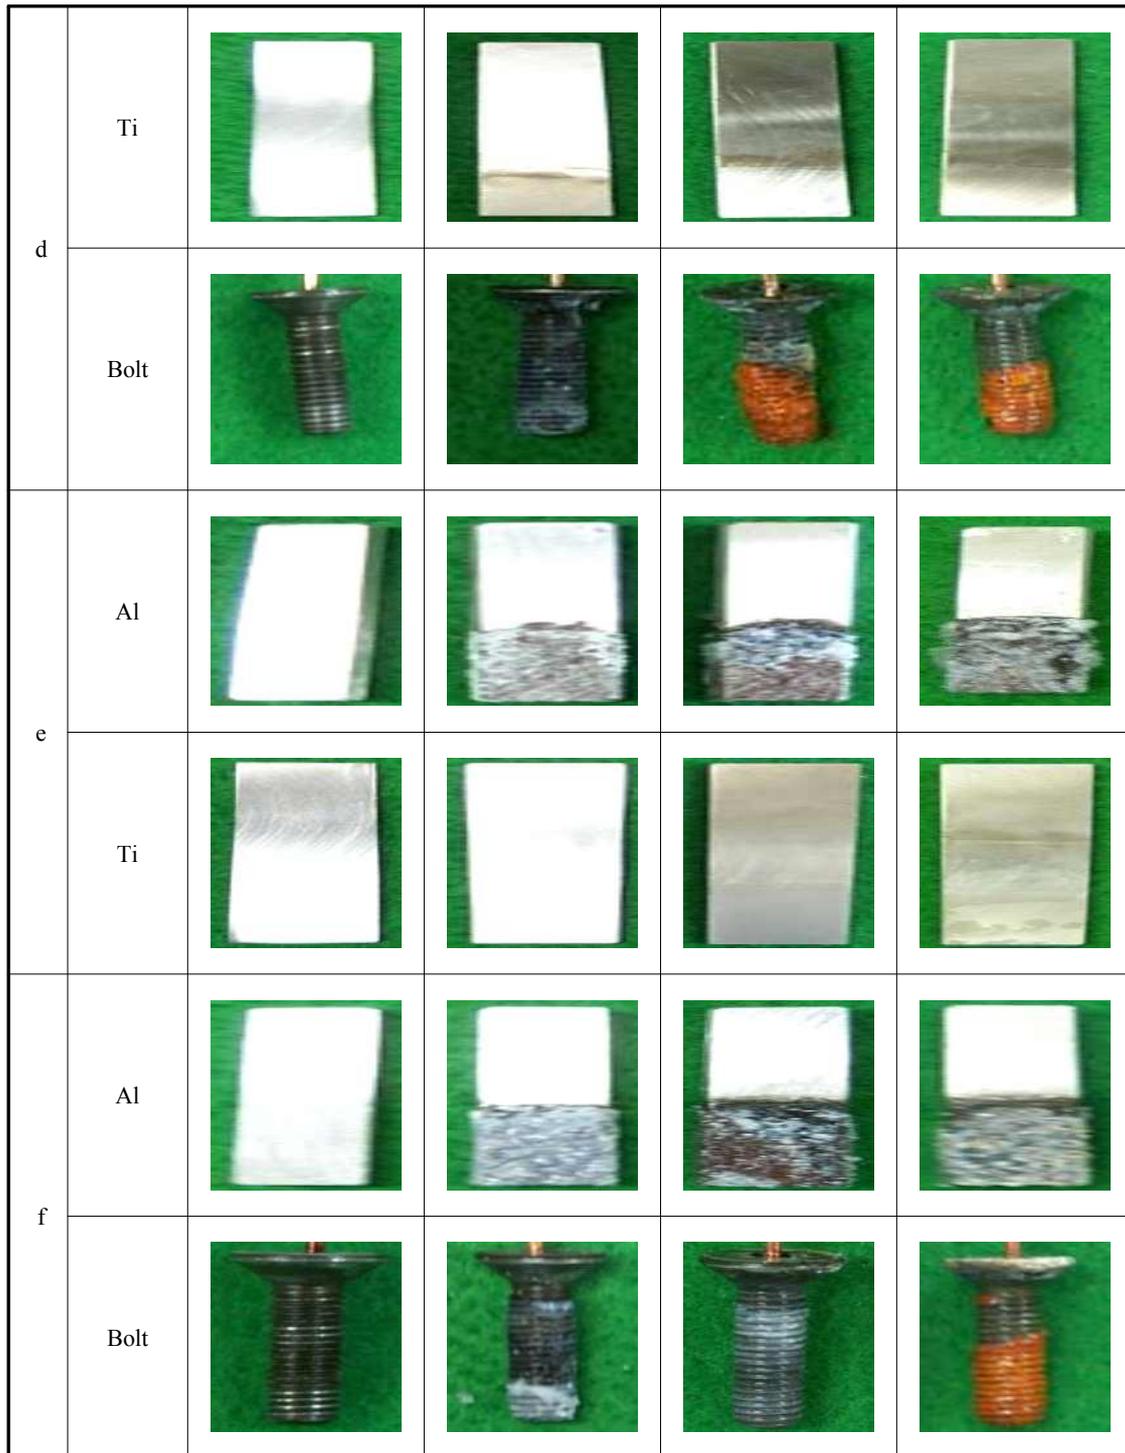
Fig. 5. Variation of surface appearance by immersion test duration of galvanic couples in 1% NaCl at room temperature; (a) Ti-GECM couple, (b) Al-GECM couple, (c) Bolt-GECM couple, (d) Ti-Bolt couple, (e) Al-Ti couple, (f) Al-Bolt couple.

그림 5(a)는 상온의 1% NaCl 용액 중에서 Ti-GECM 갈바닉 쌍을 20일, 50일, 80일 동안 침지한 후의 표면형상이다. Ti과 GECM 시편 모두 외관 상 큰 변화가 관찰되지 않았다. 그림 5(b)는 알루미늄-GECM을 갈바닉 쌍으로 연결하여 상온의 1% NaCl 용액 중에서 20일, 50일, 80일 동안 침지한 후의 표면형상이다. 침지시험 후 20일에서부터 80일까지 모두 알루미늄의 부식이 관찰되며, 시험 기간이 길어질수록 알루미늄의 부식이 심화되고 있다.

그림 5(c)는 상온의 1% NaCl 용액 중에서 볼트-GECM 갈바닉 쌍을 20일, 50일, 80일 동안 침지한 후의 표면형상이다. GECM의 외관은 큰 변화가 없으나, 탄소강 볼트는 심하게 부식됨을 확인할 수 있다. 그림 5(d)는 상온의 1% NaCl 용액 중에서 Ti-볼트 갈바닉 쌍을 20일, 50일, 80일 동안 침지한 후의 표면형상이다. 20일 동안 침지한 경우에는 탄소강 볼트에서 붉은 녹이 관찰되지 않았으나, 50일 및 80일 동안 침지시험한 경우에는 붉은 녹이 관찰되었다. 그림 5(e)는 상온의 1% NaCl 용액 중에서 Al-Ti 갈바닉 쌍을 20일, 50일, 80일 동안 침지한 후의 표면형상이다. 알루미늄 시편에서는 시험기간에 관계없이 심한 부식이 관찰되었으나 Ti는 표면 색깔만 다소 변화되었다.

그림 5(f)는 상온의 1% NaCl 용액 중에서 Al-볼트 갈바닉 쌍을 20일, 50일, 80일 동안 침지한 후의 표면형상이다. 침지 후 20일째는 알루미늄의 부식이 관찰되었으나 볼트에서의 붉은 녹 발생은 관찰되지 않았다. 침지 후 50일째에서도 알루미늄의 부식이 심화되고 있으며, 볼트에서의 붉은 녹이 관찰되지 않았다. 침지 후 80일째 Al-볼트 갈바닉 쌍의 외관은 알루미늄의 부식이 심화되고 있으며, 탄소강 볼트에서도 붉은 녹이 관찰되었다.

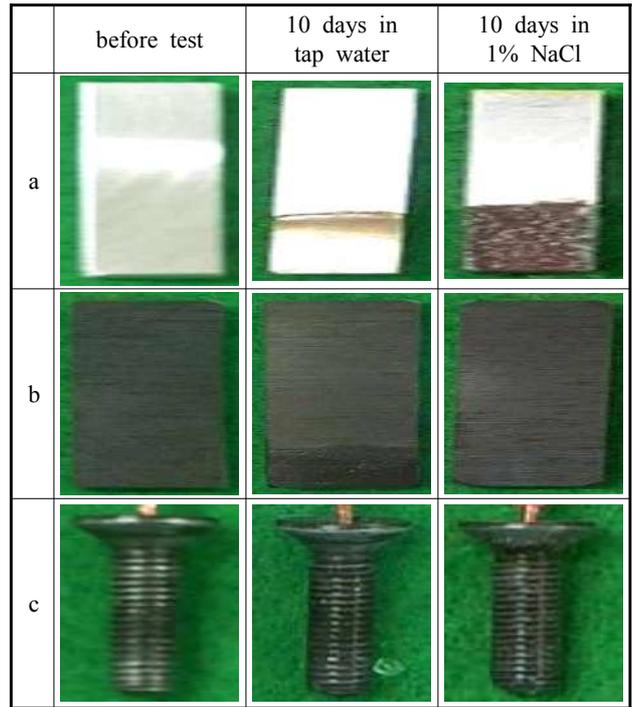
그림 9는 알루미늄, GECM, 볼트의 면적비를 1:1:1로 준비하여 모두 연결한 채로 갈바닉 시험을 행한 결과를 보여주고 있다. 상온의 수도수 중에 Al-GECM-Bolt를 모두 연결하여 10일 동안 갈바닉 시험을 행한 뒤의 표면 외관을 보면, 알루미늄의 표면은 변색이 약간 되었을 뿐 특별한 부식손상이 관찰되지 않았다. 볼트의 경우에는 붉은 녹이 관찰되지는 않았으나, 아래에 나타낸 바와 같이 82.8 $\mu\text{m}/\text{y}$ 의 부식속도

Fig. 9. Surface appearance of Al-GECM-Bolt galvanic couple in tap water at room temperature; (a) Al, (b) GECM, (c) Bolt.

를 보이고 있는데 이는 표면에 코팅된 아연의 용해 결과로 보인다. 앞의 결과와 비교하여 보면, 알루미늄 단독의 부식속도(25일째)가 5.4 $\mu\text{m}/\text{y}$ 이고, 볼트의 단독 부식속도는 0 $\mu\text{m}/\text{y}$ 를 보이고 있었다. 이와 같이 단독으로 있을 때보다 3가지 재료가 갈바닉 쌍을 이룰 때 볼트의 부식속도가 크게 증가되고 있으며, 알루미늄의 경우에는 3쌍 갈바닉 시험기간이 짧아서 부식속도가 관찰되지 않은 것으로 추측된다. 한편 상온 1% NaCl 중에 Al-GECM-Bolt를 모두 연결하여 10일 동안 갈바닉 시험을 행한 뒤의 표면외관을 보면, 알루미늄은 심하게 부식손상이 되었으며, 아래에 나타낸 바와 같이 666.7 $\mu\text{m}/\text{y}$ 의 부식속도를 보이고 있다. 볼트의 경우는 붉은 녹이 발생되지는 않았으나 270.1 $\mu\text{m}/\text{y}$ 의 부식속도를 보이고 있다. 앞에서 나타낸 바와 같이, 알루미늄 단독의 부식속도(25일째)가 28.1 $\mu\text{m}/\text{y}$ 이고, 볼트의 단독 부식속도는 35.9 $\mu\text{m}/\text{y}$ 를 보이고 있었다. 이와 같이 단독으로 있을 때보다 3가지 재료가 갈바닉 쌍을 이룰 때 볼트 및 알루미늄의 부식속도가 크게 증가되고 있다.

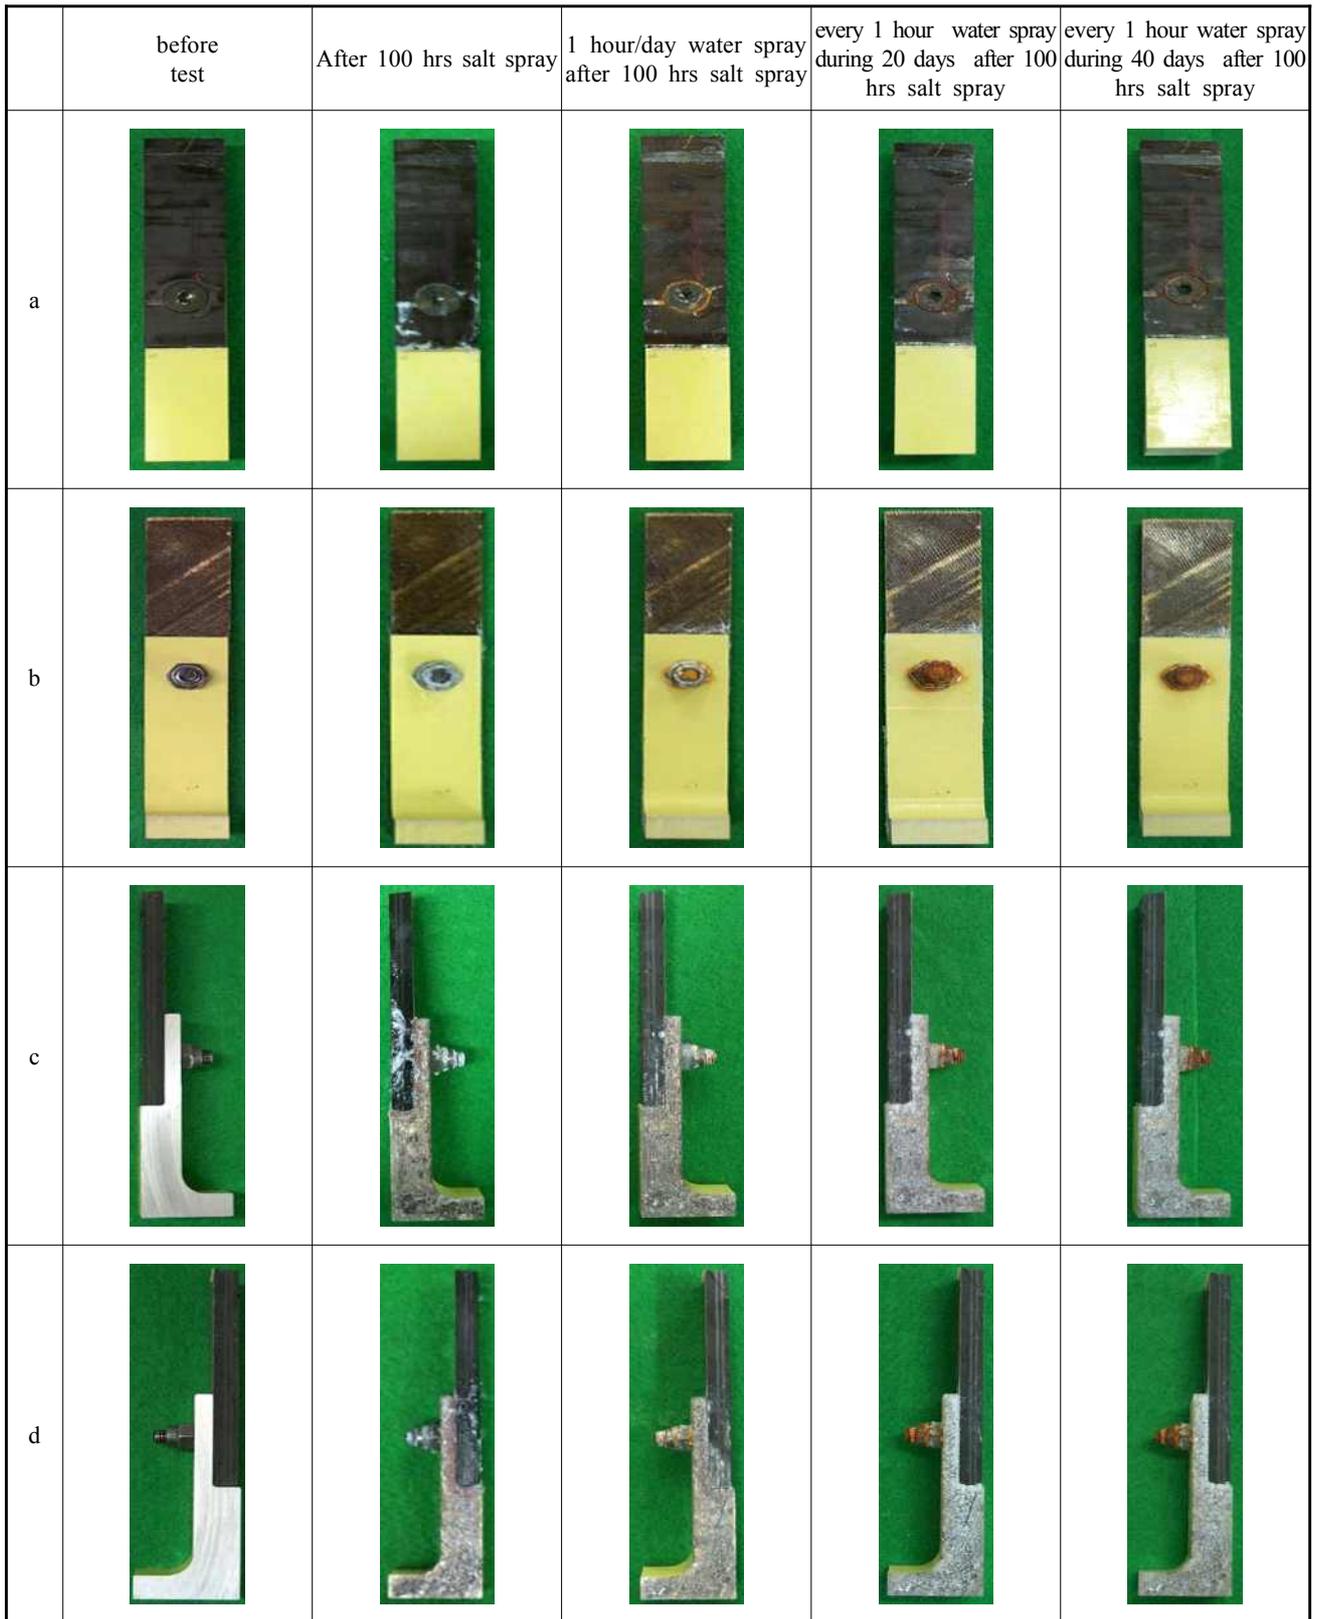
Fig. 13. Effect of salt and tap water spray on corrosion of carbon steel bolted GECEM/Al product; (a) front, (b) rear, (c) right, (d) left.

로 5% NaCl 용액을 100시간 동안 분무하고, 2단계는 매일 1시간 동안 수도수를 분무한 다음 24시간 건조하는 1주기 시험을 40일간 행하였다. 먼저 1단계로 25℃에서 100시간 동안 5% NaCl 용액을 분무한 후의 시편 외관을 보면, 그림에 나타난 바와 같이, Bolt 주위에서 흰 색 부식생성물이 발생하였으나, Al의 경우에는 부식이 심하게 일어난 것을 볼 수 있다. 그 다음 100시간 동안 염수분무 한 시편에 대하여 1시간 동안 수도수를 분무한 다음 24시간 건조하는 2단계의 시험 결과는 1일, 20일, 40일간 행하여 나타내었다. 1일간 시험한 경우는 그림에서 알 수 있는 바와 같이 염수를 분무했을 때는 붉은 녹이 관찰되지 않았으나 수도수를 분무함에 따라 볼트에서 붉은 색 녹이 발생하기 시작하였고, Al의 부식은 100시간 동안 염수 분무한 시편 형상과 거의 동일하였다. 그러나 20일, 40일 간 1시간 분무 한 후 24시간 건조한 시편의 형상으로 시간이 지날수록 볼트의 부식이 점점 심해졌지만, Al의 경우는 눈으로 보이는 변화는 거의 없었다. 이러한 경향은 제품 침지시험 결과에서와 같이 수도수에 침지할 경우 볼트에서 붉은 녹이 단기간에 관찰되고 염수에 침지할 경우 알루미늄에서의 국부부식이 더 많이 관찰된 것과 유사한 경향을 보이는 것으로 판단된다.

표 1은 그림 13의 실험에 사용된 시편에 대한 EDS분석 결과를 요약한 것이다. 시험 전 볼트 자체에 대한 분석 결과는 Zn이 Fe보다 더 많이 검출되었다. 이것은 Bolt에 Zn으로 코팅하여 볼트를 보호한 것으로 생각된다. 따라서 수도수 분무시 나타난 Bolt 주위에 흰 색의 부식 생성물은 Zn이 부식된 것으로 판단된다. 그리고 염수를 분무했을 때 나타난 흰색의 부식생성물을 분석한 결과로 Al이 많이 검출되었고, Zn과 Cl도 약간 검출되었다. 이것은 Bolt에서 Zn이 부식된 것으로 보이고 Cl은 염수를 분무했기 때문에 검출된 것으로 보인다. 또한 붉은 색의 부식생성물을 분석한 결과, Fe가 많이 검출되었고, Al과 Zn도 약간 검출되었다. 즉, 염수에서는 Al의 부식이 그리고 수도수에서는 Bolt의 부식이 더 많이 발생한 것을 알 수 있다.
