밀폐 박스거더형 무도장 내후성강 교량의 부식취약부에 대한 방식대책 연구(I)

The anti-corrosion study on the corrosion-sensitive areas of unpainted weathering steel bridges with closed box girder(I)

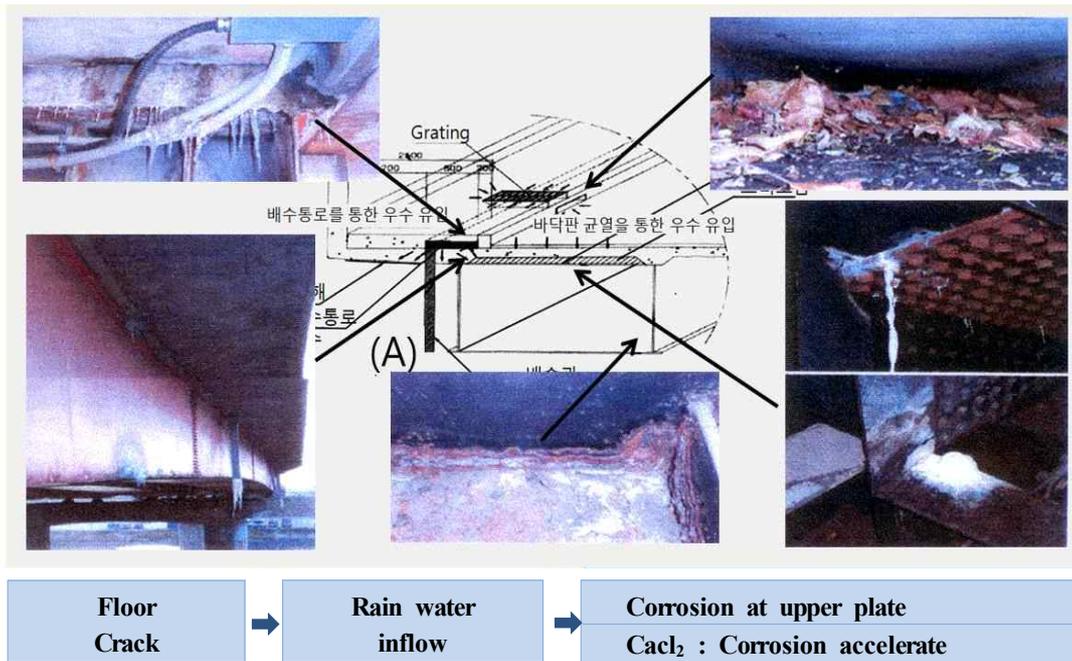
Fig. 1. The effect of rainwater flowing to upper flange through broken floor of “Y” bridge (10years used).

플랜지까지 유입되는데 이때 splice 연결부의 틈새 내부에선 이중금속 부식전지와 산소농도전지 형성으로 상대적 양극부에서는 심한 양극반응 전지부식이 발생하게 된다. 또한, 박스 거더 하부 플랜지에서는 splice 연결부를 통해 유입되는 우수와 결로의 영향으로 용접부에서 전위차에 따른 전지부식이 발생 하게 된다. 이러한 부식문제는 건설 후 10년차와 5년차인 교량에 대해 진단전문기관에서 수행한 한강의 Y교와 한강 수계의 무도장 내후성 강 교량들에 대한 부식진단으로서 충분히 증명 되었다. Fig. 1은 도장교량인 Y교에서 박스 거더 상부 플랜지와 박스 거더간 splice 연결부의 틈새를 통해 우수가 유입되고, 또 우수가 하부 플랜지까지 유입되면서 국부 부식을 유발하는 현상을 그리고 Fig. 2는 무도장 내후성 강교량인 SY대교외 4개 교량에서 건설 후 5년 차에 박스 거더 상부 플랜지에서 유입되는 우수가 박스 거더간 splice 연결부를 통해 하부 플랜지까지 유입되는 현상의 사례를 나타낸 것이다. 그리고 Fig. 3은 SY대교에서 박스 거더 내부면이 우수와 결로의 영향으로 부분적으로 국부부식이 발생되고 있는 현상을 보여준다.⁴⁾

Fig. 5의 (b)와 같이 박스거더 상부플랜지와 바닥이 접촉하지 않는 구조에선 교량의 바닥판이 진동으로 균열 발생시 유입되는 우수가 틈사이에 채수되면서 철판을 부식시키게 된다. 특히, 제설제를 적용하는 교량에선 Fig. 1에서와 같이 염화물의 영향까지 포함된 부식 문제까지 발생할 수가 있다. 건설 후 10년차인 도장교량 Y대교에 대한 부식진단에서 부분적으로 차이는 있었지만, 상부 플랜지의 두께 감소가 20~50% 까지 측정 되었다는 것은 대기중의 평균 부식속도인 0.01mm/year 의 약 200~500배 이상 빠른 부식율로 부식이 진행되고 있다는 것을 나타낸다. 이는 바닥판을 통해 유입되는 우수의 영향으로 분석할 수 있지만 틈새에 채우는 스티로폼과 제설제로 사용하는 염화칼슘(CaCl₂)의 영향도 작용한 결과로 분석된다. 즉 틈새에서 산소농도전지부식과 염화칼슘에 의한 염화물 부식의 영향으로 추정된다.²⁾

Fig. 1, Fig. 2, Fig. 3에서와 같이 기존의 밀폐 박스거더 교량의 박스거더 상부플랜지 외부면은 밀폐 틈새 구조로서 사람의 손이 미치지 못해 기존의 보수공법으로서는 부식 문제를 개선할 수 없다.

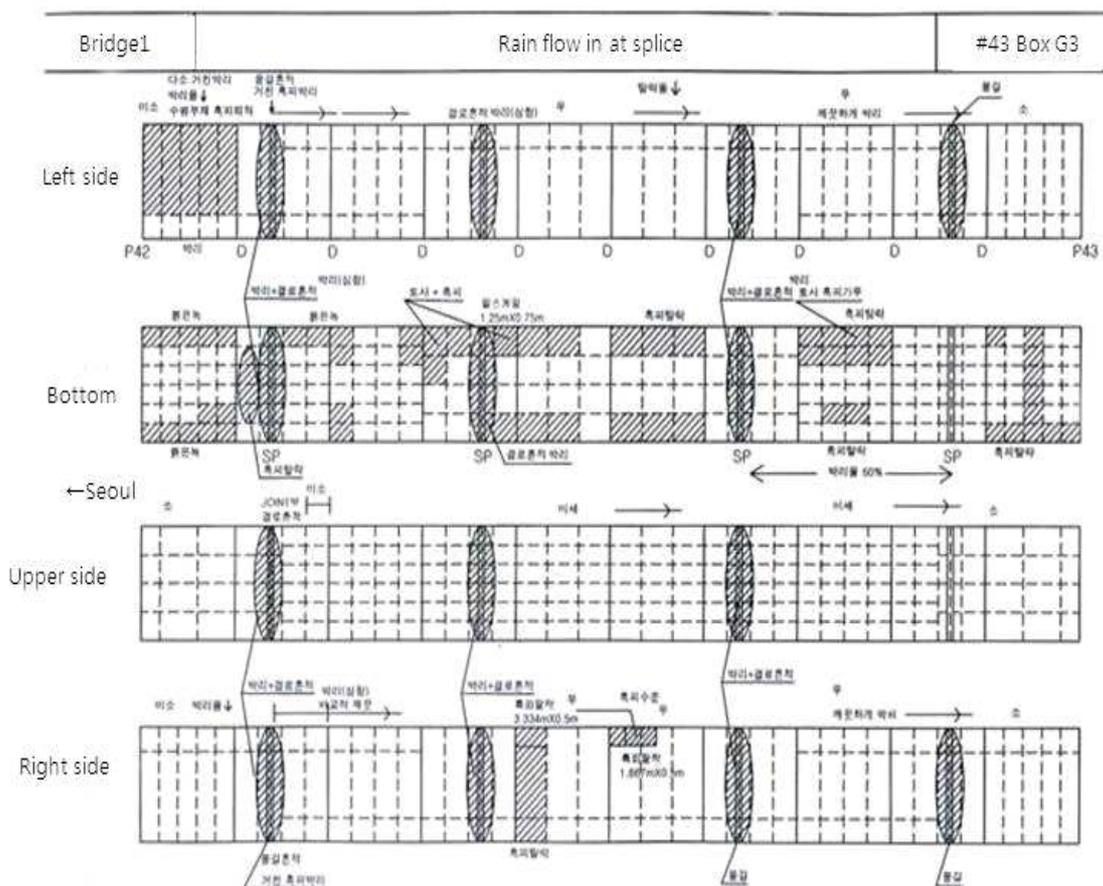
Fig. 2. An example of rain inflow through splice connection between box-girders of “SY” bridge (Weathering steel bridge which is used 5 years).

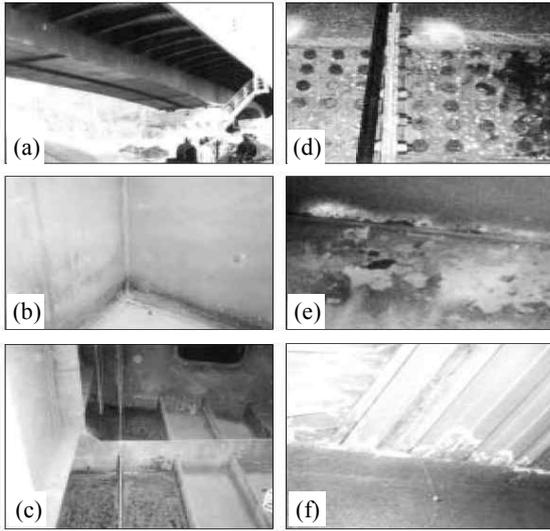
Fig. 3. Corrosion status at corrosion sensitive areas of “SY” bridge used by unpainted weathering steels (5years used).

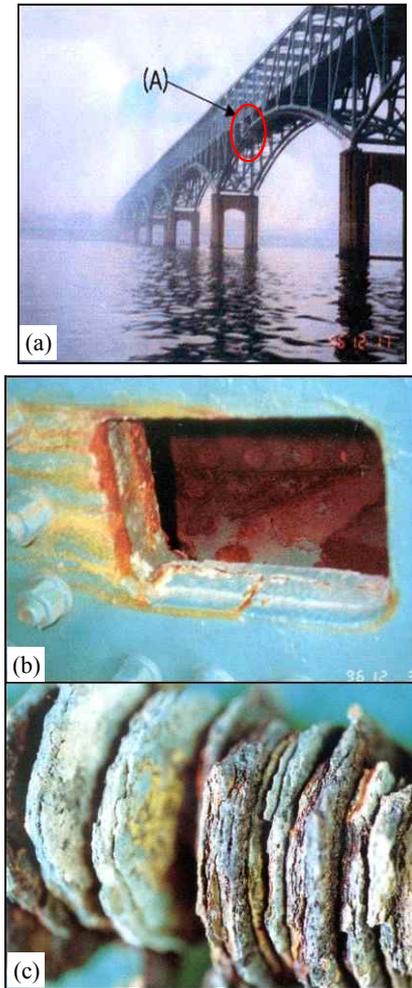
Fig. 4. An example of small anode-large cathode galvanic cell corrosion at box girder bolt connection of “D” bridge exchanged after 13years used.

이상과 같이 밀폐 박스 거더형 교량의 체수와 결로에 의한 국부부식 문제는 강교량 건설 역사가 오래된 선진국들이 여러 가지 장점이 많은 밀폐 박스거더형 교량 건설을 기피하는 이유로 분석된다. 그리고 구조적으로 결로가 형성되는 가운데 전기화학적 재료 설계에서 소양극(볼트)-대음극(구조재) 전지 구조가 되도록 설계시에는 Fig. 4에서 나타난 바와같이 건설 후 짧은 기간에 양극부에서 극심한 전지 부식으로 교량 안전에 영향을 미치는 국부부식이 발생할 수 가 있다.^{3),4)}

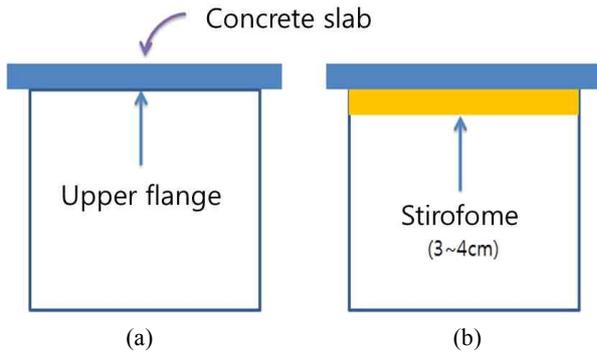
Fig. 5. The construction of concrete slab and upper flange of the existing closed box girder type steel bridges.
(a) Contact (b) Space

기존 밀폐 박스거더형 교량의 박스거더 상부플랜지 외부면은 Fig. 4(a)에서와 같이 교량바닥판의 콘크리트 슬래브와 직접 접촉하는 것과 (b)와 같이 3~4cm 정도의 간격을 두고 사이에 스티로폼을 채우는 구조로 나눌 수 있다. 1990년대 중반까지는 대체로 Fig. 7의 (b)와 같이 간격을 두는

구조로 건설하는 사례가 많았고, 그 이후로는 (a)와 같이 접촉구조로 건설하고 있는 추세이다.³⁾

(1) 박스거더 상부 플랜지와 교량의 바닥이 접촉하는 구조
Fig. 5의 (a)와 같이 박스거더 상부 플랜지에 직접 콘크리트를 타설함으로써 철판과 콘크리트가 서로 접촉하는 구조에선 바닥판의 균열에 의한 우수 유입의 영향은 Fig. 5(b)의 구조에 비해 상대적으로는 적다.

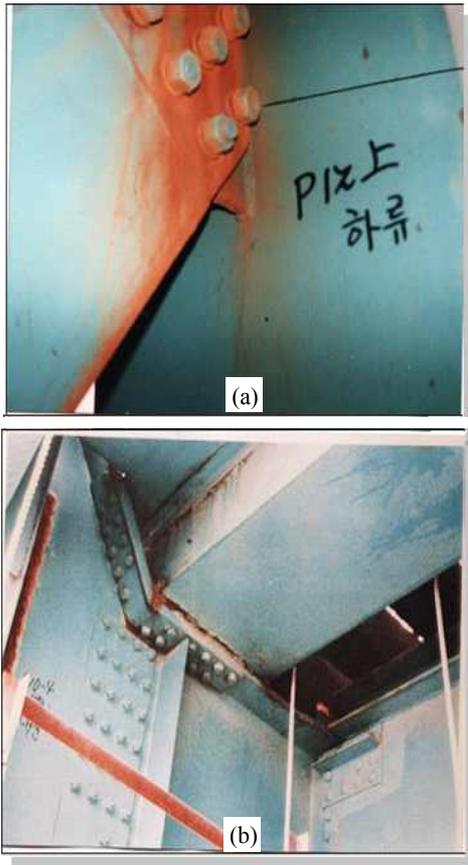
Fig. 6. Galvanic corrosion because of dew water at bolt connection inside of painted box girder.

결로구조인 박스거더 내부면에서 볼트연결부는 Fig. 6에서와 같이 결로의 영향으로 이중금속 부식전지, 산소농도전지 형성으로 전지부식이 진행되고 있다.

이에 비해 2000년 이전에 건설된 국내의 기존 박스거더형 교량에서는 볼트연결부의 판간 접촉면에 대해서 마찰력 감소를 이유로 방식처리 하지 않고, 또 결로의 영향을 고려하지 않아 판간 틈새에 실링처리를 하지 않음으로서 Fig. 6에서와 같은 볼트연결부 내부면에서는 예외없이 심한 부식 문제가 발생하며, 교량의 안전 수명에 적잖은 영향을 미치고 있다.

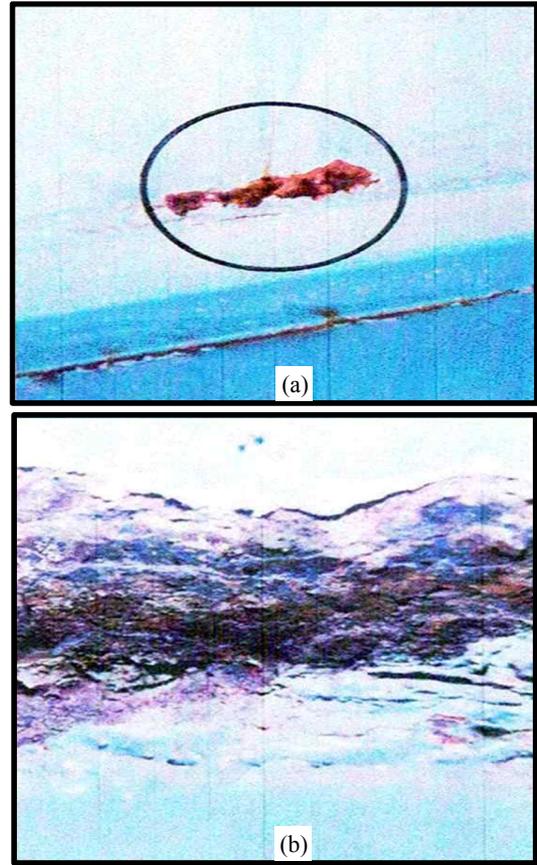
Fig. 7. Galvanic corrosion because of dew water at welded area of box girder.

Fig. 7은 건설 후 10년 경과된 밀폐 박스거더교량의내부면 용접부에서 채수에 의해 발생한 갈바닉 부식현상을 나타낸다.³⁾

강의 용접부에서는 필수적으로 용접부(Weld metal), 열영향부(Heat affected zone) 그리고 모재(Base metal)가 형성되는데 이들 간에는 전위차 발생으로 수분이 접할시 상대적 양극부는 반드시 양극반응 갈바닉 부식이 발생하게 된다.

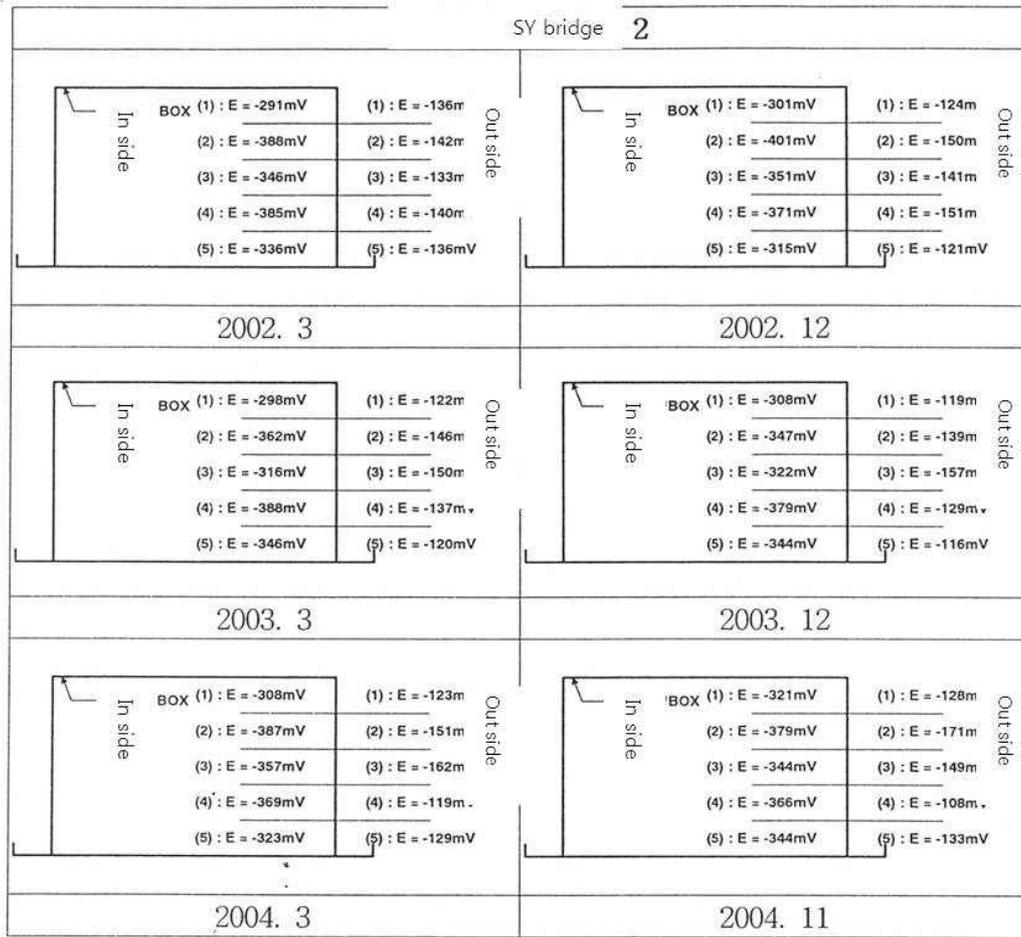
Fig. 8. The potential and potential variation with time at inner and outer surfaces of box girder which constructed with weathering steel("SY" bridge).

예로서 해안에서 2km 이내에선 건설을 제한하거나 염화칼슘을 제설제로 많이 사용하는 지역에서의 건설 제한 등이다. Fig. 8, 9는 건설 후 5년차인 무도장 교량 SY교량에서 박스거더 내, 외부면에 대해 고저항 전위차계에 의한 전위측정으로 부동태 피막형성 상태를 조사한 결과와 측정 시기별 전위변화를 나타낸 것이다.³⁾

Fig. 8의 전위측정결과 및 전위변화 에서와 같이 박스거더 외부면은 부동태 피막이 90%이상 형성되고 있는데 반해, 내부면에서는 결로의 영향으로 부동태 피막형성이 거의 이루어지고 있지 않다.⁶⁾

여기서 부동태 피막형성 기준전위는 현재까지 발표된 자료가 없는 가운데 2003년 강구조학회에서 기존의 무도장 교량에 대한 부식진단 결과 보고서에서 부동태 피막전위 측정 자료를 근거로 잠정적으로 규정한 -100mV CSE를 기준한다.³⁾

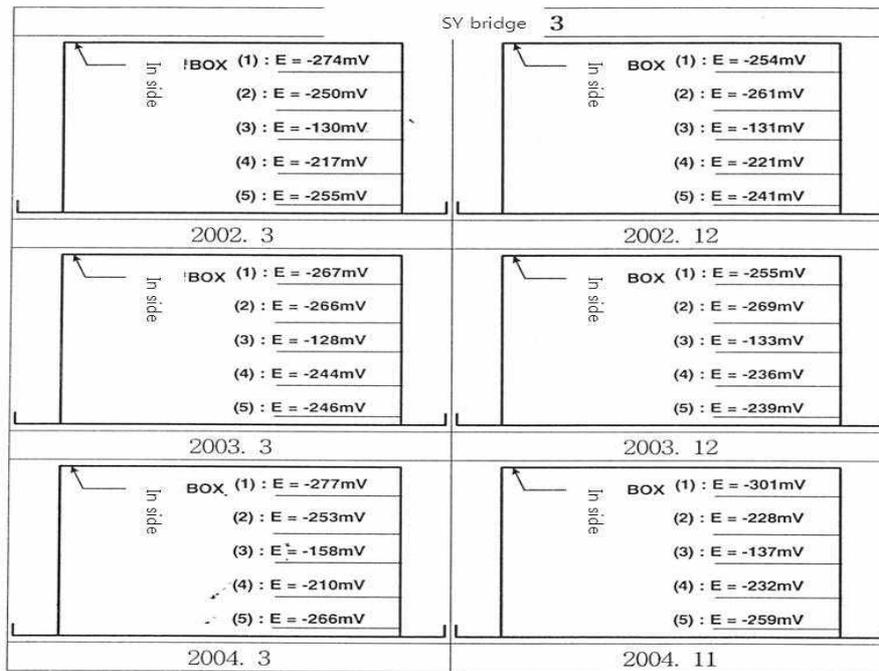
Fig. 9. The potential variation with time at bolt connection of box girder inner surface (“SY” bridge).

그리고 Fig. 9에 보는 바와 같이 박스거더간 Splice 볼트 연결부에서는 부분적으로 전지부식도 감지되고 있다. 따라서 박스거더 내부면에 대해서는 부분적인 방식처방 및 기화성 부식억제제 등으로 전면에 대해 부식을 억제하는 방법 연구도 요구된다.

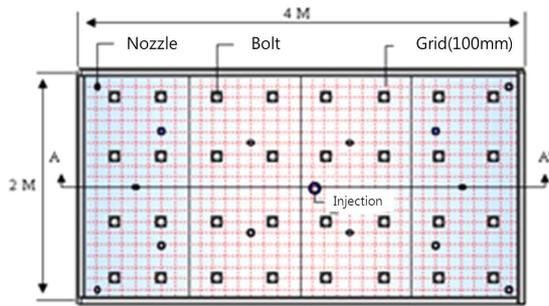
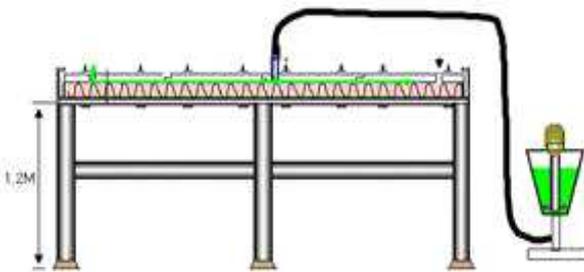
Fig. 10. The mock-up of box girder upper flange.
(a) Plane view (b) Sectional view

(1) Mock up 제작(Fig. 10, Fig. 11 참조)

- 상부철판과 아크릴판을 지지하는 받침대 설치
- 상부에 철판(4m X 2m)을 올리고 가장자리는 실링처리
- 스티로폼을 철판위에 올리고, 실링재 주입시 유실을 방지하기 위해 지점토로 전면 실링

- 가압아크릴판은 확산범위 측정을 위해 100mm 간격으로 Grid 표시
- 가압볼트는 50cm간격으로 천공하여 고무와서, 철판와서를 적용

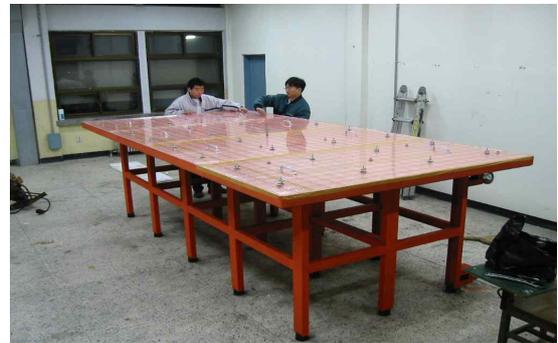
Fig. 11. Mock up of Y bridge.

즉 Y대교를 모델로 한 Mockup 장치에서 바닥판과 상부 플랜지간 틈새에 타르게 실링재 주입 공법이다.

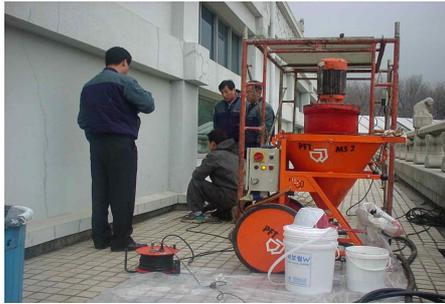
Fig. 12. Sealant injection equipment.

Table 2는 실링제 주입실험에서 주요제원을 Fig. 12는 주입장치를 나타낸다.

Power	330V	Volume	70 ℓ
Drive	2.2 kW	Tatal Length	1,000 mm
RPM	35 ~ 160 RPM *	Total Width	750 mm
Trans Pressure	13 ~ 20 bar *	Total Height	1,550 mm
Trance Distance	15 ~20 m *	Total Weight	156 kg
Discharge volume	3 ~ 20 ℓ/min *

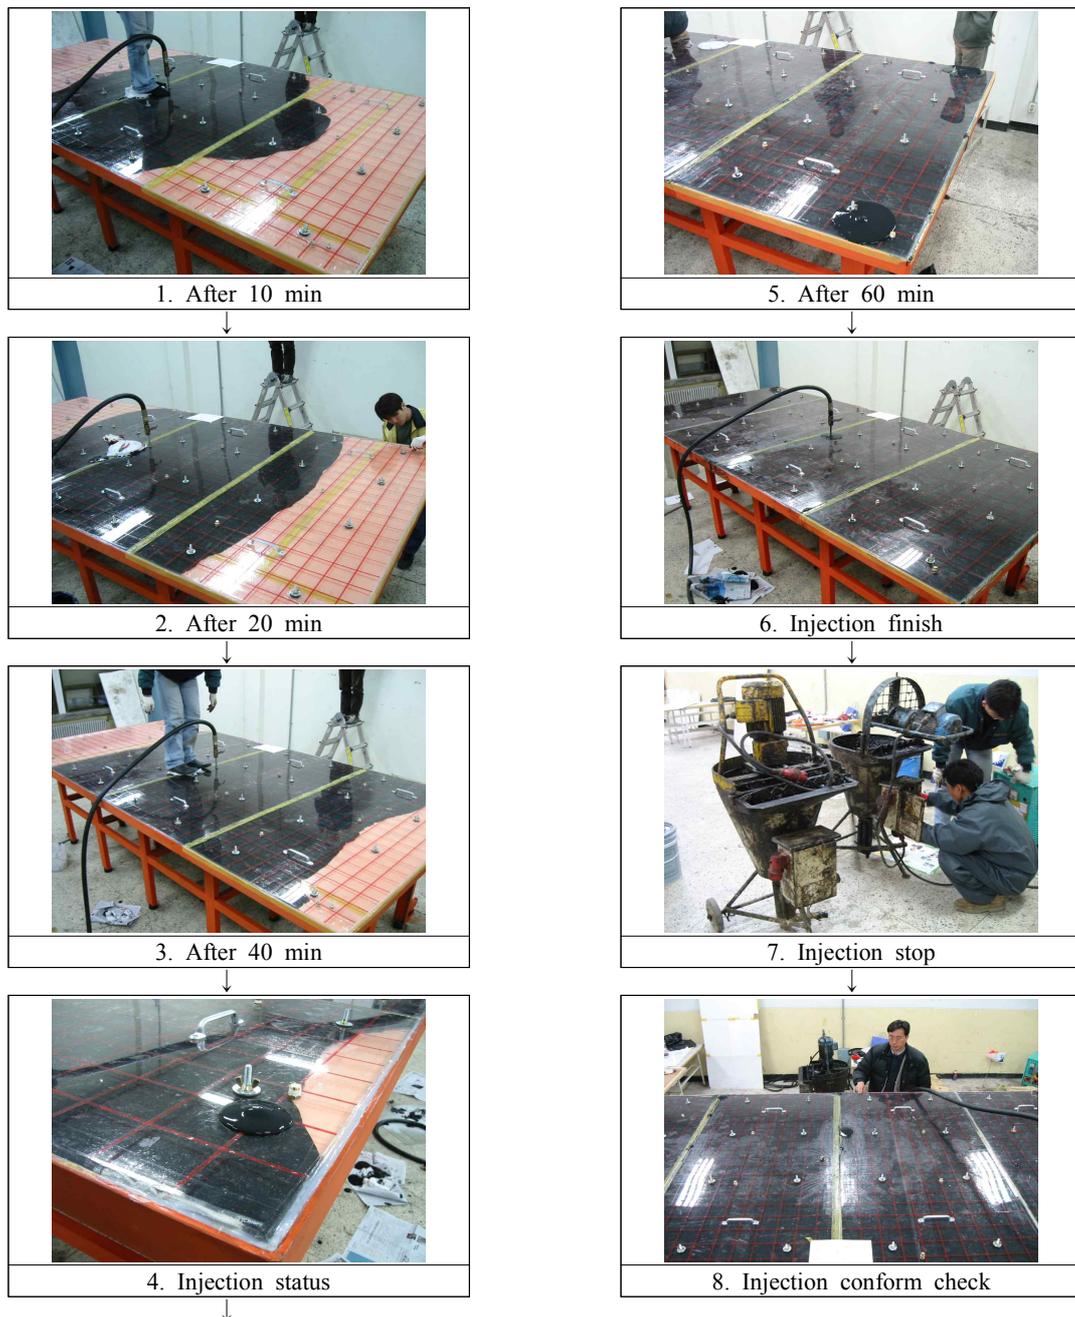
Fig. 13. Sealant injection experiment.

Fig. 13은 Table 2의 제원에 따른 Mock up 장치에서 실링제를 주입하는 시험절차를 나타낸다.

실험온도는 상온(20℃ 전후)에서 실시하였고, 주입압력은 조절이 가능하지만 Table 2에서와 같이 일반적으로 채택 가능한 범위에서 실시하였다.

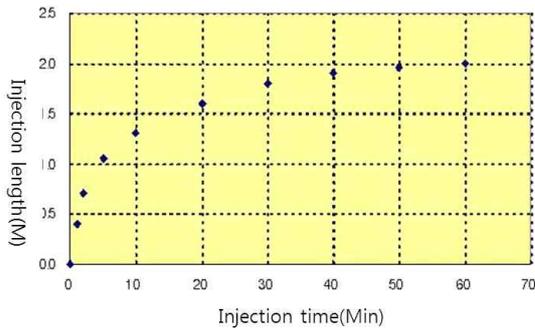
Fig. 14. The relation between injection time and injection range.

측정한 결과고, Fig. 14, 15은 주입시간과 주입길이 간의 관계, 주입시간과 주입면적간의 관계를 나타낸 것이다.

- 점도가 타르계 실링제보다 낮은 수용성 부식억제제(녹 전환제)의 주입은 실용성이 증명된다.
- 실제상황에 비해 가혹한 조건에서 실링제 주입 실험결과 는 실제 교량에서 실링제 주입이 가능하다는 것이 증명 된다.

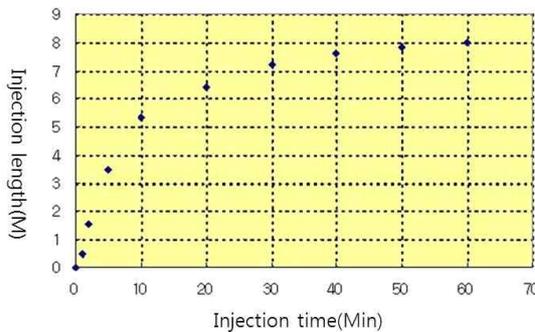
Fig. 15. The relation between injection time and injection area.
