## 고온화학세정환경에서 20 % EDTA 용액이 결함 전열관 (Alloy600)에 미치는 영향

## Effect of 20 % EDTA Aqueous Solution on Defective Tubes (Alloy600) in High Temperature Chemical Cleaning Environments

**Keywords :** steam generator, high temperature chemical cleaning, EDTA, defective tubes, qualification test, ECT

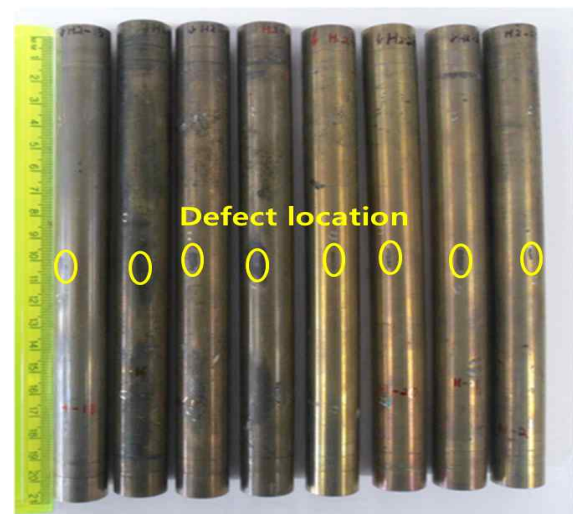
Fig. 1은 본 실험을 위해 인위적으로 결함을 생성시킨 전열관이다. 인위적으로 결함을 생성시키기 위한 방법과 같다. alloy600 (HTMA) 튜브를 길이 200 mm로 절단한 후, 600 °C에서 30시간동안 예민화 열처리를 하였다. 열처리한 전열관은 외면에 축균열을 생성시키기 위해 길이 5 mm, 폭 0.5 mm의 슬릿 (slit)을 중앙부위에 부착시킨 후 1 M Na<sub>2</sub>S<sub>4</sub>O<sub>6</sub> 용액에 노출 시켰다. 산용액에 노출시킨 상태에서 내부에서 외부로 압력 14 MPa를 가하였다<sup>2)</sup>. 이러한 환경에 노출된 전열관 시편은 시간이 흐르면 기포가 보이기 시작한다. 기포가 보이면 결함이 생성된 것으로 판단하고 압력을 가하는 것을 멈추었다. 결함이 생성된 것으로 확인한 전열관은 다시, 720 °C에서 12시간 열처리를 하였다<sup>3)</sup>.

**Fig. 1.** Defect tubes for ECT signals analysis.

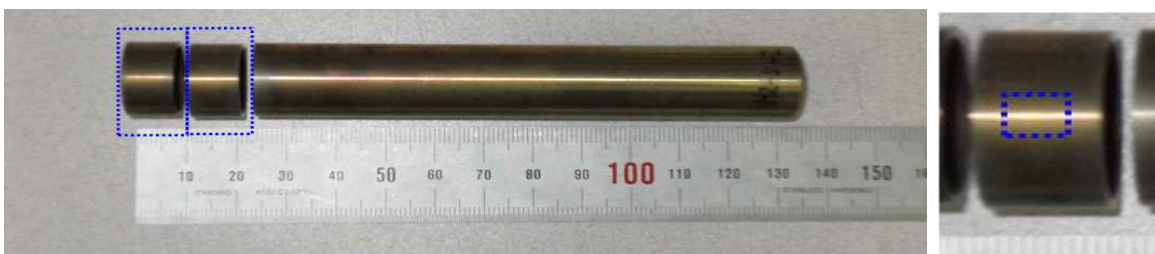
EDTA 용액이 전열관 표면 산화막에 미치는 영향평가를 위해 Fig. 3 같이 시편을 제작하였다. 제작한 시편은 표면에 인위적으로 산화막을 생성시켰다. 생성 방법은 원전 증기발생기 운전 환경과 유사하게 한 후, 720  $^{\circ}\text{C}$  12시간동안 열처리하여 인위적으로 생성시켰다. 산화피막이 생성된 전열관은 길이 10 mm로 절단하여 산화막 분석용 시편으로 사용하였다. 절단한 시편은 절단과정에서 부착될 수 있는 불순물을 제거하기 위해 아세톤에 침지시켜 5분간 초음파 세척을

Fig. 3. The specimen for oxide analysis of the surface.

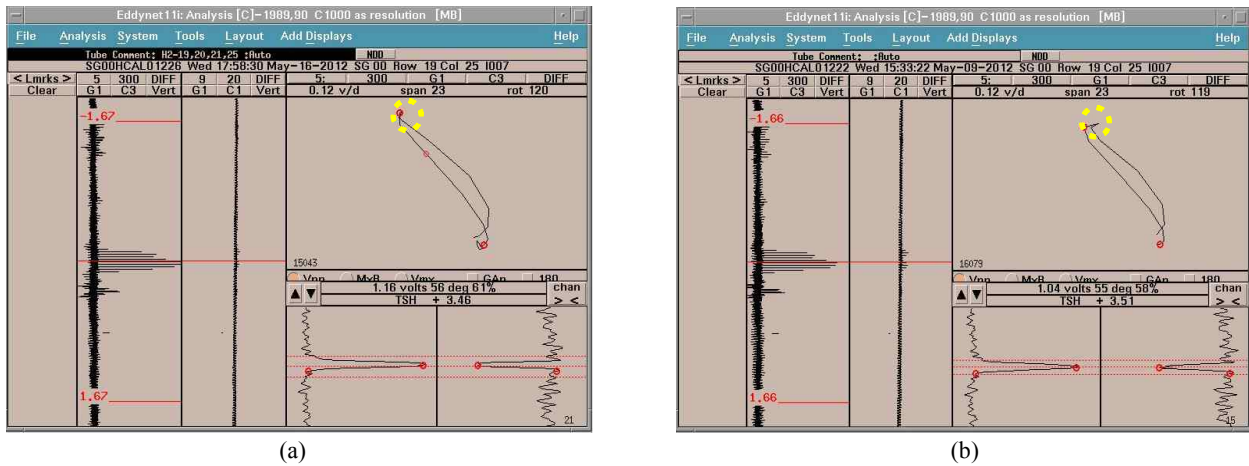
Fig. 7. ECT signal analysis for specimen (#3); (a) before test, (b) after test.

후 열처리시 부식생성물이 생성된다는 근거는 Fig. 7을 보면 알 수 있다. 결함을 보여주는 그래프를 보면 실험 전, 후 결함의 모양은 변화가 없지만 상단 꺾임 신호만 사라진 것을 확인할 수 있다. 상단 꺾임 신호는 결함 주위에 생성된 부식생성물로 인한 노이즈인 것으로 보이며, 실험 후 이와 같은 이유는 결함 주위에 생성된 부식생성물이 용해됨으로써 제거되었기 때문인 것으로 보인다.
