한국부식학회지
Journal of the Corrosion Science Society of Korea
Vol. 11, No. 4, Dec. 1982.

水道管用 金屬材料의 腐蝕舉動研究

A Study on Corrosion Behavior of Some Metal Pipes in Tap Water Environment.

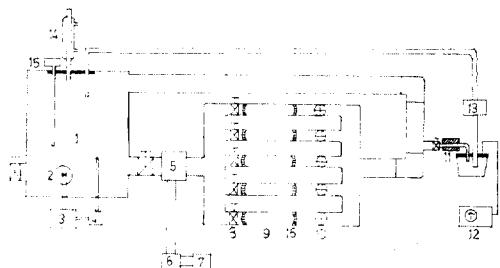
Fig. 1 Schematic diagram of the experimental apparatus

1. water tank	9. Specimen
2. heater	10. flow meter
3. temp. controller	11. cooler
4. thermocouple	12. dissolved oxygen meter
5. pump	13. pump
6. magnetic switch	14. condenser
7. timer	15. air bubbler
8. valve	16. rubber tube

실험장치의 개략도는 Fig. 1에 나와있다. 물탱크는 용량이 800l로 Type 316 Stainless 강판을 용접하여 제작하였다. 역시 Type 316 Stainless 강판으로 제작된 13KW Immersion Heater 와 온도조절기를 사용하여 실험수를 실험온도로 조절한 후, 순환 Pump 로 30cm 길이의 시편이 설치된 5개 회로에 실험수를 동시에 흘려 보냈다. 유속은 시편 끝에 부착된 Valve 와 유량계를 사용하여 조절하였다. 용존산소양은 공기주입장치를 이용하여 탱크안에 공기를 불어 넣으면서 Fig. 1의 (11) 부분에 위치한 냉각기를 거쳐나온 실험수를 Dissolved Oxygen Meter 로 측정하면서 조절하였다.

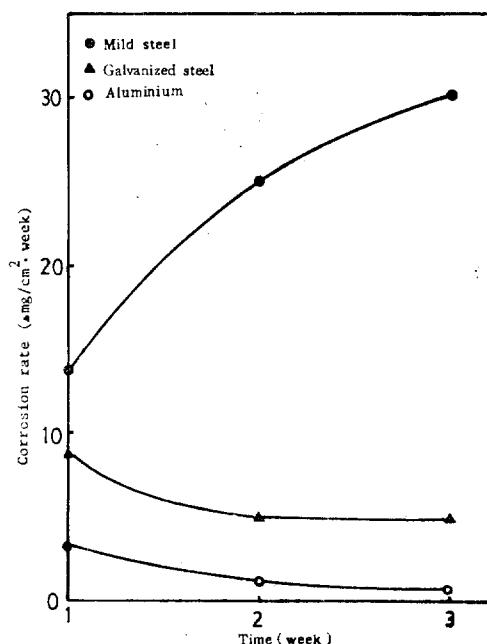
Fig. 2 Corrosion rates as a function of time
(temp. 75°C, flow rate 0.58m/s)

Fig. 2 는 온도 75°C, 유속 0.58m/sec, 폐회로 실험수에서 3 주일동안 1 주일단위로 실험한 결과이다. 저탄소강의 부식속도는 13.6, 25.2, 30.2mg/cm².week 로 증가하나, 아연도강의 부식속도는 8.2, 5.0, 5.1mg/cm².week 로, 알루미늄은 3.2, 1.2, 0.9mg/cm².week 로 점차 감소되는 경향을 보였다.

저탄소강은 Fig. 2, 3, 4에서 보듯이 시간의 증가에 따라 부식속도도 증가하였다. 이는 두가지에 기인하는데, 첫째는 Porous 한 Fe_3O_4 의 형성으로 이산화피막이 부식억제작용을 둘렀었고, 둘째는 시간의 증가에 따라 부식에 의한 강판내경의 증가로 절대부식량이 증가한 때문이었다.

Fig. 2, 3, 4의 결과를 살펴보면, 아연도강은 저탄소강과 달리, 부식속도가 시간이 지남에 따라, 감소하고, 온도의 증가도 속도를 감소시키는 것으로 나타났다. 이는 보호적인 ZnO 의 형성에 기인하는 것으로, ZnO 는 아연도강을 실험수로부터 효과적으로 차단하여, 두께가 증가할수록 산소의 확산에 의한 산화파막 통과시간을 연장시켰다.

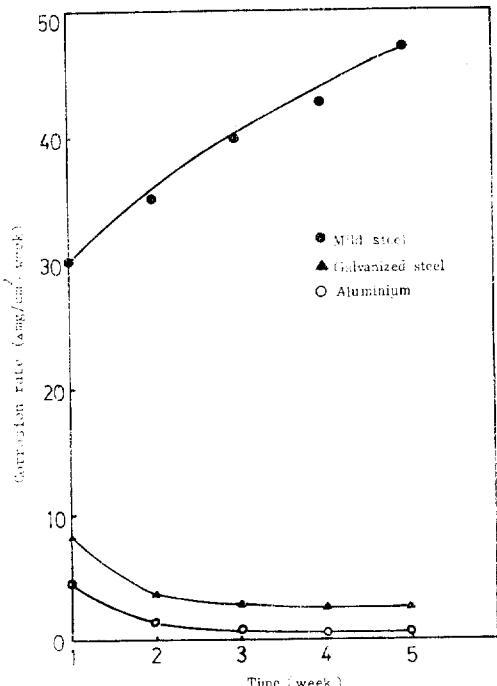
Fig. 3 Corrosion rates as a function of time
(temp. 85°C, flow rate 0.58m/s)

Fig. 3 은 85°C, 0.58m/sec, 폐회로 실험수에서 5 주일동안 1 주일단위로 실험한 결과로서 75°C에서 실험한 결과와 비슷한 경향을 보여주고 있다. 즉 저탄소강은 30.7, 35.2, 40.1, 42.2, 47.1mg/cm².week 로 증가하였고, 아연도강은 8.0, 3.4, 2.8, 2.6mg/cm².week 로 낮

아지며, 저탄소강과 비교해 보면 1주일 실험에서는 26%, 5주일 실험에서는 5.5%에 불과해 우수한 내식성을 보였다. 알루미늄은 4.0, 0.7, 0.4, 0.5mg/cm²·week로 감소되어, 아연도강보다도 더 낮은 부식속도를 나타내었다.

온도가 85°C로 높아짐에 따라, 저탄소강은 2주일 실험결과 40%, 알루미늄은 17% 증가하였으나, 아연도강은 부식생성물의 특성으로 인해 오히려 32% 감소되었다.

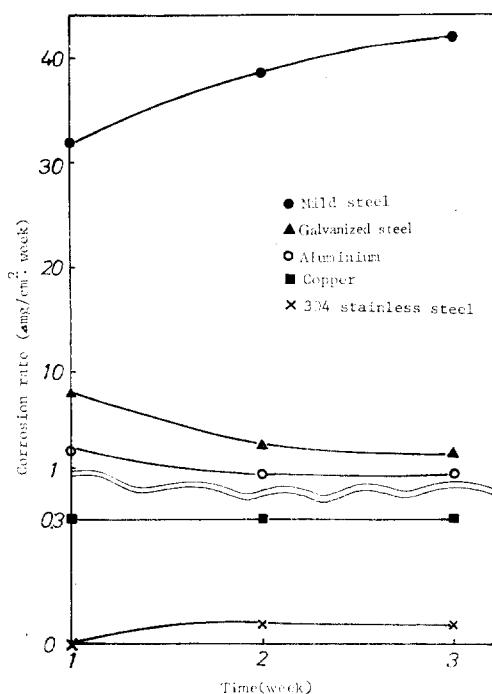
Fig. 4 Corrosion rates as a function of time
(temp. 85°C, flow rate 0.58m/s, dissolved oxygen conc. 2ppm)

Fig. 4는 85°C, 0.58m/sec, 공기를 불어넣어 용존산소양을 2ppm으로 조절하고, 1주일 단위로 3주일 실험한 결과이다. 시간이 지남에 따라 저탄소강의 부식속도는 증가한 반면, 아연도강과 알루미늄의 속도는 감소하여, 폐회로실험과 같은 경향을 보였다. 폐회로 실험과 부식속도를 비교하면, 3주일경우 저탄소강은 6.5%, 아연도강은 14%, 알루미늄은 44%로 모두 증가하여, 산소의 계속적인 공급이 물에서의 부식증가에 결정적인 역할을 한다는 것을 보였다.

동과 Type 304 Stainless 강도 약간의 부식을 보였는데, 동은 0.3mg/cm²·week, Type 304는 2주일후에

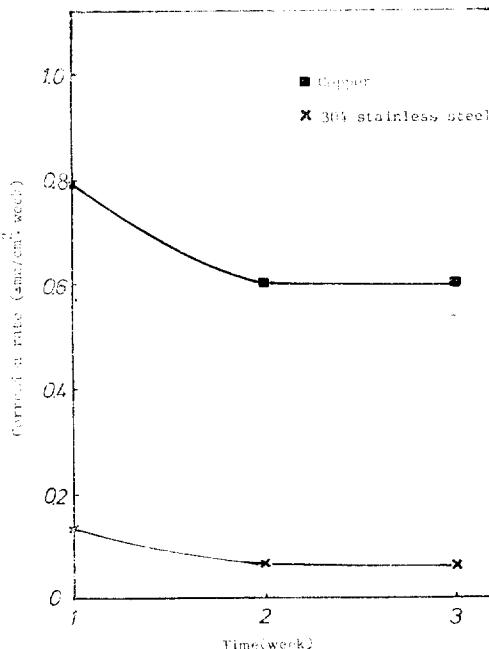
Fig. 5 Corrosion rates as a function of time
(temp. 85°C, flow rate 1m/s, dissolved oxygen conc. 2ppm)

Fig. 5는 유속을 1m/sec 로 증가시켜, 유속이 부식속도에 미치는 영향을 관찰한 결과이다. 동과 Type 304만이 시험되었는데, 3주일 실험한 결과, 등은 $0.6\text{mg}/\text{cm}^2\cdot\text{week}$ 로 0.58m/sec 의 유속경우보다 100%증가, Type 304는 $0.08\text{mg}/\text{cm}^2\cdot\text{week}$ 로 60%증가되었다.

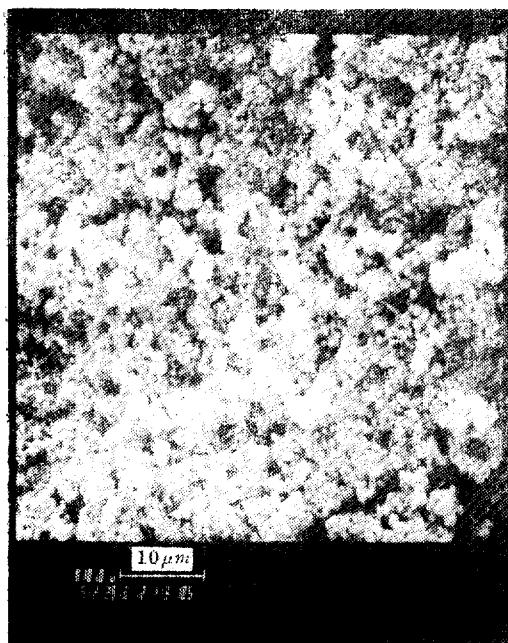
Fig. 6 Scanning electron micrograph of the mild steel (test condition; temp. 85°C , flow rate 0.58m/s , dissolved oxygen conc. 2 ppm , period 1 week)

Fig. 6은 85°C , 0.58m/sec , 용존산소 2ppm 조건의 실험에서 1주일동안 실현한 저탄소강판내부표면의 주사전자현미경사진인데, Auger Spectra 검사결과 Fe_3O_4 가 형성하였음을 확인하였다.

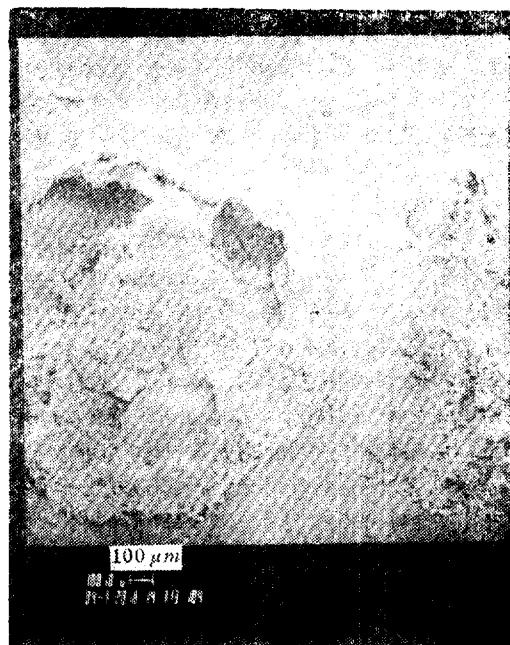
Fig. 7 Scanning electron micrograph of the galvanized steel (test condition; temp. 85°C , flow rate 0.58m/s , dissolved oxygen conc. 2 ppm , period 1 week)

이러한 보호적인 ZnO의 형성은 Zn 본래의 역할을 상실하여, ‘전위의 역전’ 현상^{2), 12)}을 나타낼 수 있다. Fig. 7은 85°C, 0.58m/sec, 용존산소 2ppm 경우의 1주일 실험후 주사전자현미경사진인데, 국부적인 부식 생성물을 보여주고 있다. 즉 Zn피막이 파괴된 부위는 가속된 부식현상을 나타낼 수 있는 것이다.

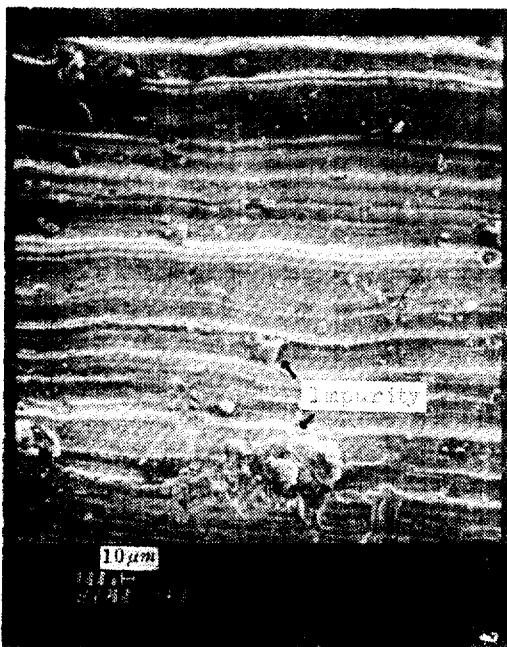
Fig. 8 Scanning electron micrograph of the aluminium before test

알루미늄의 경우도 시간이 흐름에 따라 부식속도는 감소하였으나, 동이나 Type 304 Stainless 강보다는 훨씬 높은 속도를 나타내었다. 초기의 속도는 비교적 컸는데 그 이유로는 첫째 알루미늄은 공기중에서도 어느 정도의 Al₂O₃피막을 형성하나, Anodizing 처리가 되지 않았기 때문에 산화피막두께가 충분치 않았고, 둘째 Fig. 8의 실험전 알루미늄판의 주사전자현미경사진에서 보듯이 표면에 많은 불순물(→표시)이 존재하여, 초기에 이들의 부식이 일어난 것으로 생각된다. 그러나 시간이 지남에 따라 Steady State의 Al₂O₃가 형성, 일정한 부식속도를 유지하게 되었다. Fig. 9는 85°C, 0.58m/sec, 폐회로 실험수에서 1주일동안 실험된 알루미늄판의 표면 Auger Spectra로서 Al₂O₃의 형성을 확인하였다.

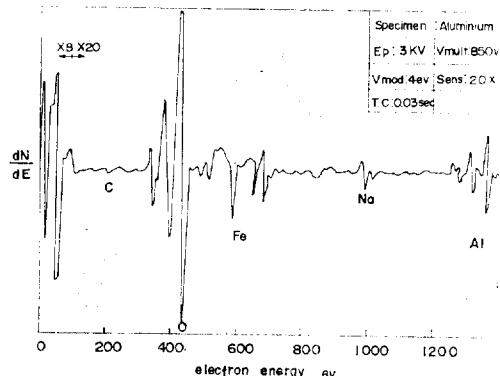
Fig. 9 Auger spectra from the aluminium
(test condition; temp. 85°C, flow rate 0.58m/s, period 1 week)

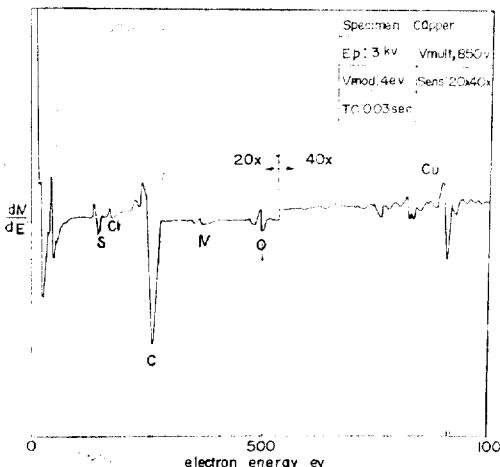
Fig. 10 Auger spectra from the copper (test condition; temp. 85°C, flow rate 0.58m/s, period 1 week)

Fig. 10은 85°C, 0.58m/sec, 폐회로에서 1주일동안

실험한 동관의 Auger Spectra로서 표면에는 Cu₂O와 압출시 잔류온활제에 의해 탄소피막이 형성된다는 Lucey^{13), 14)}의 주장과 같이 탄소피막이 존재함을 확인하였다. 그러나 위의 실험에서 부식이 전혀 발생하지 않았으므로, 이들은 이미 실험전에 형성되었던 것으로 생각된다. 이들은 폐회로 실험에서는 동관을 완전히 보호하였으나, 용존산소 2ppm 경우 0.58m/sec의 유속조건에서 0.3, 1m/sec에서 0.6mg/cm².week의 부식이 발생해 이들 피막이 파괴되었음을 알 수 있었다.

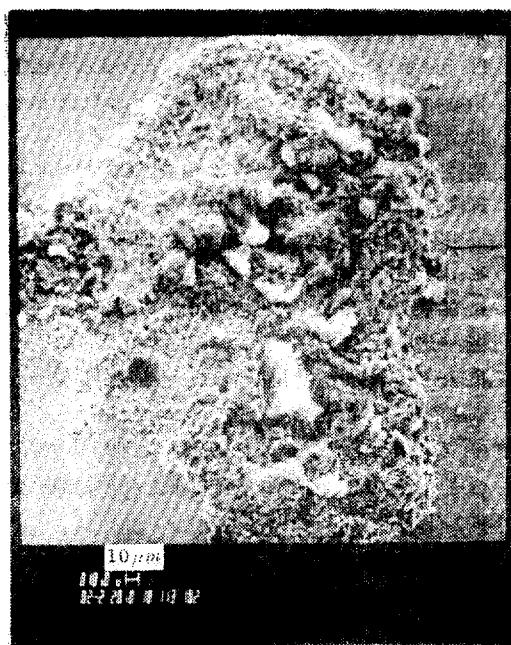
Fig. 11 Scanning electron micrograph of the copper. (test condition; temp. 85°C, flow rate 0.58 m/s, dissolved oxygen conc. 2ppm, period 1 week)

Fig. 11은 85°C, 0.58m/sec, 용존산소 2ppm의 조건에서 1주일동안 실험한 동관의 부식부분으로, Pitting

과 주위의 부식생성물형성을 보여주고 있다. 동의 Pitting은 Cu_2O 와 탄소피막이 Membrane 역할을 하여 유발되는 것으로 알려져 있다. Lucey^{13), 14)}에 의하면 Cu Cl-Pocket이 다공성이며 전도성인 Cu_2O Membrane 밑에 형성되어 Membrane 밑에서 산화(부식)반응이 진행 하므로써 발생하며, 탄소피막은 ready-made membrane 역할을 하고, 초기의 pit로 부터 CuCl 방출을 막아 Cu_2O membrane 성장에 도움을 준다고 한다. 일어나는 전기화학적 반응은 다음과 같이 나타낼 수 있다.

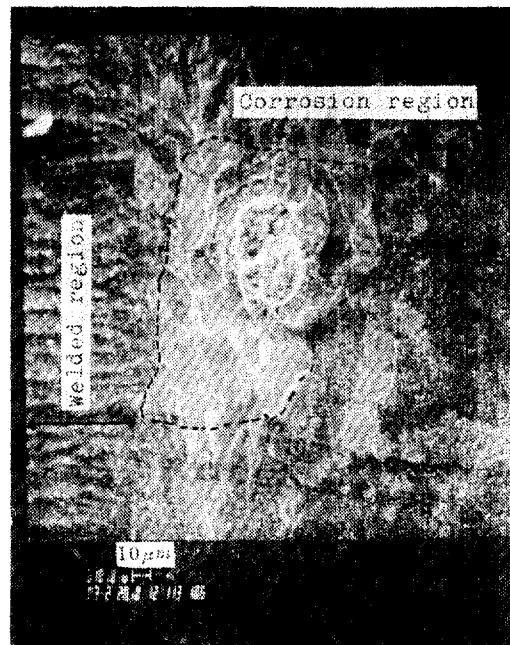
Fig. 12 Scanning electron micrograph of the type 304 stainless steel. (test condition; temp. 85°C, flow rate 0.58m/s, dissolved oxygen conc. 2ppm, period 2 weeks)

Type 304 Stainless 강은 폐회로 실험에서는 전혀 부식이 없었으나, 용존산소 2ppm 조건에서는 0.05, 0.08 mg/cm².week로 극히 경미한 부식정도를 보였다. 이 재료의 뛰어난 내식성은 Fe-Cr-Ni 제의 복합산화물피막의 존재로 나타난 것으로, 이미 널리 확인되었고, 본 실험에서도 Auger Spectra로써 확인하였다. 용존산소 2ppm 조건에서의 부식지역은 용접부위 근처로 제한되어 있었는데, Fig. 12는 0.58m/sec에서 2주일 실험한 재료의 부식부위 주사전자현미경사진이다.

Cr_{23}C_6 석출이 가능한 1200~1400°F 사이가 되어 Cr의 고갈현상이 일어난다¹⁷⁾. Cr의 고갈은 Stainless 강 특유의 복합산화피막형성을 불가능하게 하고, 부식이 발생하는 것이다. 고갈현상은 관제작시 후열처리로 해결하지만, 열처리가 완전하지 않은 경우 본실현에서 관찰된 약간의 국부부식이 유발 할 수 있다. Fig. 12에서의 부식형태는 일반적인 Heat Affected Zone의 입계부식과는 다른 형태를 보이고 있는데, 이는 와류에 의해 이지역에 Erosion이 함께 일어난 것으로 생각된다. 유속이 1m/sec로 증가함에 따라 부식속도가 60% 증가하였는데, 이는 Erosion의 증가로 일어난 것으로 생각된다.
