Journal of the Corrosion Science Society of Korea  
Vol. 15, No. 2, June, 1986

## 復水器 및 热交換器의 腐蝕과 防蝕

金 殷 銅

韓國電力公社 技術研究院

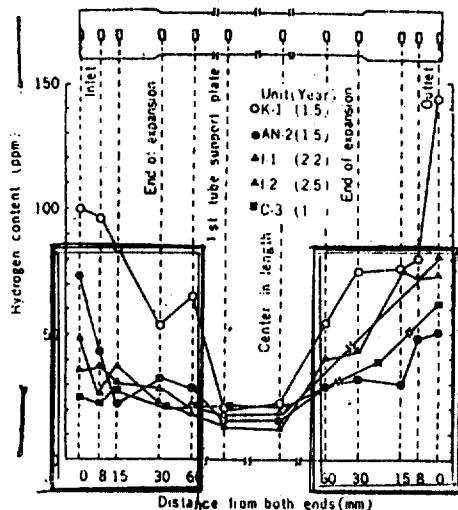
Fig. 1. 과방식에 의한 위치별 수소 발생량  
(1, 재질 : TITANIUM, 2, 기간 : 1~2.5년)

이 있다. FIG 1은 過防歟에의한 TUBE위치별 수소발생량을, FIG 2는 각전위별 수소발생량을 보인 것이다.

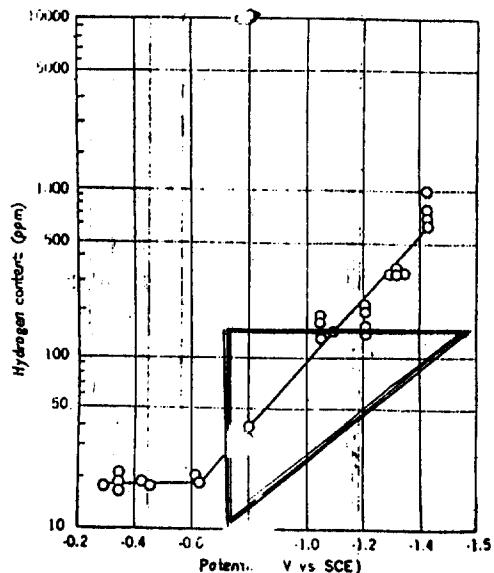
Fig. 2. 분극전위별 수소 발생량  
(3개월 운전)

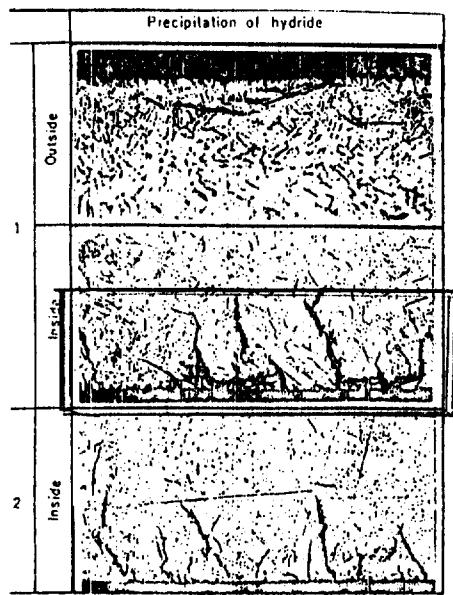
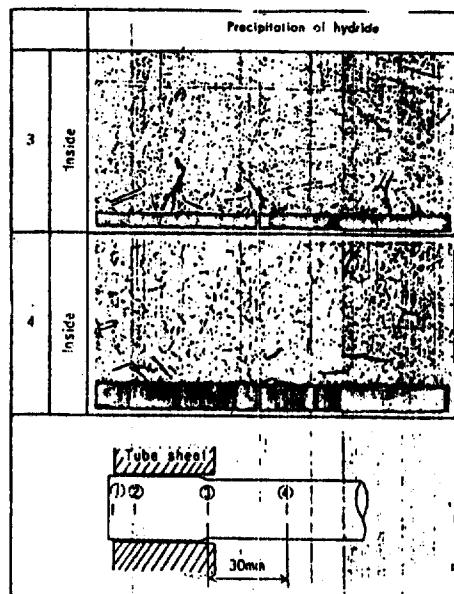
Fig. 3. 수소흡수로 인한 CRACK 발생

(1, 기간 : 2년 10개월, 2, 배율 : ×400)

3, 발전소 : 일본 AN2 UNIT
