조치원 미호천 부근 가스배관 과방식 문제

한국가스공사/연구개발원

Over-Cathodic Protection of Underground Gas Pipelines in the vicinity of Chochiwon

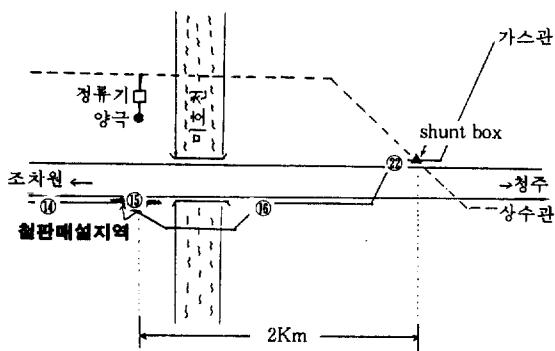
Fig. 1. 조치원-청주 미호천 구간 개략도.

한국가스공사의 조치원-청주 천연가스 공급 구간중 미호천 부근에서 심각한 과방식 현상이 발생하였다. 이에 대한 원인으로는 인근 약 3km에 걸쳐 병행, 교차하는 수자원공사 상수관의 전기 방식설비에 의한 전기적 간섭을 들 수 있다. Fig. 1에서 알 수 있듯이 Test Box 15(전위 측정함. 이하 TB) 부근에 수자원공사 방식설비가 있어 천매로 매설된 양극의 간섭에 의해 TB15는 심한 과방식(-6.3V)을 보이고 있고 가스관과 상수관이 교차하는 TB22 부근에서는 가스관보다 좀 더 음극화된 상수관에 의해서 음극 간섭이 일어나 양극화되어(-0.3V) 방식이 매우 불량한 상태이다. 즉 TB14, 15, 16 인근에서 방식전류가 과도하게 가스관으로 유입되어 TB22 부근에서 유출되는 현상인 것이다.

이상의 현상에 대처하기 위하여 한국가스공사의 관할부서에서는 TB22 부근 교차점에는 가스관과 상수관 사이에 shunt box를 설치하여 가스관 표면 및 토양을 통하여 빠져나가던 전류를 도선 및 저항상자를 통하여 나가도록 유도하였

으며, TB15에는 test box와 배관사이에 저항을 직렬로 연결하여 test box에서 측정되는 걸보기 전위를 -4.4V 정도로 끌어 올리는 조치를 취한 바 있다.
