지역난방수 공급관 에어벤트 부식 파손 분석

Corrosion Failure Analysis of Air Vents Installed at Heat Transport Pipe in District Heating System

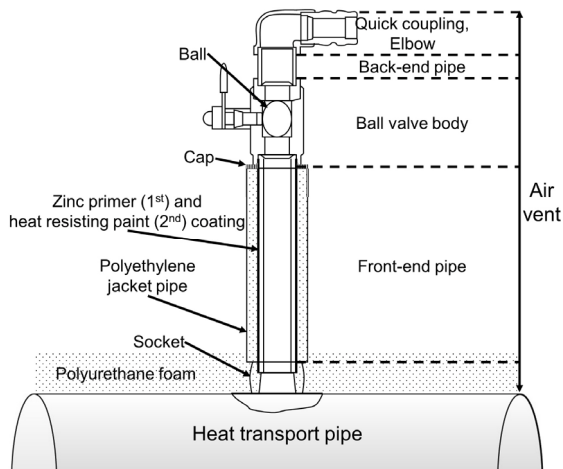
Fig. 1 Structure and components of the air vent installed at heat transport pipe in district heating system.

대형 주요 공급관이 설치된 맨홀에서 증기의 누출이 발견되었고 해당 공급관에 설치된 두 에어벤트 중 한 에어벤트에서 누수가 발생한 것을 확인하였다. 파손 분석을 위해 두 에어벤트는 보수과정에서 함께 철거되었다. 해당 공급관에는 75 ~ 120 °C의 온수가 흐르고 있었으며 온수는 에어벤트 내부 볼(Ball) 바로 아래까지 채워져 있었다(Fig. 1). 두 에어벤트는 10년 동안 사용되었으며 동일한 맨홀에 함께 위치하였고 철거될 때까지 사용 빈도가 높지 않다고 보고되었다. 또한, 두 에어벤트가 부착되어 있던 공급관의 밸브가 항상 열려 있어 두 에어벤트가 내부에서 받는 온도와 압력은 동일했다. 비가 오면 맨홀 내부로 빗물이 유입되었으며 공급관의 상단까지 빗물로 채워져 있었던 것으로 추정된다.

Fig. 1은 본 연구에 사용된 에어벤트의 구조를 보여준다. 두 에어벤트 중 부식 파손이 발생한 에어벤트에서는 전단부 관(Front-end pipe)의 구멍을 통해 누수가 발생하고 있었다. 전단부 관은 압력 배관용 탄소강(SPPS 250)으로 Table 1에 명시되어 있으며, 이를 제외한 주요 구성 요소들은 스테인리스강 304로 이루어졌다. 전단부 관의 외부 표면은 징크 프라이머(Zinc primer)와 내열 도료로 도장되어 있으며 단열재와 폴리에틸렌 피복관(Polyethylene jacket pipe)이 전단부 관을 감싸고 있었다. 또한, 전단부 관 상단에 외부 부식 요인의 유입을 방지하는 캡(Cap)이 위치한다.

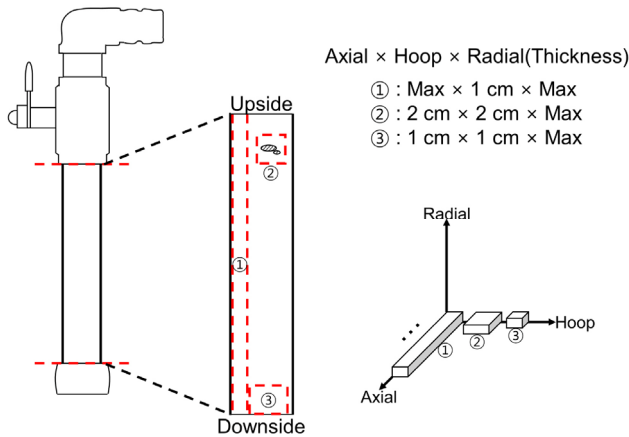
전반적인 부식 경향의 확인과 분석 계획 수립을 위해서 외관 검사를 실시하였고, 이후에는 두 에어벤트를 정밀하게 비교 분석하기 위해 Fig. 2와 같이 가공하였다. 두 에어벤트 부식 정도를 정량화하기 위해서는 전단부 관의 두께 감육 정도를 측정하는 것이 요구되므로, 에어벤트에서 전단부 관을 절단하고 이를 다시 축방향을 기준으로 반으로 절단하였다. 두께 측정은 전단부 관의 축방향을 따라 폭 1 cm로 최대한 길고 두껍게 가공한 시편(①)을 광학 현미경과 Image J 소프트웨어를 이용하여 측정하였다. 부식 및 감육의 진행 방향을 확실하게 하기 위해, 구멍이 생긴 에어벤트에 한해 구멍 주변을 가로와 세로 2 cm 그리고 최대 두께로 가공하여 시편(②)을 채취하고 광학 현미경으로 관찰하였다. 부식 원인 파악을 위해서 부식 생성물을 두 전단부 관 외부와 내부에서 채취하여 에너지 분산형 분광 분석(Energy dispersive X-ray spectroscopy, EDS)과 X선 회절(X-ray diffraction, XRD) 측정을 통해 정성적으로 분석하였다. 또한, 이온 크로마토그래피(Ion chromatography, IC) 분석, 유도 결합 플라즈마(Inductively coupled plasma, ICP) 분광 분석을 통해 부식이 상대적으로 덜 발생한 전단부 관 하단에서 가로와 세로 1 cm 그리고 최대 두께로 가공한 금속 모재 시편(③)의 성분 분석을 수행하여 전단부 관에 사용된 SPPS 250의 성분 차이가 부식 파손에 영향을 끼쳤는지를 확인하였다.

Fig. 2 Positions and dimension of specimens of both air vents for comparative analysis.
