## B-Scan 초음파 측정장비를 이용한 원전 배관 침식손상 검사법 개발

이 대 영<sup>†</sup> · 서 혁 기 · 황 경 모

### Development of Inspection Methodology for a Nuclear Piping Wall Thinning Caused by Erosion Using Ultrasonic B-Scan Measurement Device

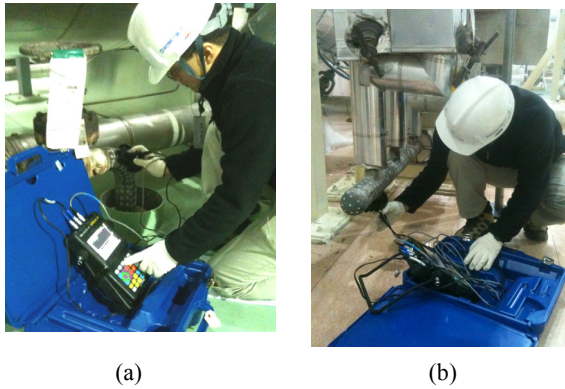
Fig. 3. B-Scan measurement for plant pipings.

액적충돌침식 민감도 선정 기준에 따라 선정된 급수가열 기추기배기계통의 22개 배관 부위를 대상으로 B-Scan 측정을 수행하였다. Fig. 3(a), 3(b)는 22개 측정 대상 중 엘보우와 하프 커플링 배관에 대한 B-Scan 측정 모습이다. 대부분의 배관은 그림과 달리 높은 곳에 설치되어 있기 때문에 검사를 위해서는 비계틀 등의 접근 설비가 필요하였다.
