탄소강 볼트 체결된 GECM(Graphite Epoxy Composite Material)/ Al 판재 간의 갈바닉 부식 거동

Galvanic Corrosion Behavior between Carbon Steel Bolted GECM(Graphite Epoxy Composite Material)/Al plates

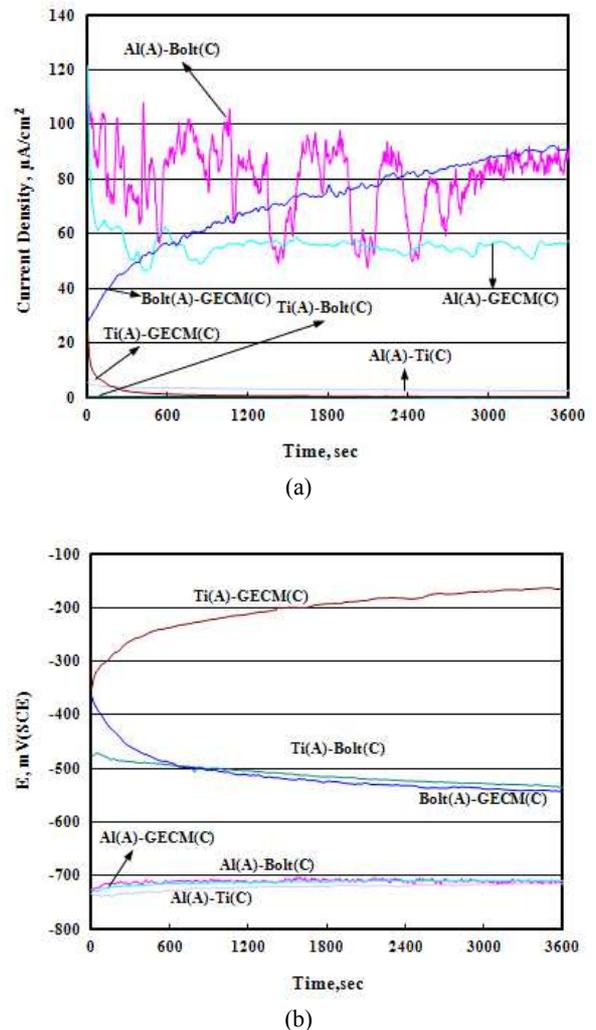
Fig. 4. (a) Galvanic current density and (b) galvanic potential between galvanic couplings in 20°C, 1% NaCl solution.

그림 4는 Ti, Al, GECM, 볼트시편을 연마한 뒤 20 °C, 1% NaCl 용액에서의 갈바닉 전류밀도 및 갈바닉 전위를 측정하여 비교한 그림이다. 그림에서 (A)로 표시한 것을 측정전극으로 하고 (C)로 표시한 것을 상대전극으로 하여 측

정하였다. 알루미늄과 볼트를 갈바닉 쌍으로 하여 측정한 결과, 알루미늄이 양극이 되어 다소 크고 불안정한 전류밀도를 보이고 있으며, 알루미늄과 GECM을 갈바닉 쌍으로 하여 측정한 결과, 알루미늄이 양극이 되어 다소 크며 안정한 전류밀도를 보이고 있다. 그러나 알루미늄과 Ti을 갈바닉쌍이 된 경우에는 전류밀도가 매우 작은 값을 보이고 있는데, 두 합금의 부식전위가 서로 유사하여 나타난 결과로 생각된다. 탄소강 볼트와 GECM을 갈바닉 쌍으로 하여 측정한 결과, 볼트가 양극이 되어 전류밀도가 계속 증가하고 있다. 볼트와 Ti을 갈바닉 쌍으로 하여 측정한 결과, Ti이 양극이 되고 있으나 전류밀도가 매우 작은 값을 보이고 있다. Ti와 GECM을 갈바닉 쌍으로 하여 측정한 결과, Ti이 양극이 되지만 매우 작은 전류밀도가 나타나고 있다.

이상의 결과로부터 각 갈바닉 쌍의 조합을 살펴보면, 알루미늄/볼트 갈바닉 쌍은 부식금속/부식금속 쌍이고, 알루미늄

늄/GECM 쌍은 부식금속/불활성 금속 쌍이며, 알루미늄/Ti 쌍은 부식금속/부동태 금속 쌍이다. 볼트/GECM 쌍은 부식 금속/불활성 금속 쌍이며, 볼트/Ti 쌍은 부식금속/부동태 금속 쌍이다. Ti/GECM 쌍은 부동태 금속/불활성 금속 쌍으로

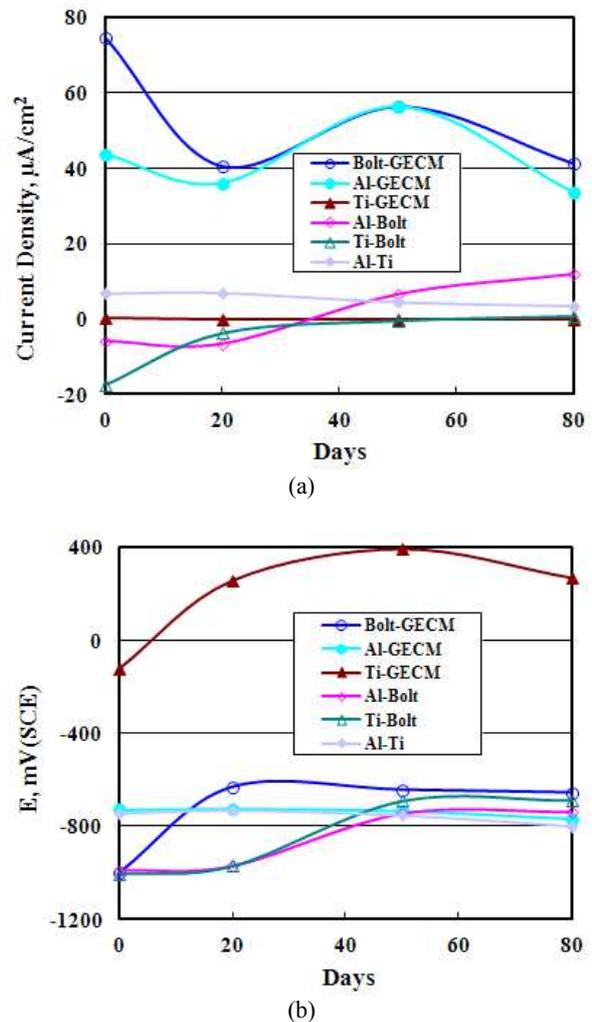
Fig. 6. (a) Galvanic current density and (b) galvanic potential between each couples in 1% NaCl at room temperature.

그림 6은 그림 5의 갈바닉 침지시험 시 각 날짜 별로 (a) 갈바닉 전류밀도와 (b) 갈바닉 전위를 측정하여 측정일자별로 나타낸 그림이다. 알루미늄/GECM 쌍의 경우에는 알루미늄이 양극이 되고 큰 전류밀도가 나타났다. 알루미늄/Ti 쌍의 경우에는 알루미늄이 양극이 되나 비교적 작은 전류밀도가 나타났다. 알루미늄/볼트 쌍의 경우, 시험 초기에는 알루미늄이 음극이 되고 시험 후반에는 양극이 되는 경향을 보이고 있다. 이러한 경향은 볼트표면에 코팅된 아연의 영향이라고 생각한다. 즉, 볼트표면에 코팅된 아연이 알루미늄과 갈바닉 쌍을 이룰 때 용해되므로 초기에는 알루미늄이 음극이 되나, 시간이 경과함에 따라서 코팅된 아연이 용해되어 탄소강이 노출되므로 볼트에서는 붉은 녹이 관찰되며, 알루미늄이 양극이 되고 있다. 이러한 전위의 역전은 볼트를 연마하지 않을 경우에는 알루미늄과 유사한 전위를 보이나 볼트를 연마한 경우에는 볼트의 전위가 상승하므로 나타난 결과로 생각된다. 볼트/GECM 쌍의 경우에는 볼트가 양극이 되고 큰 전류밀도가 나타났다. 볼트/Ti 쌍의 경우에는 볼트가 양극이 되나 전류밀도가 매우 작게 나타났다. Ti/GECM

쌍의 경우에는 Ti가 양극이 되나 전류밀도는 매우 작게 나타났다. 그림 7은 그림 6에서 측정된 각 갈바닉 쌍의 부식속도를 나타낸 것이다. Ti/GECM 쌍의 경우에는 무게의 변화가 거의 나타나지 않았으며, 그림 6의 결과와 일치된 경향을 보이고 있다. 알루미늄/GECM 쌍의 경우에는 알루미늄의 부식속도가 매우 크게 나타나고 있으며 그림 6의 결과와 일치된 경향을 보이고 있다. 볼트/GECM 쌍의 경우에는 볼트의 부식속도가 매우 크게 나타나고 있으며, 그림 6의 결과와 일치된 경향을 보이고 있다. 볼트/Ti 쌍의 경우에는 볼트의 부식속도가 비교적 작게 나타나고 있으며, 그림 6의 결과와 일치된 경향을 보이고 있다. 알루미늄/Ti 쌍의 경우에도 알루미늄의 부식속도가 비교적 작게 나타나고 있으며, 그림 6의 결과와 일치된 경향을 보이고 있다. 알루미늄/볼트 쌍의 경우에는 알루미늄의 부식속도가 더 크게 나타났으나 볼트(아연이 코팅된 상태)의 부식속도도 나타나고 있다. 그림 8은 그림 7의 실험에서 80일째의 부식속도를 나타낸 것이

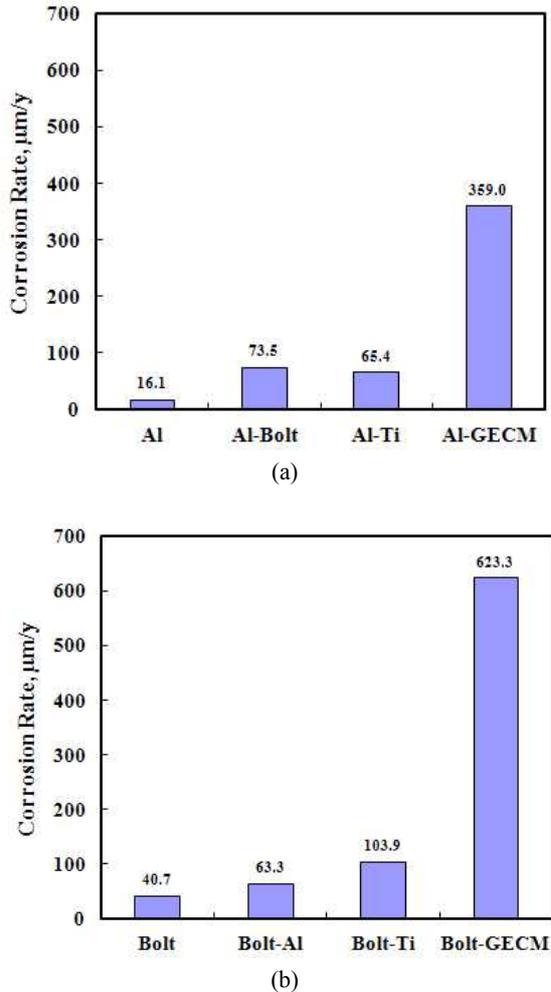
Fig. 8. Effect of galvanic couplings on corrosion rate after 80 days immersion of aluminium in 1% NaCl at room temperature.

다. GECM과 갈바닉 쌍을 이루게 되면 단독시편으로 있을 때의 부식속도보다 훨씬 큰 값으로 부식되는 것을 알 수 있다. 즉, 알루미늄은 22.3배 증가하고, 볼트는 15.3배 부식속도가 증가한다. Ti와 갈바닉 쌍을 이루게 되면 단독시편의 부식속도보다 증가하게 되나 그 정도는 비교적 작음을 알 수 있다. 즉, 알루미늄은 4.1배, 볼트는 2.6배 부식속도가 증가하고 있다. 그런데 알루미늄과 볼트를 연결하는 경우에는 단독보다 알루미늄의 경우에는 4.6배, 볼트의 경우는 1.6배 부식속도가 모두 증가하는 현상이 나타났다.

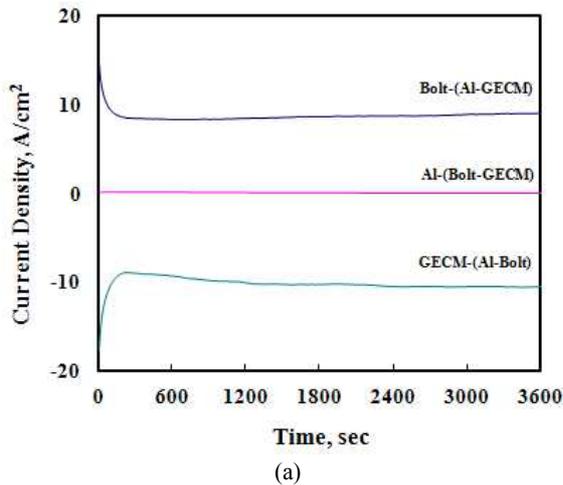
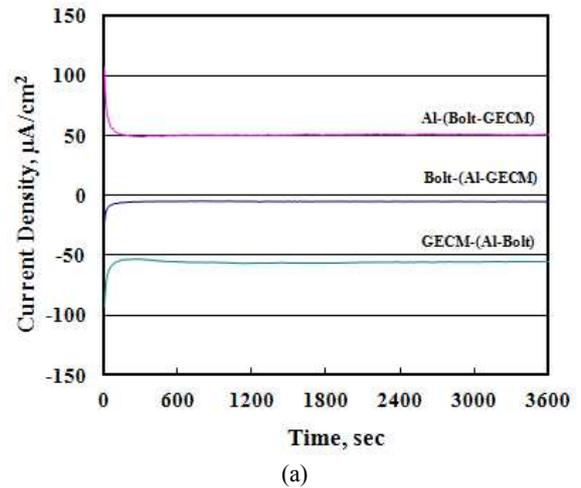
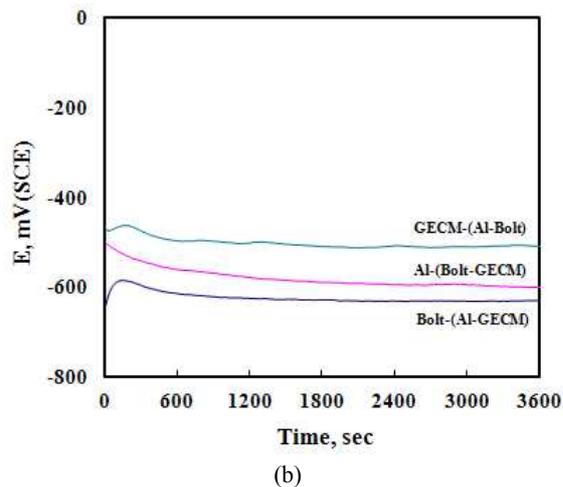
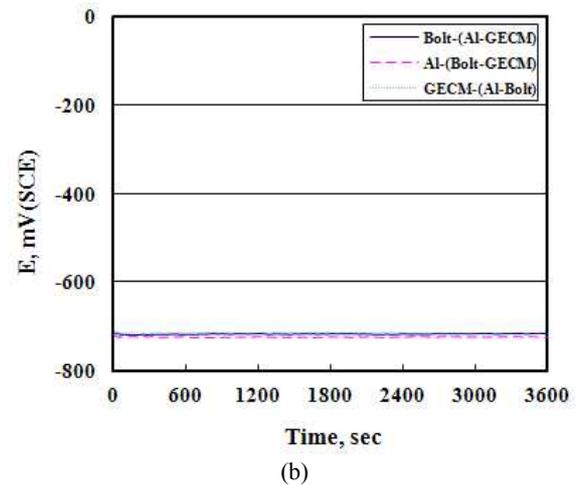
그림 10은 상온의 수도수 중에서 한 가지 재료를 측정전극으로 하고 나머지 두 재료를 함께 연결된 상태로 갈바닉 쌍을 이루어 나타나는 갈바닉 전류밀도와 갈바닉 전위를 측정된 결과이다. Bolt-(Al-GECM)의 경우에는 볼트가 양극이 되며, Al-(Bolt-GECM)의 경우에는 전류밀도가 거의 0에 가까운 값을 보이고, GECM-(Al-Bolt)의 경우에는 GECM이 음극이 되는 것을 알 수 있다. 그림 11은 상온의

Fig. 10. Galvanic current density and potential between Al-GECM-Bolt galvanic couple in tap water at room temperature [working electrode(counter electrode)].

Fig. 11. Galvanic current density and potential between Al-GECM-Bolt galvanic couple in 1% NaCl at room temperature [working electrode(counter electrode)].

1% NaCl 중에서 한 가지 재료를 측정전극으로 하고 나머지 두 재료를 함께 연결된 상태로 갈바닉 쌍을 이루어 나타나는 갈바닉 전류밀도와 갈바닉 전위를 측정된 결과이다. Bolt-(Al-GECM)의 경우에는 볼트의 전류밀도가 매우 작은 값을 보이며 음극으로 나타나며, Al-(Bolt-GECM)의 경우에는 양극이 되어 큰 전류밀도를 보이고, GECM-(Al-Bolt)의 경우에는 GECM이 음극이 되는 것을 알 수 있다. 그림 12는 그림 10과 그림 11의 실험에서 나타난 부식속도를 구한 것이다. 수도수에서는 볼트에서만 부식속도가 나타났으며, 1% NaCl에서는 알루미늄의 부식속도가 가장 크게 나타났다. 이 결과는 앞의 제품 시편에서 나타난 부식 경향을 정량적으로 보여주는 결과로 생각된다.
