전기화학 임피던스 분석을 통한 자동차용 코일스프링 강의 부식 평가

Study on Corrosion of Automotive Coil Spring Steel by Electrochemical Impedance Spectroscopy

Coil spring steels from the automobile suspension part after field exposure for 10 years and those after anti-corrosion validation test in proving ground of 5,000 ~ 10,000 km were examined for corrosion damages. Partial loss of paint, accumulation of corrosion product, and cracking of paint and superficial material were observed. The surface and subsurface region of spring steels had compressive residual stress and high hardness by shot peening. The surface hardness values of the specimens were 620 ~ 670 Hv. They were 60 ~ 80 Hv higher than those of the samples taken from the middle part of the spring. The maximum compressive stress was -916 ~ -1208 MPa measured at depth of about 100 μm . Electrochemical impedance spectroscopy showed that the resistances of charge transfer and the paint layer of the spring steels ranged from several tens to millions $\Omega\cdot\text{cm}^2$. The resistance of the field samples was much higher than that of the proving ground samples used in this study, implying that the proving ground test condition would be more corros

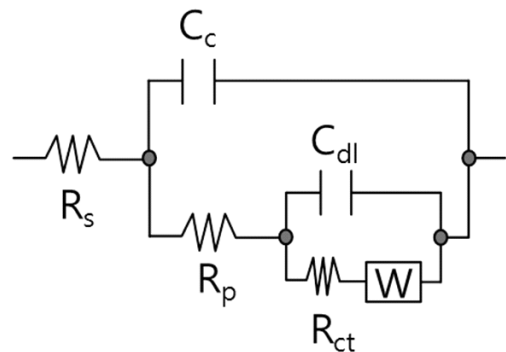
부식된 코일스프링 시편의 전기화학 임피던스 측정 결과 및 등가회로를 이용하여 임피던스 스펙트럼을 시물레이션한 결과를 Figs. 6 ~ 9에 함께 나타내었다. Fig. 10의 등가회로에서 R_s 는 전해질 용액의 저항, C_c 는 도막의 캐패시턴스, R_p 는 도막의 저항, C_{dl} 은 전기이중층의 캐패시턴스, R_{ct} 는 전하이동저항, W 는 Warburg 임피던스이다. Figs. 6 ~ 9에서, P2와 F의 임피던스 스펙트럼에서는 큰 저항을 나타내는 반원의 그래프가 뚜렷이 나타나나 P1과 P3에서는 고주파 영역에서 작은 저항 성분이 나타나고 저주파 영역에서는 와버그 임피던스 (Warburg impedance)의 특징이 뚜렷하게 나타났다. P1과 P3는 상대적으로 도막의 두께가 얇고

Fig. 10 Equivalent circuit for electrochemical impedance spectra.
