## 지역난방 열수송관 국부 부식 파손 분석

## Failure Analysis on Localized Corrosion of Heat Transport Pipe in District Heating System

In this study, a corrosion failure analysis of a heat transport pipe was conducted, as the result of a pinhole leak. Interestingly, the corrosion damage occurred externally in the pipeline, resulting in severe thickness reduction near the seam line. Also, while a stable magnetite protective film formed on the inner surface, the manganese oxide formation occurred only on the outer surface. The interior and exterior of the pipe were composed of ferrite and pearlite. The large manganese sulfide and alumina inclusions were found near the seam line. In addition, the manganese sulfide inclusions resulted in grooving corrosion, which progressed in the seam line leading to the reduction in the thickness, followed by the exposure of the alumina in the matrix to the outer surface. To note, the corrosion was accelerated by pits generated from the boundaries separating the inclusions from the matrix, which resulted in pinhole leaks and water loss.

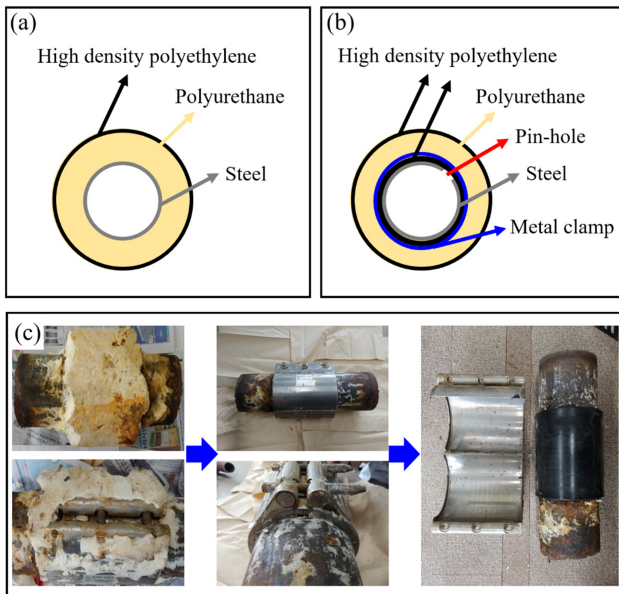
본 파손 분석 연구에서 기술된 열수송관은 열원 시설에서 만들어진 온수를 아파트와 같은 대단위 시설에 공급하기 위해 사용되는 수송용 배관이다. Fig. 1는 임시 보수 및 회수 절차의 이해를 돕기 위한 그림으로, 초기 열수송관 모식도 (Fig. 1a), 임시보수 이후의 열수송관 모식도 (Fig. 1b) 및 파손 분석을 위한 클램프 구조물 분해 절차이다(Fig. 1c). 열수송관은 강관(Steel, 내부), 폴리우레탄(Polyurethane, PU, 중간) 보온재 및 고밀도 폴리에틸렌(High density polyethylene, HDPE, 외부) 순서로 내부에서부터 외부까지 구성되어 있다. 강관은 KS규격에 명시된 압력 배관용 탄소강을 [11] 사용하며, 운전 수명은 최소 30년 이상이다. 열수송관은 1.5 m 깊이의 토양 내부에 매설되어 17년 동안 75 ~ 120 °C의 온도 범위 및 16 kgf/cm<sup>2</sup> 이하의 운전 압력에서 사용되었다. 열수송관 직관부에 핀홀(Pin-hole)이 발생하여 누수가 발생하였고, 매설 지역 주변 온도가 상승해 스티

현상이 발생하여 임시 보수를 진행하였다. 누수를 막기 위하여 생성된 핀홀 위치에 HDPE를 덧대고 금속 클램프를 활용하여 강관과 밀착시켜 누수를 물리적으로 억제하였다. 그 뒤 보온을 위해 PU 보온재를 도포하고, 외부를 HDPE로 다시 감싸는 것으로 임시 보수하였고, 동절기 동안 사용 후 교체 및 회수하였다. 열수송관은 항상 고온수에 노출되어 부식되므로, 노후화 및 부식에 따른 파손이 주로 발생하며 [12], 파손이 될 경우 열 효율 감소 및 운영 중단으로 인한 경제적 손실뿐만 아니라 동절기 난방 공급 중단으로 인한 불편함과 인명피해까지 발생할 수 있다. 따라서 해당 소재의 파손 원인 규명 및 대책 방안 마련에 대한 연구는 매우 중요하다. 따라서, 본 연구에서는 강관이 나타내고 있는 부식 특성을 기반으로, 고온수 공급용 열수송관에 발생한 부식 파손 현상을 분석하고 원인을 고찰하였다.

Fig. 1 Schematic of (a) heat transport pipe line, (b) after temporary maintenance and (c) disassembly procedure of polyurethane, clamp and high density polyethylene.

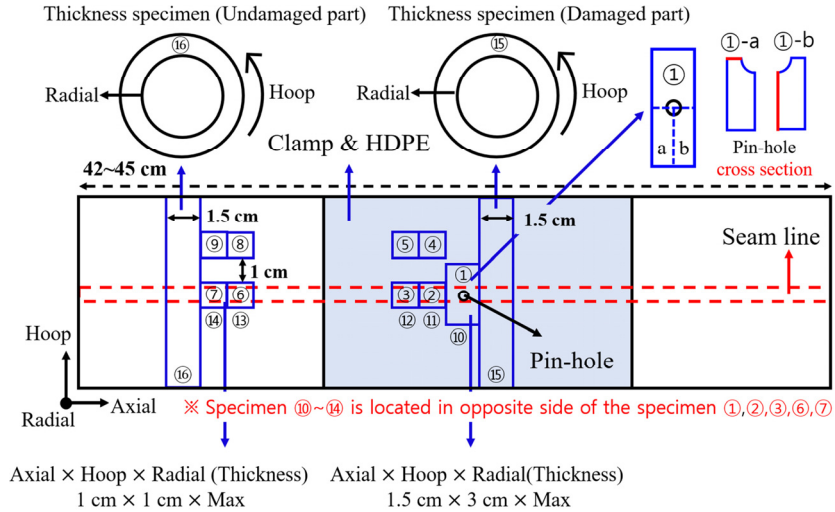
본 연구에서 사용된 파손된 강관은 지역난방용 열수송관 (지름: 140 mm, 설계 기준 두께: 5.1 mm)으로, 전기저항 용접(Electric resistance welding, ERW)된 압력 배관용 탄소강이며, KS 규격에 명시된 해당 압력 배관용 탄소강의 화학적 조성 및 파손된 강관의 화학적 조성 분석 결과를 Table 1에 표기해 놓았다. EDS 분석결과 탄소 및 망간이 KS 규격보다 많이 함유되어 있었다. 누수된 강관은 외관에 대한 검사를 육안으로 마친 후, 표면 관찰, 미세조직 분석, 부식 생성물 정의, 내부 개재물 정의 및 감육 정도 분석을 위해 Fig. 2의 ①시편 위치의 핀홀이 발생한 부분을 기준으로 손상부(Damaged part)와 HDPE 및 클램프의 영향을 벗어나는 비손상부(Undamaged part)로 분류되었다. 강관은 핀홀 분석을 위해 핀홀 시편(①), 핀홀 파손부의 내부 미세조직 및 개재물 분석을 위한 단면 시편(①-a, ①-b), 비심라인에 위치한 모재의 내부 미세조직 및 개재물 분석을 위한 단면 시편(⑩), 표면(내외면)의 부식 생성물 분석을 위한 손상부 심라인 시편(②, ③), 손상부 열영향부 시편(④, ⑤), 비손상부 심라인 시편(⑥, ⑦), 비손상부 열영향부 시편(⑧, ⑨), 손상부 비심라인 시편(⑪, ⑫), 비손상부 비심라인 시편(⑬, ⑭), 두께 측정을 위한 손상부 링 시편(⑮) 및 비손상부 링 시편(⑯)으로 가공되었다.

Fig. 2 Measurement positions and sample dimension for failure analysis on corroded heat-transport pipe.
