배열회수보일러 고압 슈퍼히터 튜브 열화도 평가

Degradation Evaluation of High-Pressure Superheater Tube in Heat Recovery Steam Generator

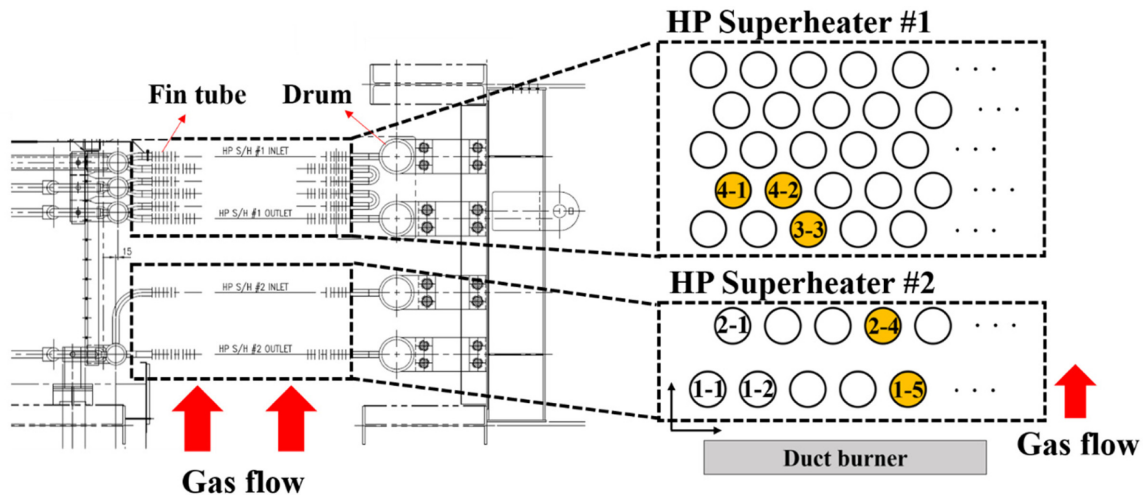
Fig. 1. Schematic diagram of the high-pressure superheater and location of the collected tube samples

배열회수보일러의 HP superheater의 튜브는 덕트버너에서 발생한 화염에 의해 열화가 의심되어 부분 교체되었고, 그 중 5개의 위치(1-5, 2-4, 3-3, 4-1, 4-2)에서 샘플이 수집되었다(Fig. 1). superheater의 튜브는 열 교환 성능 향상을 위해 외면에 핀(Fin)이 나선으로 감겨지며 용접되어 있는 형태이다(Fig. 2). 이 튜브는 ASME A213 T91 (SA213-T91) 규격에 따르는 8-9.5%의 크롬이 함유된 소재로 이루어져 있으며, 핀은 AISI 409 (409SS) 규격을 따르는 스테인리스강으로 구성되어 있다(Table 1). 규격에 제시된 튜브에 대한 기계적 물성은 Table 2에 제시되어 있으며, 수집된 튜브들에 대한 열화 정도를 비
