## 터빈 액추에이터 오일 계통에서의 윤활유 열화 및 부식 메커니즘

## Lubricant Degradation and Corrosion Mechanisms in Turbine Actuator Oil Systems

Hydraulic actuators in gas turbine (GT) inlet guide vane (IGV) systems are crucial for the stable operation of combined heat and power (CHP) plants. This study systematically investigates the internal damage and corrosion behavior of a GT IGV hydraulic actuator recovered after long-term service in a district heating CHP plant. The manifold block, cylinder tube, and piston were disassembled and analyzed to assess the effects of lubricant degradation and water contamination. Visual and cross-sectional examinations revealed localized corrosion pits, oxide accumulation, and uneven material thinning on lubricant-contacting surfaces, with maximum pit depths measuring 0.18 mm in the manifold block, 0.13 mm in the cylinder tube, and 0.07 mm in the piston. The chromium plating, approximately 18  $\mu\text{m}$  thick, effectively suppressed degradation of the cylinder tube; however, localized coating damage led to interfacial corrosion and accelerated substrate degradation. Lubricant analysis showed fluctuations in water content, particle contamination, and PQ index, indi

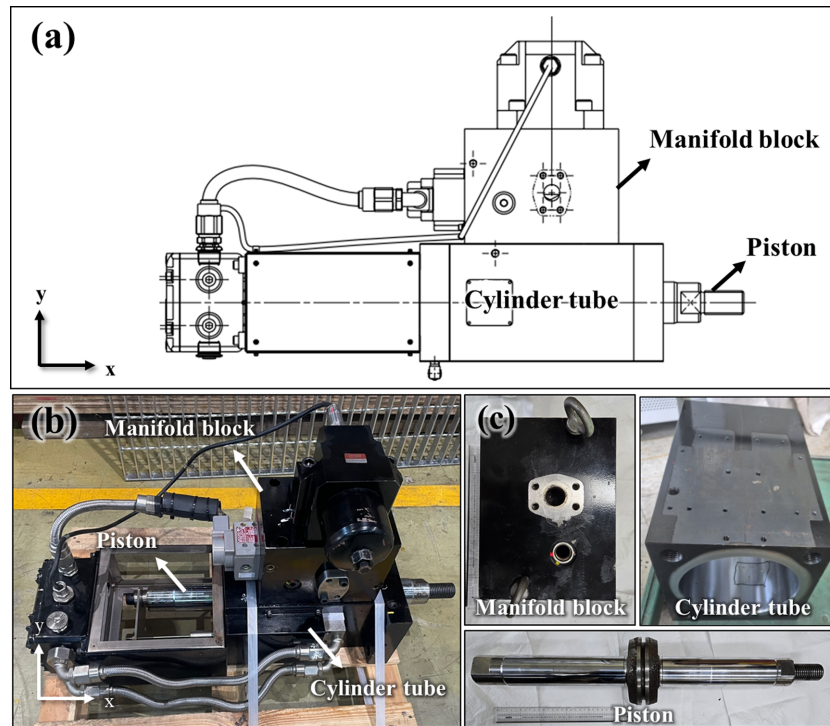
본 연구에서는 실제 지역난방 열병합발전소 GT IGV에 적용된 유압식 제어밸브 액추에이터를 수집하였다. 해당 액추에이터는 MOOG JAPAN LTD.에서 제작되었으며, ISO VG 32 등급의 윤활유(Turbo J 32, Shell)가 약 1.5년 주기로 교체되는 조건에서 운전되었다. 그림 1은 액추에이터의 전체 구성과 수집된 샘플을 나타낸 것으로, 분석 대상은 매니폴드 블록(manifold block), 실린더 튜브(cylinder tube) 및 피스톤(piston)으로 구성된다. 매니폴드 블록에는 윤활유 내 불순물 제거를 위한 필터가 장착되어 있으며, 여과된 윤활유는 실린더 튜브를 통해 피스톤으로 공급되어 왕복 운동을 제어한다. 해당 액추에이터 구성품의 정확한 합금 조성은 공개 자료로 확인되지 않았으며, 본 연구에서는 재질 규명보다는 장기간 운전 및 윤활유 열화 환경에서 발생한 표면 손상 및 부식 거동 분석에 중점을 두었다.

Fig. 1. Schematic overview and main components of the gas turbine hydraulic control valve actuator
