HYDROTREATER PROCESS의 FIN-FAN COOLER 부식관리

신 우 철

쌍용정유 (주) 온산공장

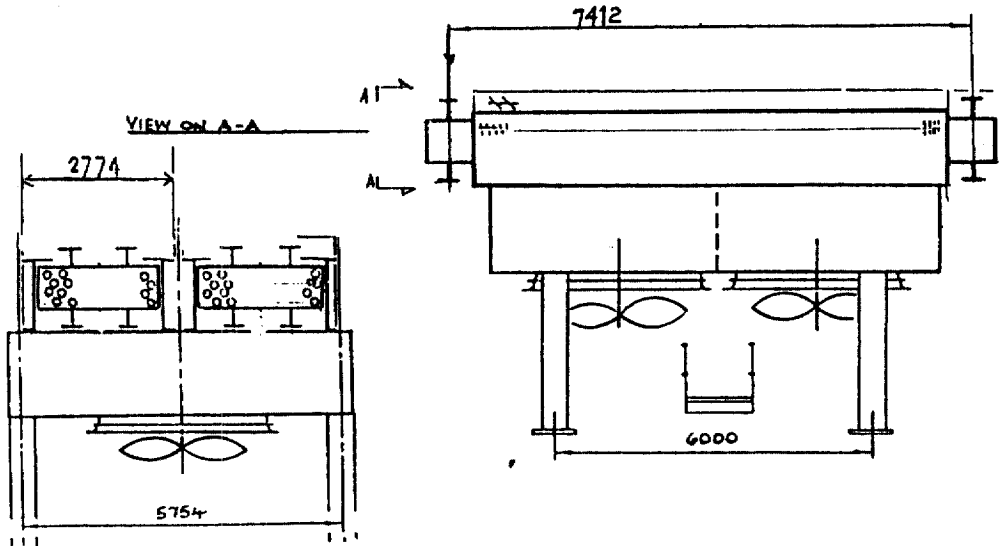
3 - 3. FIN-FAN COOLER 및 MANIFOLD 구조

- PIPING MATERIAL : A 106 Gr. B

- SIZE & ONT : (1) 4" - XXS - 17.1 MM

(2) 6" - XXS - 22.0 MM

(3) 8" - Sch. 160 - 23.01 MM
