아연용사 코팅층의 박리현상에 미치는 디자인 및 열응력에 관한 연구

金 容 徹 · 李 晟 旻 · 高 英 台
한국가스공사 연구개발원

The Effect of Tube Design, Temperature Difference and Temperature Cycle on the Blistering Behavior of Zn Metallizing Layer

Blistering behavior of protective coating layer(Zn) on LNG vaporizer fin tube (Al-5086) has been investigated in this study. Micrographic study showed that blistering can be attributed to the accumulation of corrosion products($Zn_3(OH)_2Cl_2$) within the coating layer which result in a significant decrease in adhesion strength.

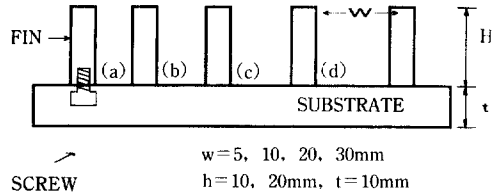
Fig. 1. Schematic representation of roughness test specimen.

코팅층의 접착력은 substrate의 표면거칠기에 좌우된다는 점에 착안하여, Fig. 1과 같이 substrate

(Al)에 screw를 이용하여 간격을 달리하면서 fin (Al)을 세운 시편을 제작하고, Al₂O₃ grit로 blasting하였다. 그 후 screw를 해체하고 fin 간격에 따른 표면 상태와 표면거칠기를 광학현미경과 Mitutoyo사의 표면거칠기 시험기를 사용하여 각각 측정하였다.

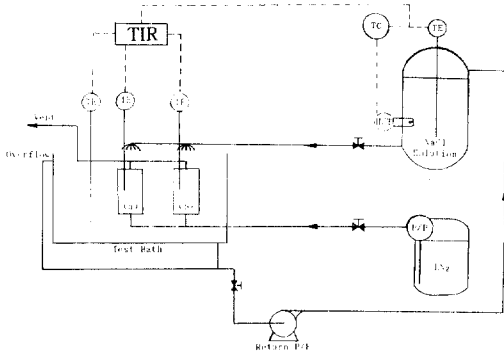
Fig. 2. Schematic diagram of the differential temperature effect test. (a) dummy tube (b) LN_2 flowing tube

위와 같은 관점에서 기화기 튜브 내·외부에 온도차가 생성·소멸되는 사이클이 반복될 경우, 이러한 온도차가 코팅층의 blistering 발생에 영향을 미치리라 생각되며, 이를 조사하기 위해 Fig. 2와 같은 실험장치를 제작하였다. 시편은 실제 기화기와 같은 형태(길이 10cm)로 튜브 외부에 $20 \pm 2^{\circ}\text{C}$ 의 3.5 wt% NaCl 용액을 뿌려주면서, 튜브(a) 내부에는 온도변화를 주지 않아 반복 사이클 영향을 없게 하였고, 튜브 (b) 내부로는 LN_2 (액체 질소)를 흘려주어 $-25 \pm 3^{\circ}\text{C}$ 의 내부온도로, 튜브 내·외부에 약 $40 \sim 50^{\circ}\text{C}$ 정도의 온도차를 주었다가 없애는 사이클을 100회 실시하였다. 이때 LN_2 flow의 on-time 및 off-time은 각각 2시간씩 하였으며, 3사이클 진행 후 약 15시간(야간)동안은 off-time으로 하였다.
