5083-O 알루미늄 합금의 진폭에 따른 캐비테이션 침식 특성 평가

Evaluation of Cavitation Characteristics of 5083-O Al Alloy with Amplitude

Keywords : cavitation, Al alloy, amplitude, 3D analysis, seawater environment

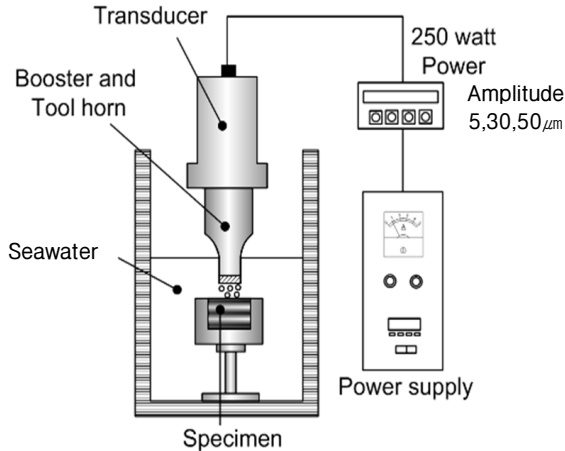
Fig. 1. Schematic of cavitation experiment.

천연 해수 환경하에서 5083-O 알루미늄 합금의 캐비테이션 실험은 Fig. 1에 나타난 바와 같이 압전 효과를 이용한 진동발생 장치를 사용하여 대향형 진동법으로 실시하였다. 60 Hz, 220 V의 전력이 전자회로를 거쳐 20 KHz의 정격 출력을 발생시켜 진동자에 공급하는 역할을 한다. 또한 정진폭 자동제어 방식으로 진폭은 5 μm , 30 μm 및 50 μm 로 일정하게 유지하였다. 압전소자에 의한 진동발생은 원추형 혼에 전기적인 교류를 가함으로써 축 방향으로 진동을 일으키는 현상을 이용한 장비이다. 시편은 진동자의 혼에 대향하도록 거치대에 고정하고 1 mm의 거리를 일정하게 유지하도록 하였다. 뿐만 아니라 무게감량의 경우 실험 전과 후에 초음파 세척기로 시험편을 세척하여 건조기에 24시간 동안 건조시킨 후 전자저울을 사용하여 측정하였다. 캐비테이션 실험 후 시험편의 표면 손상 정도를 주사전자 현미경 및 3D 분석 광학 현미경을 이용하여 관찰하였으며, 시간 및 진폭변수에 따른 경향을 비교·분석 하였다.
