# 해수 환경에서 Al5083-H321 알루미늄 합금의 침식부식 손상에 미치는 유속의 영향과 손상 메커니즘

## Effect of Flow Rate on Erosion Corrosion Damage and Damage Mechanism of Al5083-H321 Aluminum Alloy in Seawater Environment

In this study, erosion tests and erosion-corrosion tests of Al5083-H321 aluminum alloy were conducted at various flow rates in seawater. The erosion tests were conducted at a flow rate of 0 to 20 m/s, and erosion-corrosion tests were performed by potentiodynamic polarization method at the same flow rate. Characteristic evaluation after the erosion test was conducted by surface analysis. Characteristic evaluation after the erosion-corrosion test was performed by Tafel extrapolation and surface analysis. The results of the surface analysis after the erosion test showed that surface damage tended to increase as the flow rate increased. In particular, intermetallic particles were separated due to the breakdown of the oxide film at 10 m/s or more. In the erosion-corrosion test, the corrosion current density increased as the flow rate increased. Additionally, the surface analysis showed that surface damage occurred in a vortex shape and the width of the surface damage tended to increase as the flow rate

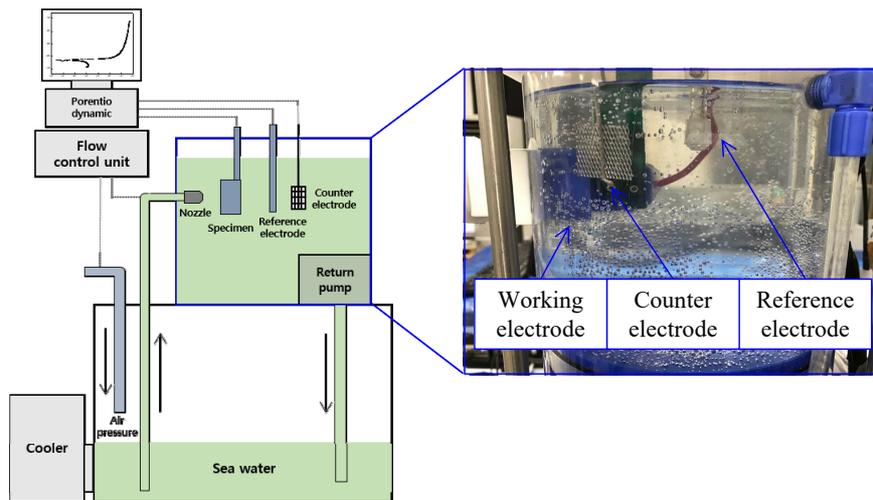
Fig. 1 Schematic diagram of erosion corrosion experiment apparatus.

알루미늄 합금의 침식 특성을 평가하기 위해서 Fig. 1의 침식실험 장비를 이용하여 유속별 침식 특성을 상호 비교하였다. 침식 실험 장비의 작동원리는 공기압을 이용하여 탱크 내부 압력을 상승시켜 해수가 노즐을 통해 분사되어 시험편에 일정한 유속을 가한 후 다시 회수펌프에 의해 하부 탱크로 이송된다. 이러한 모든 동작은 유속조절기 및 타이머로 제어된다. 유속 조건은 0 m/s, 5 m/s, 10 m/s, 15 m/s, 20 m/s이며 25분 동안 침식실험을 실시하였다. 시험편의 충격 각(impact angle)은 90°, 노즐 직경은 1.6 mm이며 노즐과 시험편 사이의 거리는 5 mm로 설정하였다. 유체는 25 °C의 천연해수(pH 7.9)를 사용하였으며, 그 성분은

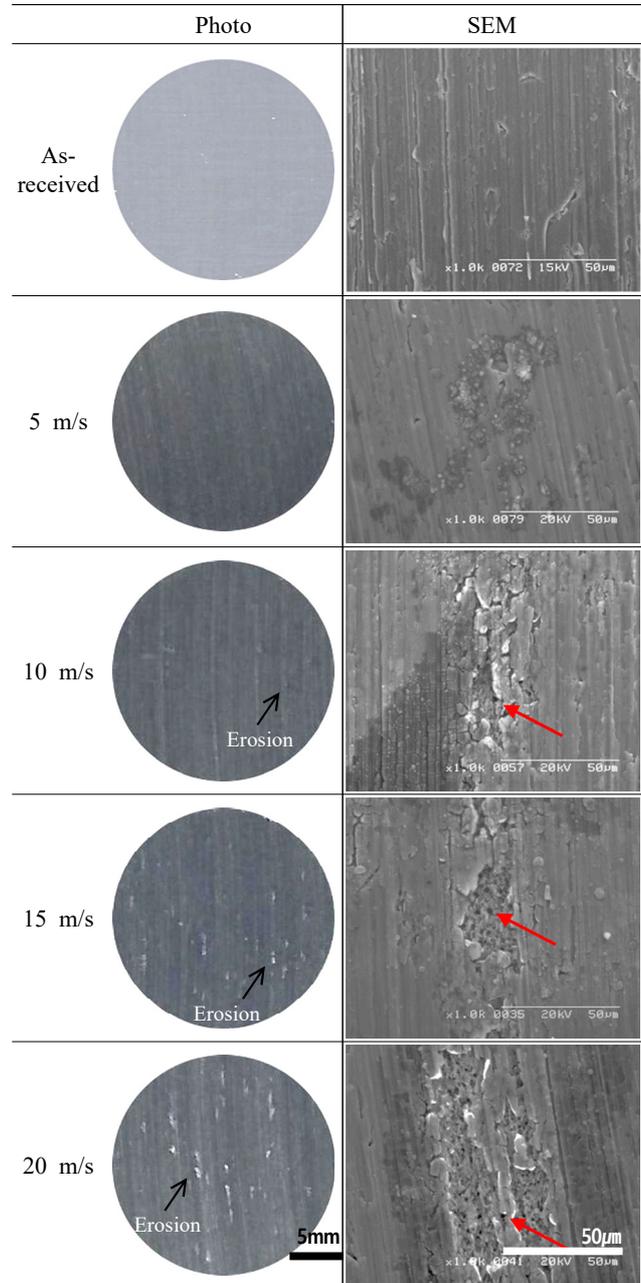
Fig. 2 Surface morphologies for Al5083-H321 after erosion test at various flow rate in seawater (distance of between a specimen and a nozzle: 5 mm, impact angle:  $90^\circ$ ).

Fig. 2는 다양한 유속에서 Al5083-H321 시험편의 침식실험 후 표면을 분석한 결과이다. 육안 관찰 결과(photo),  $5$  m/s의 경우 침식손상은 관찰되지 않았다. 반면  $10 \sim 20$  m/s의 경우 표면에 하얀 반점 형태의 국부적인 침식 손상이 관찰되었으며, 유속이 상승하면서 국부적인 침식 손상이 증가하였다. 이러한 침식 손상을 세밀히 관찰하기 위해 주사전자현미경(SEM)으로 표면을 분석하였다.  $5$  m/s의 경우 나타나지 않았던 표면 손상이 관찰되었다. 이는 기존 연구 결과와도 유사한 결과로 5000계열 알루미늄 합금은  $2.5 \sim 3.5$  m/s 유속의 해수 환경에서 침식에 대한 저항성을 가지고 있으므로  $5$  m/s에서 표면 손상은 침식에 의한 손상으로 판단된다 [9].  $10 \sim 20$  m/s의 경우 침식부식 손상이 관찰되었으며, 유속이 상승하면서 침식 손상부가 넓어지는 경향이 나타났다. 그리고 손상부 내 알루미늄 기지는 화살표로 표시한 바와 같이 금속간 입자가 탈리된 형상이 나타났다. 이는 산화피막이 파괴되면서 알루미늄 기지가 드러나게 되며, 유체 충격으로 인한 금속간 입자가 탈락된 것으로 판단된다. 그리고 이러한 유속 환경에서 산화피막의 파괴는 일정 유속(약  $9$  m/s) 이상 해수 환경에서 5000계열 알루미늄 합금은 산화피막 파괴가 발생한다는 보고와 유사한 결과이다 [5].

결과적으로 모든 유속 조건에서 유체 충격으로 인한 미세한 침식 손상이 나타났다. 그리고 유속 증가에 따라 표면의 국부적인 침식 손상 정도가 증가하는 경향을 나타냈다.

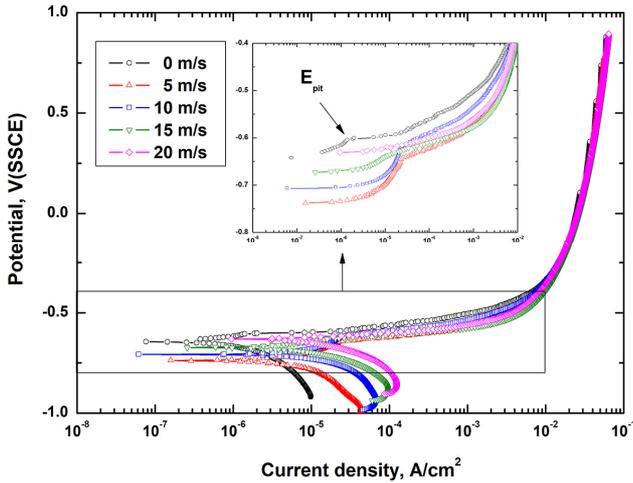
Fig. 3 Potentiodynamic polarization curves of Al5083-H321 at various flow rate in seawater.

Fig. 3은 다양한 유속에서 Al5083-H321 시험편의 동전위 분극실험 결과를 나타낸 그래프이다.  $0 \sim 10$  m/s의 유속에서 양극분극 곡선은 전류밀도가 점진적으로 증가하면서 부동태 구간을 지나 공식전위( $E_{pit}$ )가 나타났으며, 공식전위 이후 급격한 전류밀도 상승이 관찰되었다. 이는 일반적으로 알루미늄 합금은 산화피막의 형성으로 인한 공식

저항성을 가지고 있으며 산화피막 파괴로 공식이 개시되면서 전류밀도가 급격히 상승하는 기존 타 연구자의 연구결과와 유사한 결과이다 [10]. 15 ~ 20 m/s의 유속에서 양극 분극 곡선은 공식전위 없이 지속적으로 전류밀도가 상승하는 경향이 나타났다. 이는 유체 충격으로 산화피막이 조기 파괴되어 전류밀도가 상승한 것으로 판단된다. 결과적으로 0 ~ 10 m/s까지는 공식전위 ( $E_{pit}$ )가 관찰되었으며, 이후 15 m/s에서는 산화피막의 조기 파괴로 인한 전류밀도 상승으로 이전 유속 조건 대비 내식성이 상대적으로 열악할 것으로 예상된다.

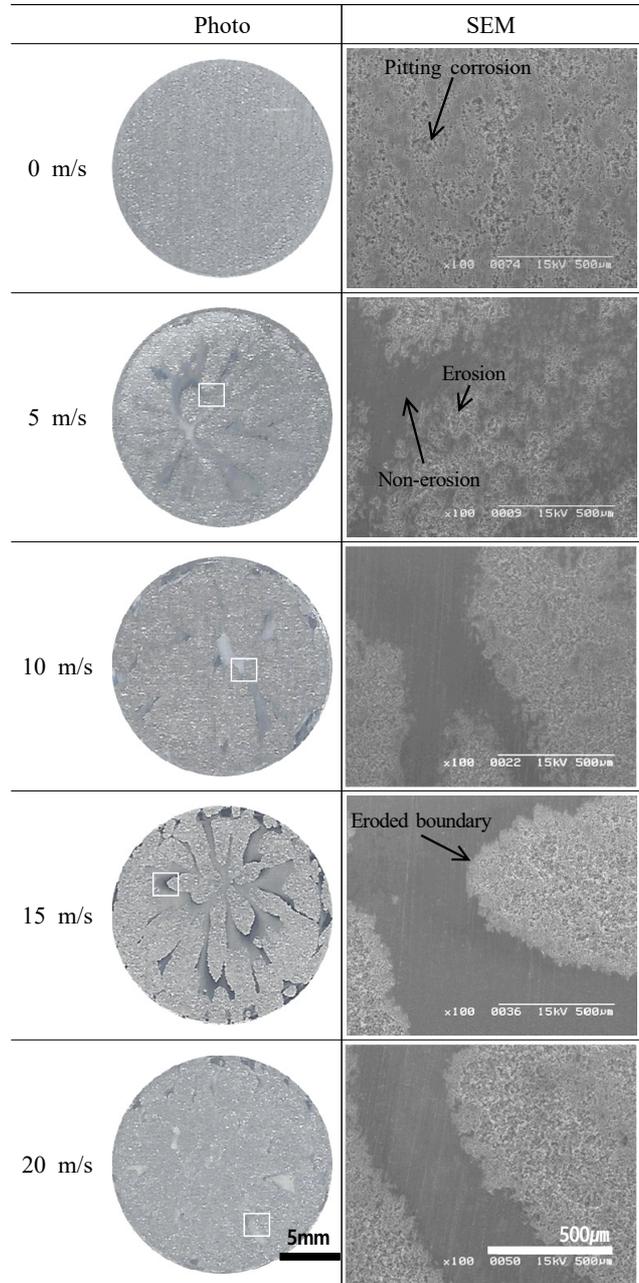
Fig. 4 Surface morphologies for Al5083-H321 after potentiodynamic polarization test at various flow rate in seawater.

Fig. 4는 다양한 유속 조건에서 분극 실험 후 Al5083-H321 시험편 표면을 분석한 결과이다. 육안 관찰한 결과(photo), 0 m/s에서 표면 형상은 표면 전반에 걸친 부식 손상이 관찰되었다. 이는 동전위분극 실험 시 개방회로전위 기준 +1.55 V 전후에서 부식전류밀도보다 현저히 높은 약 0.06 A/cm<sup>2</sup>의 전류밀도를 나타냈기 때문에 표면 전반에 걸친 부식 손상이 발생한 것으로 판단된다. 반면 유속 환경 하에서 표면 형상은 와류 형태의 부분 손상이 관찰되었다. 이는 일정 유속 이상의 유동으로 인한 난류(turbulence)가 발생하여 시험편을 가격함으로써 와류 형태로 손상 형상이 나타난 것으로 판단된다. 이러한 시험편 표면을 주사전자현미경으로 분석한 결과, 0 m/s에서 표면은 전반에 걸친 공식 손상이 관찰되었다. 이는 0 m/s의 공식전위 -0.60 V보다 매우 높은 +1.55 V까지 전위를 인가했기 때문에 공식이 발생한 것으로 판단된다. 한편 유속 조건에서 표면 형상은 유속이 증가하면서 표면의 침식 손상 경계면은 점차 뚜렷해지며, 침식 손상부가 넓어지는 경향이 관찰되었다. 특히 5 m/s 유속 조건 대비 10 m/s 이상 유속 조건에서 침식 손상부가 현저하게 크게 나타났다.

며, 표면 분석 결과(Fig. 4)의 표면 손상 경향과도 일치되는 결과이다. 한편 부식전류밀도는 0 m/s에서  $2.00 \times 10^{-7}$  A/cm<sup>2</sup> 값이 나타났으며, 이후 5 m/s에서  $2.02 \times 10^{-6}$  A/cm<sup>2</sup>로 약 10 배 정도 급격히 상승하여 정적 환경보다 유속 환경에서 침식 저항성이 상대적으로 열악할 것으로 판단된다. 이후 유속 조건에서는 유속이 증가하면서 각각

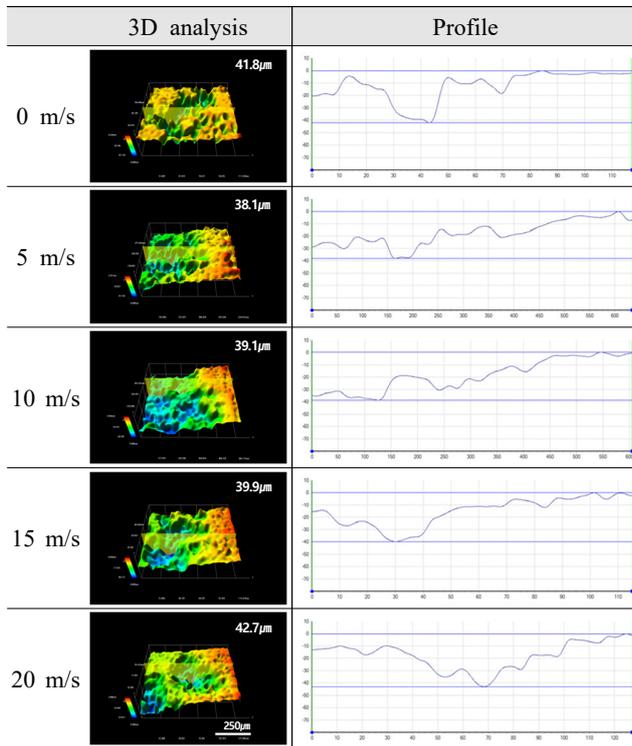
(a)

Fig. 5 3D microscopic image analysis of Al5083-H321 after potentiodynamic polarization test at various flow rate in seawater;(a) 3D microscopic image analysis, (b) Max damage depth.

시험편에 대하여 3D 현미경으로 표면 손상깊이를 측정한 결과이다. 최대 손상깊이는 0 m/s에서 41.8 µm이며, 5 m/s의 유속에서 38.1 µm로 나타났다. 앞선 타펠 분석 결과는 부식전류밀도가 정적인 조건보다 유속 조건에서 급격하게 높게 나타나 최대 손상깊이도 동일한 경향이 나타날 것으로 예상되었으나 상반된 결과가 나타났다. 정적인 해수 환경에서는 산화피막 파괴 후 염소이온에 의한 집중적인 양극 용해 반응으로 공식 손상이 크게 성장한 반면 유속 하에서는 금속

표면 주변의 각종 부식산화물이 유동에 의해 제거되어 공식 손상으로 성장하는 것을 방해하는 것으로 알려져 있다 [9,11]. Fig. 5a의 프로파일을 보면 정적인 조건에서는 손상 형상이 표면의 깊이 방향으로 깊게 형성되어 있는 반면 유속 조건에서는 표면의 너비 방향으로 넓게 형성되어 있다. 이와 같은 해수 내 다양한 환경에서 부식 손상 모식도를 Fig. 6에 도시하였다. Fig. 6a는 해수환경의 정적인 조건에서 부식이 진행되는 과정을 나타낸 것이다. 알루미늄 합금

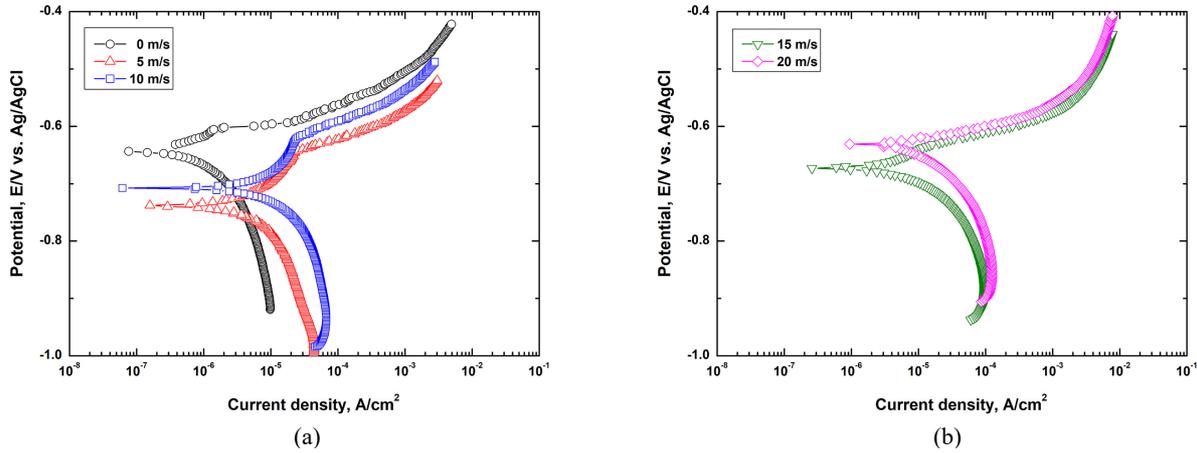
Fig. 7 Potentiodynamic polarization curves for Tafel analysis of Al5083-H321 at various flow rate in seawater;(a) 0 m/s, 5 m/s, and 10 m/s, (b) 15 m/s and 20 m/s.

Fig. 7과 Fig. 8은 다양한 유속에서 Al5083-H321 시험편의 동전위 분극실험 후 타겟 외삽법으로 산출한 부식전위 및 부식전류밀도 값을 나타낸 것이며, Table 3에 그 값을 나타냈다. 부식 전위는 0 m/s에서  $-0.64$  V로 나타났으며, 이후 5 m/s의 유속 하에서 부식전위는  $-0.73$  V로 정적인 조건에 비해 비(active)한 전위를 나타냈다. 일반적으로 유속이 증가함에 따라 해수 내 용존산소의 환원반응( $O_2 + 2H_2O + 4e^- \rightarrow 4OH^-$ )이 증가하여 부식전위는 귀(noble)한 방향으로 상승한다 [12]. 반면 실제 침식부식 실험에서는 비한 전위를 나타냈는데, 이는 Fig. 4와 같이 난류로 인한 기포 발생이 해수와 알루미늄 합금 표면의 접촉 면적을 감소시켜, 환원반응이 감소된 것으로 판단된다. 이후 유속 증가에 따라 부식전위는 각각  $-0.70$  V,  $-0.67$  V,  $-0.63$  V이며, 귀한 방향으로 점진적인 상승하는 경향이 나타났다. 이는 유속이 증가하면서 침식으로 인한 해수와 알루미늄 합금 표면의 접촉 면적 증가로 환원반응이 증가된 것으로 판단되

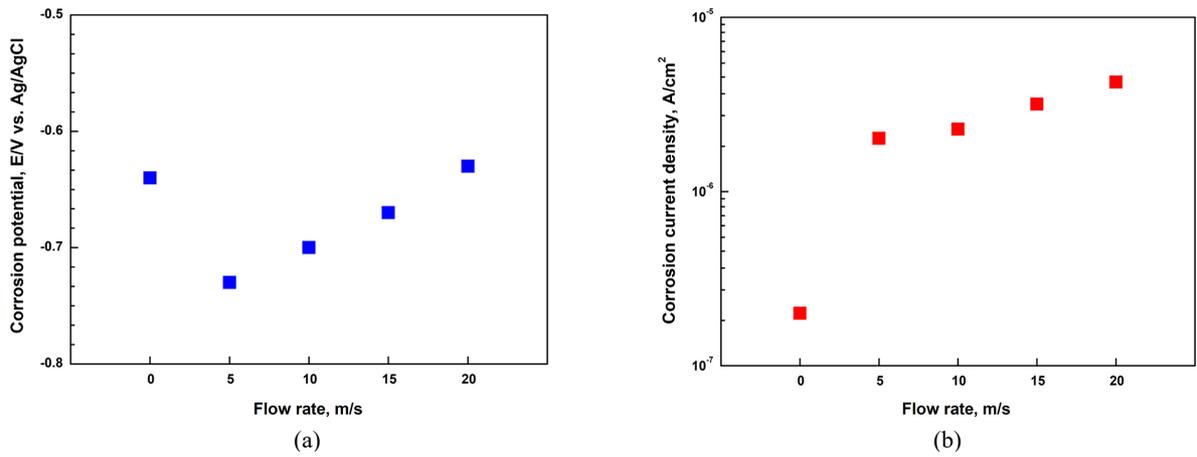
Fig. 8 Tafel analysis results of Al5083-H321 at various flow rate in seawater;(a) Corrosion potential, (b) Corrosion current density.

$2.28 \times 10^{-6}$  A/cm<sup>2</sup>,  $3.17 \times 10^{-6}$  A/cm<sup>2</sup>,  $4.24 \times 10^{-6}$  A/cm<sup>2</sup>로 꾸준히 상승하는 경향을 나타냈다. 이는 유체 유동이 금속 표면의 물질전달(mass transfer) 경계층 두께를 감소시켜 부식 반응속도를 증가시킨 것으로 판단된다 [13].
