## 다전극 탐상을 통한 토중 매설배관 피복결함 탐상 정확도의 개선

## Enhancing the Reliability of Coating Flaw Detection for Pipes Buried in Soil Using a Multi-Electrode Detector

External corrosion of buried pipes can be controlled using both coating and cathodic protection. However, deterioration of the coating can occur due to several reasons. The detection reliability of coating flaw detection methods is affected by interference such as metal objects connected to rectifiers and copper grids. When performing parallel direct current voltage gradient (DCVG) inspection, a sine wave form without potential reversal in voltage gradient appears in the area where the interference exists. However, this area may be not identified using existing methods. The objective of this study was to determine the effect of analyzing direction on the reliability of coating flaw detection of pipes buried in soil using a multi-electrode detector. DCVG on the buried pipe was measured along the buried pipe. This measurement parallel to the pipe was repeated. Measured data were analyzed for parallel, vertical, and diagonal directions. The reliability of coating flaw detection was improved by up to 46.4% compared to the conventional

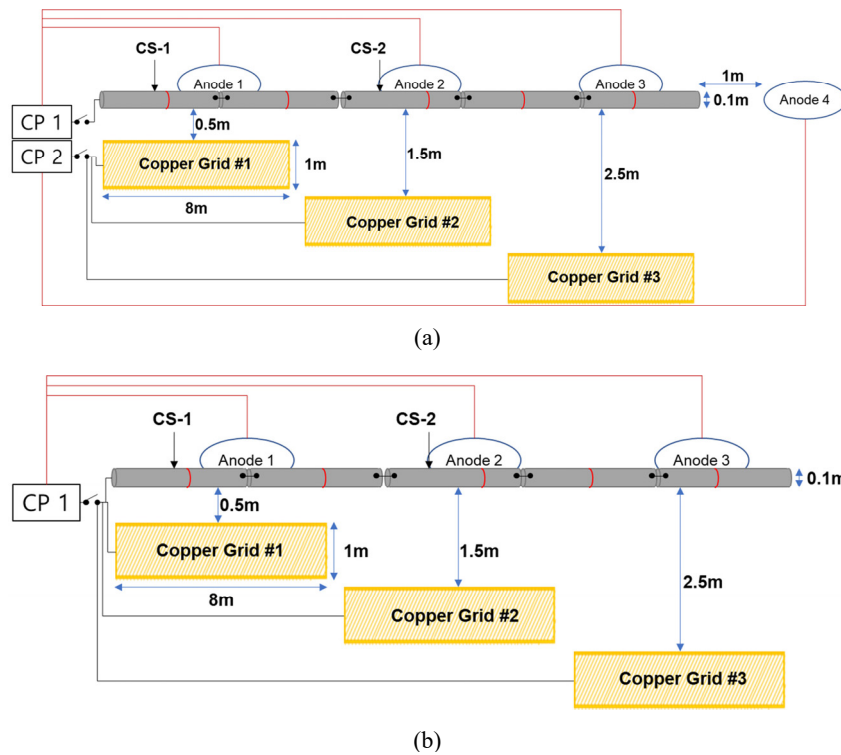
Fig. 1은 시험장에 매설된 배관의 구성을 보여준다. 도면에서, 배관의 적색 선은 고의로 생성시킨 피복 결함의 위치를 의미한다. 폴리켄(Polyken) 코팅된 탄소강 배관을 2.2 m 깊이에 6 m 길이의 배관을 총 30 m 까지 각각 전기적으로 연결하여 매설하였으며 (Table 1 참조), 8 m 길이의 접지 구리망 3개를 0.5 m 깊이에 각 거리별로 매설하였다. Fig. 1a는 배관과 구리망이 각각 다른 정류기에 연결되어 별도로 음극방식 하는 것을 보여주며, 본 논문에서는 접지 구리망 간섭의 유형 중 'CP for Grid'로 명명하였다. Fig. 1b는 배관과 구리망이 동일한 정류기에 함께 연결되어 음극방식 하는 것을 보여주며, 본 논문에서는 접지 구리망 간섭의 유형 중 'CP for [Pipe + Grid]'로 명명하였다. 'CP for Grid' 간섭 유형의 경우, 배관에 대한 음극 방식은 Anode 1, 2, 3의 양극을 사용하였으며, 접지 구리망에 대한 음극 방식은 Anode 4의 양극을 사용하였다. 한편, 'CP for [Pipe + Grid]' 간섭 유형의 경우, 배관과 접지 구리망에 대한 음극 방식은 Anode 1, 2, 3의 양극을 사용하였다. 또한, 너비 1 m, 길이 8 m 크기의 접지 구리망 3개를 배관으로부터 각각 0.5 m, 1.5 m, 2.5 m 떨어진 위치에 매설하였다. 음극 방식의 상태는 실시간으로 모니터링 되었으며, 방식 배관의 On-Off 전위를 측정하기 위해 전류 차단기를 설치하였다.

**Fig. 1 Configuration of buried pipes in test bed (Red lines above the pipe means the location of the coating flaws); (a) Copper grids were separately cathodic protected, (b) Pipes and grids were cathodic protected.**

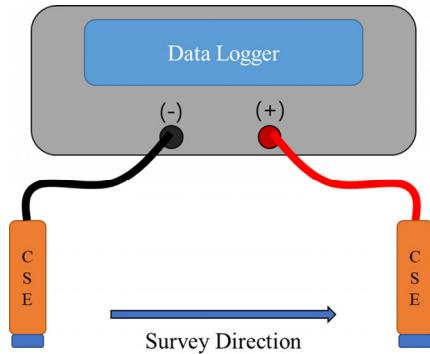
탐상기의 6개의 전극 중 (+) 단자(통상 적색 단자)에 연결된 기준전극이 3개, (-) 단자(통상 흑색 단자)에 연결된 전극이 3개이다(Fig. 2 참조). Fig. 2에서처럼 측정 방향은 (-) → (+) 단자 방향으로 진행하며, 이때 Fig. 3에 나타난 바와 같이 전압 기울기가 (-)에서 (+)로 극성이 역전되는 지점을 결함 신호로 간주하였다(평행 및 대각 방향에서의 해석기준). 또한 수직방향 해석에서의 결함 위치는 전위차

Fig. 2 Detector configuration and survey direction ((-) → (+)).

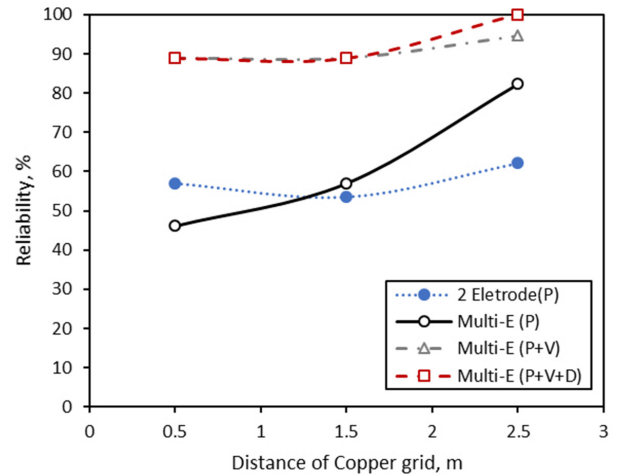
Fig. 12 Effect of the distance between the pipe and the grid on the reliability of coating flaw detection of the pipe buried in the soil.

탐상 정확도를 배관과 접지 구리망 사이의 거리에 따라 요약한 것으로서, 이 데이터를 이용하여 배관과 간섭 접지 구리망 간의 거리에 따른 영향을 그림으로 작성하였다. Fig. 12는 배관과 접지 구리망 사이의 거리가 토양에 매설된 배관의 피복 결함 탐상 정확도에 미치는 영향을 보여준다. 그림에서 보는 바와 같이, 전체적으로 배관과 접지 구리망 간의 거리가 가까워질수록 탐상 방법에 관계없이 탐상 정확도가 감소하였다. 특히, 기존 2전극 탐상기를 이용한 피복 결함 탐상 결과, 배관과 접지 구리망 사이의 거리가 0.5 m로 간섭의 영향이 큰 경우 57.1 %의 낮은 탐상 정확도를 보는 반면, 다전극 탐상기를 이용하면 88.9 %의 탐상 정확도로 개선된 것을 확인할 수 있다.

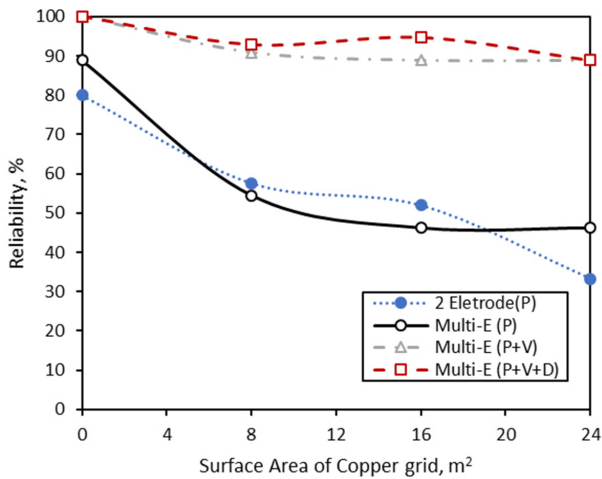
Table 4는 토양에 매설된 배관의 피복 결함 탐상 정확도를 접지 구리망의 표면적에 따라 요약한 것으로서, 이 데이터를 이용하여 접지 구리망의 표면적에 따른 영향을 그림으로 작성하였다. Fig. 13은 접지 구리망의 표면적이 토양에

**Fig. 13 Effect of the surface area of Copper grid on the reliability of coating flaw detection of the pipe buried in the soil.**

매설된 배관의 피복 결함 탐상 정확도에 미치는 영향을 보여 준다. 그림에서 보는 바와 같이, 전체적으로 접지 구리망의
