경질양극산화된 5083-H321 알루미늄 합금의 해수 내 액적충격침식부식 손상 연구

Investigation of Liquid Droplet Impingement Erosion Corrosion based on the Flow Rate of Anodized 5083-H321 Al Alloy in Seawater

This study investigated the damage to the specimen due to liquid droplet impingement erosion corrosion, which improved the corrosion resistance and durability via hard anodization of 5083-H321 aluminum alloy, which is widely used for small ships and marine structures. The experiment combined liquid droplet impingement erosion and electrochemical equipment with the flow rates in natural seawater solution. Subsequently, Tafel extrapolation of polarization curves was performed to evaluate damage due to the liquid droplet impingement erosion corrosion. The damaged surface was observed using a 3D microscope and a scanning electron microscope. The degree of pitting damage was measured using the Image J program, and the surface hardness was measured using the micro-Vickers hardness tester. The corrosion current density, area, depth, and ratio of the damaged areas increased with the increase in flow rate. The grain size of the damaged area at a flow rate of 20 m s⁻¹ showed fewer and minor differences in height, and

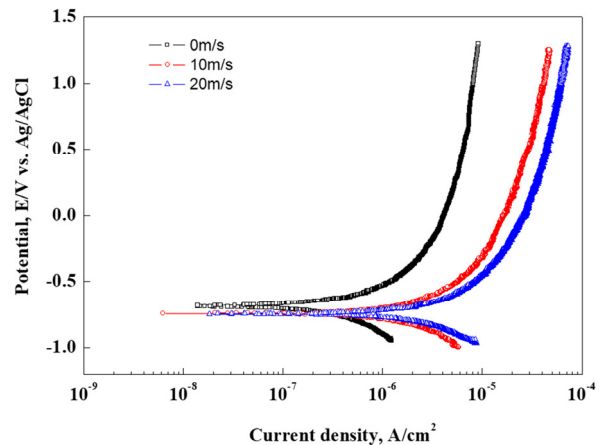
**Fig. 2** Potentiodynamic polarization curves of anodized 5083-H321 Al alloy under erosion-corrosion condition with flow rate in seawater.

Fig. 2는 경질양극산화된 5083-H321 알루미늄 합금의 천연 해수 하에서 수행된 동전위 분극 실험 결과를 나타낸 그래프이다. 세 가지 조건 모두 개로전위에서 전위가 상승함에 따라 전류밀도가 증가하는 경향을 나타냈다. 일반적으로 알루미늄은 pH 4 ~ 8.5 범위에서 부동태 특성을 가지나 해수용액하에서는 중성일지라도 염소이온(Cl⁻)에 의해 부동태피막이 파괴되어 건전한 피막을 형성하지 못한다 [8]. 그래서 해수내 알루미늄은 활성용해반응($\text{Al} \rightarrow \text{Al}^{3+} + 3\text{e}^-$)에 의해 부식이 진행된다 [8]. 그리고 -0.5 V (Ag/AgCl)의 전위에서 전류밀도를 비교한 결과, 정적 조건에서 1×10^{-6} A/cm²의 전류밀도를 나타냈지만, 10 m/s와 20 m/s는 각각 8×10^{-6} A/cm²(8배), 1×10^{-5} A/cm²(10배)로 관찰되었다.

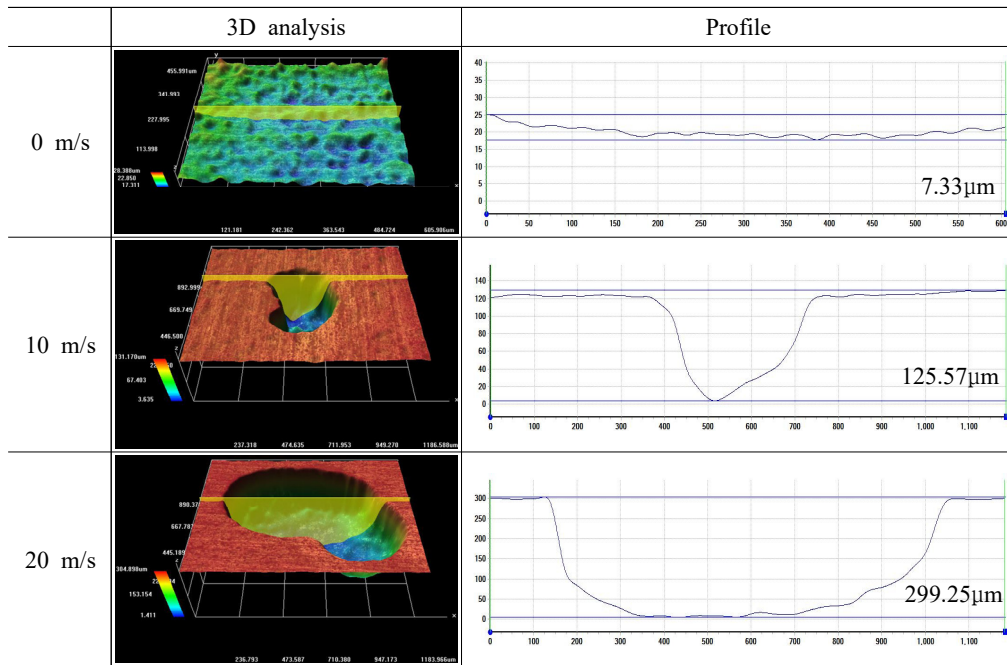
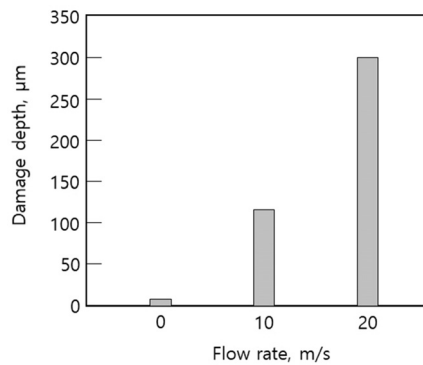
(a) 3D analysis

(b) Surface damage depth

Fig. 5 3D analysis and surface damage depth for surface of anodized 5083-H321 Al alloy after potentiodynamic polarization experiment under erosion-corrosion condition with flow rate in seawater.

Fig. 5는 유속 증가에 따른 동전위 분극 실험 후 손상된 시험편 표면을 3D 현미경으로 관찰한 결과이다. 시험편 표면 손상 정도의 경우 정적 조건에서는 매우 미미하였으나, 10 m/s와 20 m/s에서는 손상 정도가 매우 뚜렷하게 관찰되었다. 최대 손상 깊이의 경우 정적 조건에서 7.33 μm로

측정되었으며, 10 m/s와 20 m/s는 각각 125.57 μm(17배), 299.25 μm(41배)로 유속이 상승할수록 표면 손상 깊이가 증가하는 경향을 나타냈다. 이는 유속 증가 및 유체 충격에 의해 경질양극산화피막이 파괴되어 노출된 알루미늄
