반도체용 Contact Metal의 열화에 관한 연구

A Study on the Degradation of Contact Metals in the Semiconductor Devices

In order to investigate degradation of contact metals which is critical to the time to failure of devices, various Al-Cu-Si alloys were chosen, exposed to H₂, N₂, O₂ atmospheres at 550°C and examined by conventional optical, scanning electron, transmission electron microscope and X-ray diffractometer. Also, the effects of moisture and Cl to these atmospheres were studied. Alloys consisted of fcc Al matrix and tetragonal Al₂Cu precipitates. No degradation was observed by SEM when alloys were exposed to O₂ gas, but a considerable amount of degradation was observed when exposed to N₂ + H₂ atmosphere. Thin films of Al oxide, which were continuous and seemingly protective, formed when exposed to O₂ atmosphere. But continuous films were not found when exposed to N₂ + H₂ gases. The addition of water vapor to these gases enhanced degradation. This was due to the aqueous galvanic corrosion around Al₂Cu precipitates. The effect of addition of Cl to these gases was to accelerate degradation.

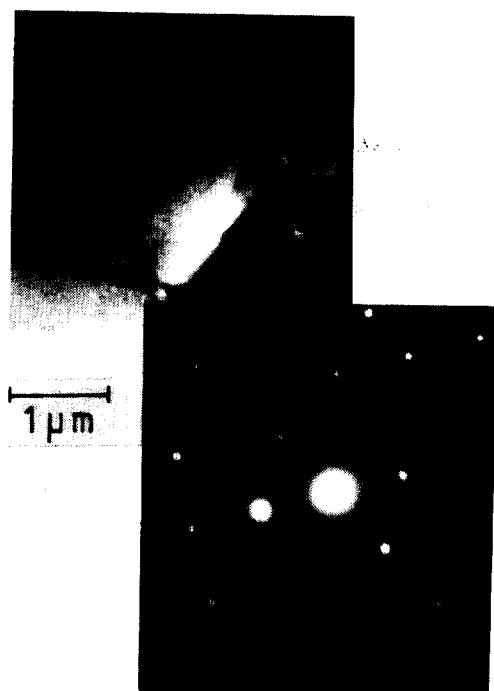
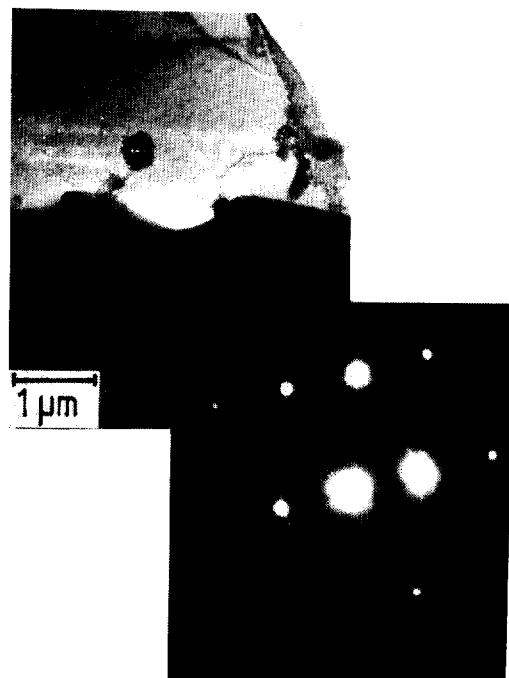
Al-2wt%Cu-Si

Al-4wt%Cu-Si

Photo 1. TEM micrographs and diffraction patterns of Al-Cu-Si alloys

본 실험에 사용된 alloy의 미세조직은 비교적 균일하게상을 형성하고 있었으며, 결정구조를 XRD로 조사한 결과 fcc 결정구조의 Al matrix와 tetragonal의 Al₂Cu석출상에 의한 peak를 관찰할 수 있었다. 좀더 정확한 결정구조 해석과 XRD로 검출되지 않는 미세석출물의 존재여부를 조사하기 위해 TEM으로 조사한 결과는 Photo 1에 나타냈다. Diffraction pattern을 분석한 결과 Al-2wt%Cu-Si의 경우 투과면이 (013)인 fcc 결정구조와 Al-4wt%Cu-Si의 경우 투과면이 (122)인 fcc 결정구조를 가지고 있었으며, fcc의 Al matrix에 Al₂Cu 석출상의 크기는 대략 2-5μm크기였고 다른 defect는 관찰되지 않았다.

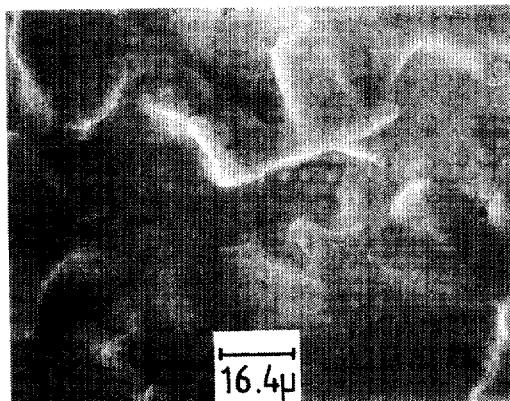
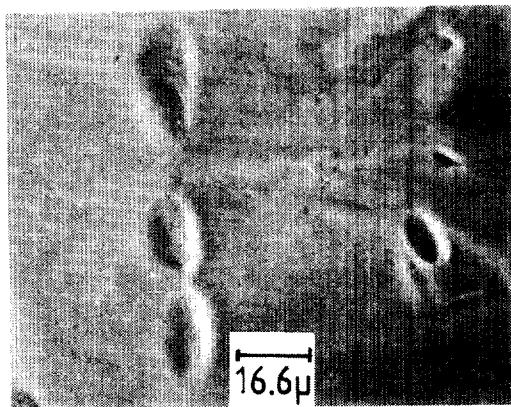
Al-2wt%Cu-Si

Al-4wt%Cu-Si

Photo 3. SEM micrographs of $Al - Cu - Si$ alloys exposed to $N_2 + H_2$ gas for 4 hours at 550°C

각 분위기에서 시험재료의 반응성을 조사하기 위해 550°C로 유지된 furnace에서 N₂, O₂, H₂ 그리고 N₂+H₂ gas 분위기에서 실험하였는데, H₂와 N₂+H₂ gas 분위기에서 실험한 결과만 Photo 2와 Photo 3에 나타냈다. N₂ gas와 O₂ gas에서는 시간이 증가함에도 많은 표면의 변화를 관찰할 수 없었는데 이는 각 시험재료 표면에 AlN의 aluminum nitride와 Al₂O₃의 aluminum oxide의 표면피막을 형성시키기 때문일 것으로 사료된다. 표면피막의 형성여부를 조사하기 위해 TEM시편을 제작하여 N₂ gas와 O₂ gas에서 550°C, 1시간 실험한후 "back thinning method"로 jet polishing한후 TEM을 이용하여 조사한 결과를 O₂ gas에서 실험한 결과만 Photo 4에 나타냈다. 사진에서 관찰되듯이 시험재료 표면에 Al₂O₃의 표면피막이 형성되었음을 관찰하였고 N₂ gas에서 실험한 결과 AlN의 표면피막을 형성함을 관찰할 수 있었는데 표면피막은 불균일하게 형성되어 있음을 관찰하였다.

H_2 gas 분위기에서는 환원성 분위기에 의해 Al_2Cu 석출물 근처의 Al matrix에서 Al의 증발로 부식이 일어난 것으로 관찰되었으며, $N_2 + H_2$ gas의 혼합가스 분위기에서는 Al이 질소에 대한 친화력이 크기 때문에 Al nitride를 형성하나 불균일하게 형성되어 계속적으로 시편위를 흐르는 H_2 gas의 환원성 분위기에 의해 pit 형상으로 나타내며 장시간 유지시 이 pit가 서로 연결되어 grain boundary를 따라 부식을 일으킬 수 있었다.

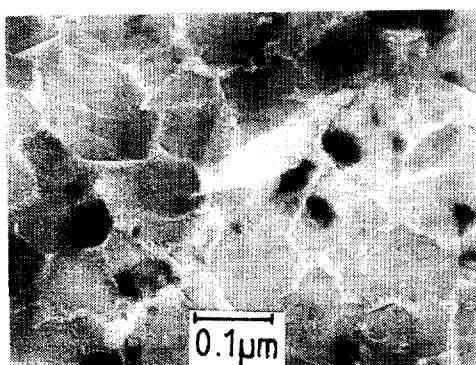
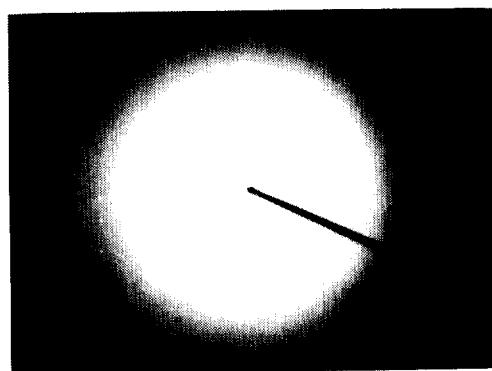
Image

Diffraction pattern

Photo 4. TEM micrograph and diffraction pattern of $Al - 4\text{wt\% Cu} - Si$ alloys exposed to O_2 gas for 1 hour at 550°C

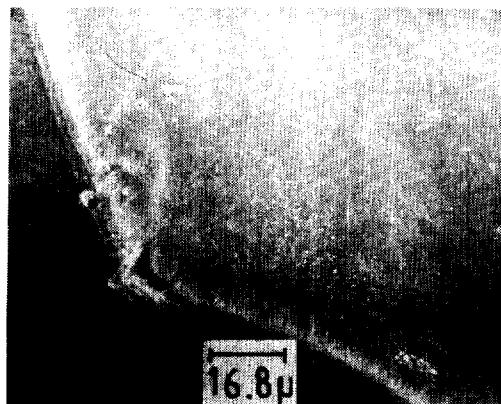
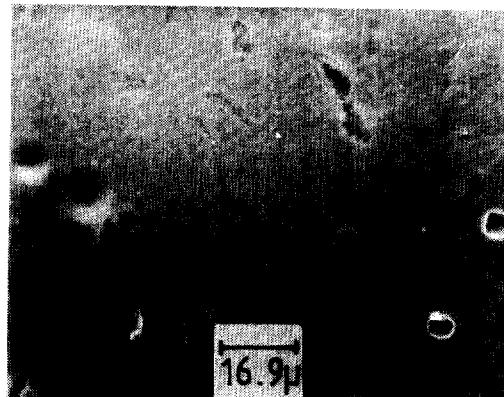
Al-2wt%Cu-Si

Al-4wt%Cu-Si

Photo 5. SEM micrographs of Al-Cu-Si alloys exposed to $O_2 + H_2O$ gas for 20hours at 550°C

하기 위해 공기중과 $O_2 + H_2O$ gas 분위기에서 550°C로 유지된 furnace에서 시간에 따라 조사하였는데 $O_2 + H_2O$ 분위기에서 실험한 결과만 Photo 5에 나타났다. 반응 mechanism으로는 계면에 형성된 Al_2Cu 석출물 근처에서 Cu의 소멸로 Al_2Cu 와 Al간에 galvanic cell을 형성함으로서 반응이 일어난 것으로 알려져 있다.⁷⁾ 공기중에서 실험한 결과 공기 중에 존재하는 O_2 와 수분등의 영향으로 표면반응이 일어났으며 시간이 경과함에 따라 많은 표면변화를 일으켰다. $O_2 + H_2O$ 분위기에서는 O_2 와 수분의 영향으로 많은 부식을 일으켰으며 시간이 증가함에 따라 pit가 서로 연결되어 corrosion을 일으켰음을 관찰할 수 있었다. 이 실험에서 표면에 corrosion product로 알려진 $Al(OH)_3$ 의 형성을 산소가 도와줌으로서 부식을 촉진시켜 많은 부식을 일으킨다는 발표가 있으므로⁸⁾ 이 corrosion product인 $Al(OH)_3$ 의 존재여부를 조사하기 위해 $O_2 + H_2O$ 분위기에서 550°C, 1시간 유지시킨 후 XRD를 이용하여 관찰한 결과 Figure 1에 나타났듯이 $Al(OH)_3$ 가 형성되었음을 관찰하였다. Plasma etching시 Cl이온이 wafer상에 잔류하여 부식을 일으키게 되는데 이 Cl이온이 부식에 미치는 영향을 조사하기 위해 550°C로 유지된 furnace에서 0.1N HCl, 0.5N HCl 농도

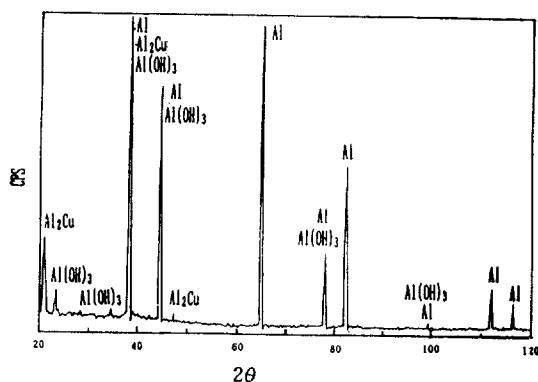
Figure 1. X-ray diffraction peak of Al-Cu-Si alloy exposed to $O_2 + H_2O$ gas for 1 hour at 550°C

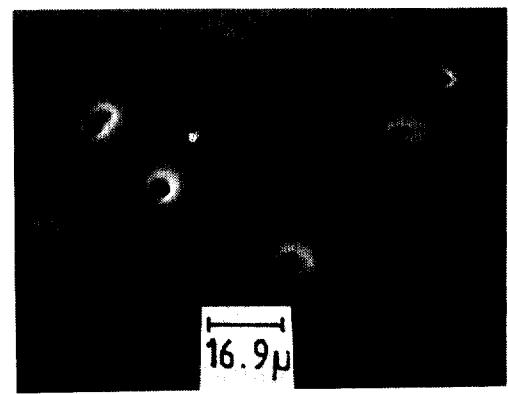
Al-2wt%Cu-Si

Al-4wt%Cu-Si

Photo 7. SEM micrographs of Al-Cu-Si alloys exposed to 0.5N $\text{HCl} + \text{H}_2\text{O} + \text{N}_2$ gas for 20 hours at 550°C

수용액에 N_2 gas를 흘려 보냄으로서 표면 변화를 조사한 결과를 Photo 6과 Photo 7에 나타냈다. 이 경우에는 수분의 영향과 Cl이온의 영향이 중복되어 많은 부식을 일으켰으며 시간이 증가함에 따라 부식이 촉진 되었음을 관찰하였으며 HCl의 함량과 온도에 따른 변화는 SEM에 의한 관찰에 의해 별로 나타나지 않았는데 이는 HCl을 사용한 본 실험 조건에서는 Cl이온이 부식에 미치는 영향보다 수분이 부식에 미치는 영향이 더 크기 때문이다.
