## 용융아연도금 및 55% Al-Zn 합금도금강판의 부식거동

김 종 범 · 이 성 근\*

연합철강 기술연구소, \*동아대학교 금속공학과 및 항공재료연구센타겸직

## Corrosion Behavior of Hot-Dip Galvanized and 55% Al-Zn Alloy Coated Steel Sheet

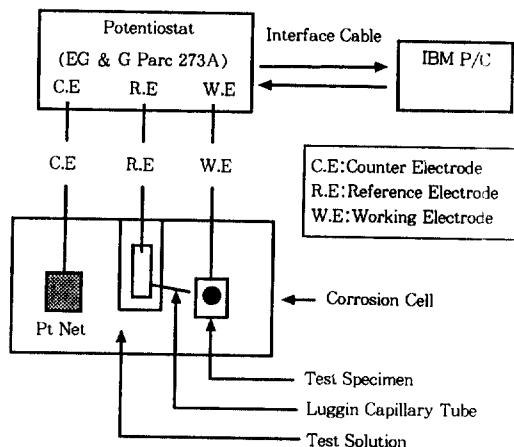
Fig. 1. Schematic diagram of Electrochemical measurement device.

전기화학적 부식실험을 위해 사용된 전해액은 상온에서 가혹한 부식환경에 해당하는 3.5% NaCl 수용액(pH 6.0)을 사용하였으며, 실험조건을 동일하게 하기 위하여 실험전에 고순도(99.999%) N<sub>2</sub> 가스를 전해액속에 불어넣어 1시간 동안 탈기처리하여 용존산소를 제거한 후, Flat type의 3극 cell내에 전해액을 채우고 침지초기의 자연부식전위가 평형을 이를 때 실험을 시작하였다. 이때 전위를 측정하기 위한 기준전극(Reference electrode)으로는 은/염화은(Ag/AgCl) 전극을 사용하였으며, 본 실험에 기재된 모든 전위는 이 전극을 기준전극으로 측정한 전위이다. 또한 상대전극(Counter electrode)으로는 백금망(Pt Net)을 이용하여 환원수소가스 발생의 기지금속으로 사용하였고, 시료전극(Working electrode)의 노출면적은 직경 1.0cm의 단면 원으로 하였다. 본 실험에 사용된 Potentiostat 측정장치를 Fig. 1에 나타내었다.

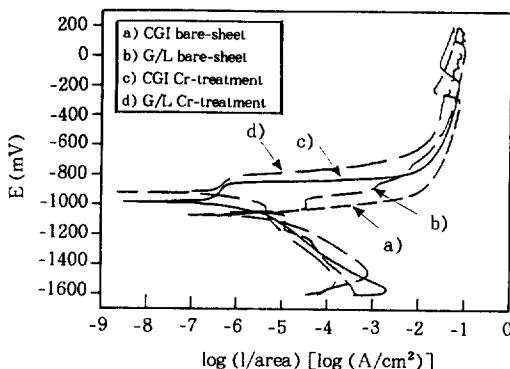
Fig. 4. Potentiodynamic Polarization Curve of Hot-Dip Galvanized Steel Sheet and 55%Al-Zn Alloy Coated Steel Sheet.

3.5% NaCl 수용액(pH 6.0)에서 주사속도 1.0mV/sec를 주어 CGI와 G/L을 동전위 분극시험한 결과를 Fig. 4에 나타내었다. 또한, 여기에 내식성을 부여하기 위해 크로메이트처리한 시편을 비교한 결과도 함께 나타내었다.

Fig. 4의 음극(Cathodic) 분극거동에서 (a), (b)를 살펴보면 (a)의 경우 Zn은 수소과전압이

매우 높고 수소발생에 대한 교환전류밀도는 낮기 때문에 (b)보다 음극반응이 억제되어 있다. 수소과전압에 의해서 활성화분극이 커지고, 환원과정중에 -1200mV 부근에서 한계확산전류밀도 구간이 나타나며, 이때 시편표면에서는 수소발생에 의한 기포가 생성되어 농도분극이 지배하는 것으로 예상되므로 활성화분극과 농도분극이 상호발생하여 결합분극을 나타낸다고 생각된다. 양극(Anodic) 분극거동에서는 전해질의 Ion들이 Zn보다 치밀한 Al 산화피막을 뚫고 통과해야 하므로 G/L의 경우가 CGI보다 양극분극이 커져 있는 것을 관찰할 수 있다. 또한 평형전위를 지나서 산화가 계속 진행되다가 주사속도의 변화량에 비해 전류밀도의 변화가 급격히 줄어들어 변곡되는 구간까지를 비교하면 G/L의 산화용출구간이 짧아서 CGI에 비해 느리다는 것을 예상할 수 있고, 이는 옥외폭로실험시 G/L의 내식성이 CGI에 비해 더 우수하다는 것과 유사한 결과를 나타내고 있다. 그리고 이 구간에서 G/L은 Zn이 주성분인 CGI의 분극거동과는 조금 다르게 Al의 산화피막으로 인해서 -1000mV 부근에서 한계확산전류밀도 구간이 나타나며, CGI는 양분극 초기에 전위의 변동이 거의 없고 전류만 상승하는 것으로 보아 산화시 아연의 용출만이 계속 일어난 것으로 생각된다.

즉, G/L은 수지상간부에 있는 Zn이 먼저 회생양극으로 부식되어 용출되고 여기에 부식생성물이 수지상간부에 차게되어 부식제의 이동에 물리적으로 장벽역할을 제공한 후, 수지상부의 Al이 회생양극으로 부식되는 일련의 과정을 계속적으로 반복하기 때문에 나타나는 현상으로 추정된다. Si는 소지철과 근접한 도금층쪽의 수지상간부에 입자로서 주로 분포되어 수지상간부에 존재하는 Zn이 모두 용출한 후에도 부식환경이 소지까지 침투되는 것을 물리적장벽으로서 막아주는 역할을 하는 것으로 보인다.

크로메이트처리 시편인 (c), (d)의 분극곡선을 살펴보면, 표면층의 크롬성분때문에 부식전위가 무처리 시편보다 귀한쪽으로 놓여져 있으며 부식전류는 무처리 시편의 경우보다 대략 2 order 낮게 나타나고 있다. 이는 크로메이트(크롬산염) 괴막<sup>13-17)</sup>이 크롬산이온( $\text{CrO}_4^{2-}$ )을 함유한 부동태피막을 형성하여 산화반응을 억제함으로써 방청효과를 발휘하기 때문이다.

Fig. 4에 나타낸 CGI와 G/L의 동전위 분극시험 후 관찰한 분극곡선에서 도금층의 영향을 조사하기 위하여 활성전위부인 -600mV의 전위를 걸어주어 7200sec 동안 정전위 전해시험을 한 결과를 Fig. 5에 나타내었다.

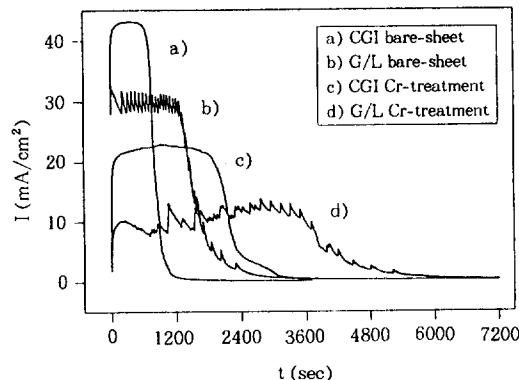
Fig. 5. Potentiostatic Electrodissolution test of Hot-Dip Galvanized Steel Sheet and 55% Al-Zn Alloy Coated Steel Sheet.

(a)는 가장 높은 전류피크를 나타내며, 1000sec 경과후에는 Zn의 용출이 끝나고 소지철이 드러나서 더 이상의 변화가 없어졌다. 피크가 급격히 떨어지는 것은 소지철이 드러나면서 철의 산화물형성으로 인한 부동태화 때문이라고 추정된다. (a)시편에 크로메이트처리를 한 (c)시편은 (a)시편의 반밖에 안되는 전류피크를 나타내며, 2200sec에서 소지철이 드러나므로 무처리시편보다 크로메이트처리 시편이 상당한 부식억제 효과가 있음을 나타내고 있다.

G/L 시편인 (b), (d)는 CGI와 다른 형상의 곡선을 나타내는데, 이는 활성전위부에서 Al의 산화피막이 파괴되면 Zn은 Al에 대해 양극이 되고 따라서 Al을 음극보호(Cathodic Protection)하게 되는 기구로서 합금화된 Zn과 Al의

상호작용으로 여러 개의 피크가 반복하여 나타난다. 즉, 기전력계열(EMF series)에서 Zn이 Al보다 귀한 전위를 가지지만, 해수(Sea water)분위기에서 측정한 갈바닉계열(Galvanic series)에서는 오히려 Zn보다 Al이 더 귀해지기 때문이다. 이것은 동전위분극시 부동화영역에서의 현상과 유사하다. (d)의 경우, 크롬의 영향으로 무처리에 비해 완만한 피크와 전류구간이 적은 피크를 보이면서 4000sec 정도에서 소지철이 나타나기 시작했고 6000sec에서 도금층의 용출이 완전히 끝났다.

이들 분석의 결과에 의해서, G/L은 CGI의 정 전위 전해실험처럼 Zn 단일성분만의 부식현상으로 나타나는 최대피크부의 전류 유지구간이 없지만, Al과 Zn의 함량변화에 기인한 두 원소의 상호작용으로 연속적인 피크가 나타나는 것으로 예상된다.

3) 정전위 전해시험 결과, CGI의 부식은 아연의 산화현상만이 관찰되어진 반면에 G/L의 부식진행은 우선적으로 Zn이 회생양극으로 부식되어 용출되고, 이 부식생성물이 수지상간부에 차게되어 부식제의 이동에 물리적장벽 역할을 제공한다. 그후 Al이 회생양극으로 작용하여 내식성에 기여하고 이 Al이 용출되고 나면 소지철이 부식된다.

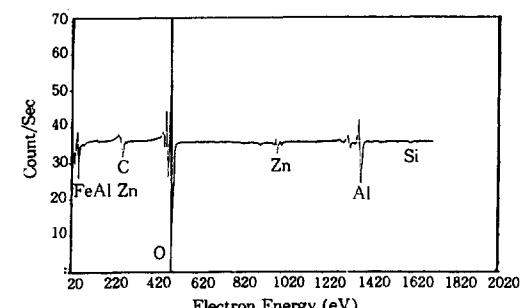
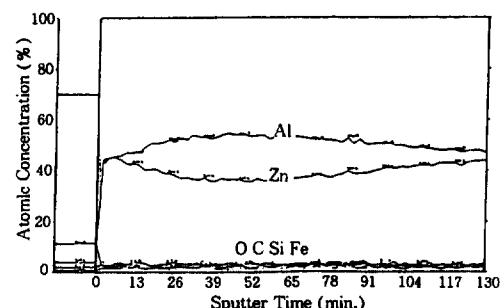
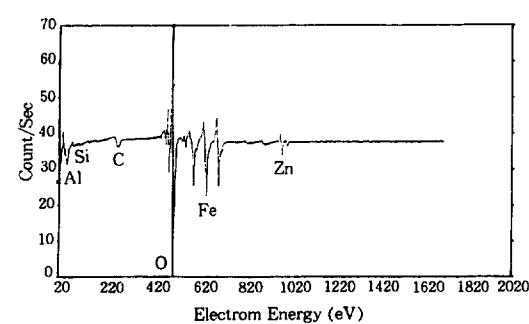
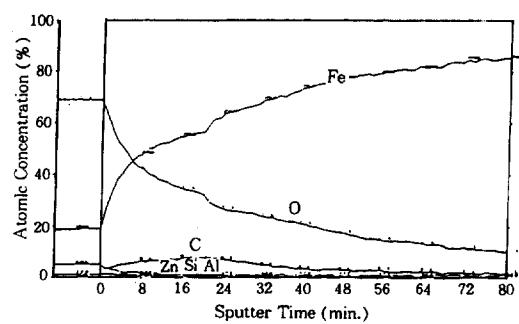
Fig. 7. AES surface spectra and depth profile of G/L coated steel sheet to before and after polarization test

현상을 알아보기 위해 실험 전과 후에 표면층의 각 성분을 AES(Fig. 7)와 ESCA(Fig. 8) 분석 시험을 하였다. (a)에서의 표면 스펙트럼은 도금층위에 산소가 상당히 많이 흡착되어 산화물로 덮여 있고, 또한 Al이 Zn에 비해 피크의 폭이 크므로 도금층 최외곽표층부의 대부분이 Al임을 나타내고 있다. (b)의 Depth profile 분석에서 약 30Å 깊이에서는 Al과 Zn의 함량이 비슷하다가 깊이방향으로 들어갈수록 Al과 Zn이 반비례적인 함량변화를 보이고 있다. 거시적으로 보면, Al과 Zn이 도금층내에서 비교적 균일하게 분포되어 있으며 그외의 성분들은 거의 없음을 보여주고 있다.

전해실험후의 도금층을 AES 분석한 결과, (c)의 표면 스펙트럼은 표면층위에 산소의 피크가 매우 높고 또한 철의 피크도 높게 나타나 도금층이 완전히 용출되어 소지철이 드러난 것을 알 수 있다. (d)의 Depth profile 결과에서 표층부는 산화물로 증명되는 산소의 농도가 높고 Sputter Time이 길어질수록 산소의 농도가 줄고 철의 농도는 늘어나고 있다. 또한, Al, Zn, Si 원소도 거의 없어 소지철이 완전히 드러났음을 나타내고 있다.

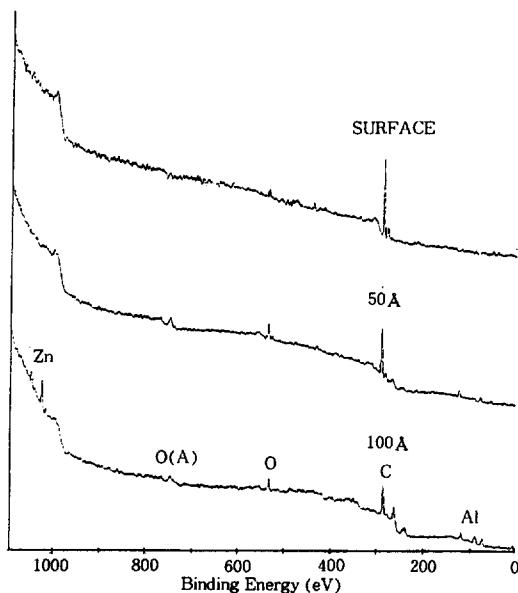
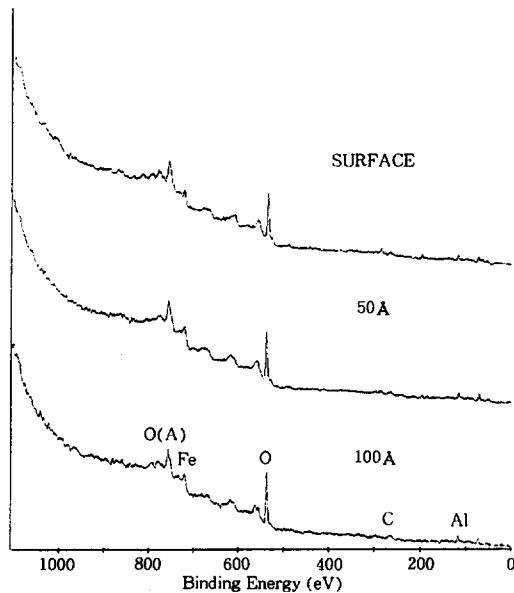
Fig. 8. ESCA surface survey of G/L coated steel sheet to after polarization test.

ESCA 분석은 Mg 타겟을 이용하여 Pass Energy 71.550 eV로 Ar Sputtering하여 깊이방향으로 표면, 50Å, 100Å일 때의 피크를 조사하였다. (a)는 분극시험전의 표면층을 Sputtering 전, 후로 조사한 결과를 나타내고 있다. 최외곽 표층부보다 깊이방향으로 들어갈수록 아연의 피크가 높아지고 있으며 알루미늄도 조금 높아지는 것으로 보아 산화물에 의한 영향으로 추정된다. 검출된 각성분에 대해 미소영역을 분석한 결과, 최외각 표면층과 50Å 깊이에는 아연이 거의 없고 100Å 깊이에서 아연의 피크가 높아졌다. 알루미늄은 Al 단일성분과  $\text{Al}_2\text{O}_3$ 가 공존하고 있으며, 산소피크는 산화알루미늄의 피크였다. (b)는 분극시험후의 표면층을 Sputtering 전, 후로 조사한 결과를 나타내고 있으며, 전반

적으로 산소와 철의 피크가 두드러지고 있다. 미소영역을 분석한 결과, 알루미늄은  $Al_2O_3$ 로 존재하고 산소도 이 산화알루미늄의 피크였다. 그리고 철은  $Fe_2O_3$ 로 나타났으며 아연은 그 단

일원소와 산화아연의 결합에너지가 거의 유사하므로 이를 구별하기 위해 산소피크를 조사한 결과, 잔량의 아연은  $ZnO$ 로서 존재하고 있음을 알 수 있었다.

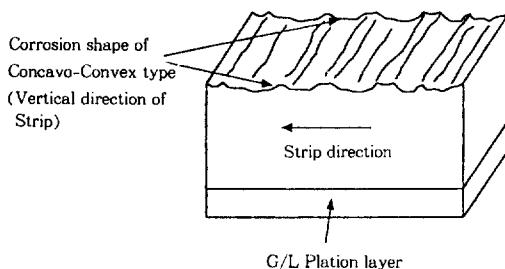
Fig. 9. Cross section of G/L coated steel sheet after polarization test ( $\times 100$ ).

분극시험후 G/L 도금층 부식부위의 표면을 관찰하면 도금층이 약간 남아있으나 금속간화합물층을 경계로 소지철과 분리되어 있는 형상을 볼 수 있다. 활성전위를 지난 시편을 채취하여 관찰한 결과, 도금층이 떨어져 나가는 과정은 도금층이 용출되면서 잔존 도금층에 일방향성을 가지는 균열이 발생하였고 이 균열을 따라 취약한 금속간화합물층인 도금층 하지로 부식이 진전되어 도금층과 소지철이 분리되어 도금층이 떨어져 나가고, 분극시험이 완전히 끝난 후 시

편의 단면조직을 광학현미경으로 100배 확대하여 본 사진을 Fig. 9에 나타내었다. 시편의 아래 부분에 도금층이 보이며 이와는 반대로 윗부분은 도금층이 떨어져 나가고 소지철까지 요철(凹凸)자 형태로 부식이 된 것을 볼 수 있다. 강대(Strip)방향의 수직으로 요철자 형태의 부식이 발생되는 원인은 연속도금 Line에서 제품을 제조시 강대는 계속적인 인장(Tension)부하와 이완(Relax)이 반복되므로 강대방향의 수직으로 국부응력이 생겨 그 부위가 부식민감장소로 작용하여 우선침식된 것으로 추정된다.
