용융아연도금 판재의 축사용 건축자재로서의 부식성에 대한 연구

A Study on Corrosion Rate of Hot Dip Galvanizing Steel as Building Panels and Roofing Materials in Agricultural Applications

Investigation has been done on the corrosion behavior of zinc-coated steel(galvanized steel) in exposure to animal wastes for five years. Result from this exposure test can provide quantitative corrosion rates to design engineers, live stock raisers, and builders. For the first experiment, several types of steel panels were exposed to animal wastes as encountered in agricultural environments. The types of exposure panels included bare steel(cold rolled 1020 steel), GALFAN (commerical name of the zinc+5%Al+rare earth element alloy coated steels/GF-90, GF-60), epoxy coated steel, stainless steel, galvanized steel, and drawing quality(DQ) galvanized steel(G-90). The panels were exposed in four different locations : ① near animal living quarters ; ② suspended above a manure reception pit ; ③ suspended above the liquid level over anaerobic lagoons ; and ④submerged in anaerobic lagoons. The four different environmental situations were tested for three animal types : swine, dairy cattle, and laying chickens. Each panel was weighte

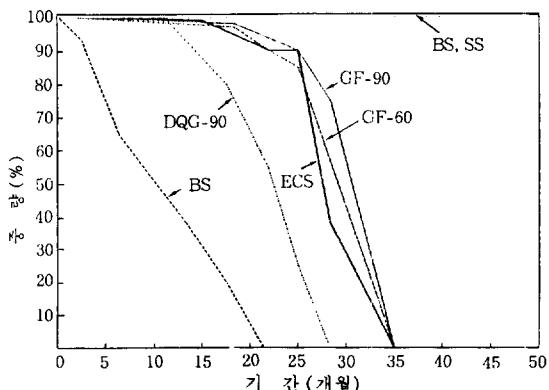
Fig. 1. 양계장의 거름더미 위에 설치된 시편의 기간에 따른 중량 (%).

치 후 2~3년만 지나도 심한 부식으로 시편 자체가 없어져 버렸다. 또한 아연도금이 되었더라도 얇게 도금된 GF-90과 GF-60 그리고 DQG-90 들도 3년이 지나면 거의 녹슬어 없어져 버렸다. 그러나 Fig. 1에서 보이고 있는 바와같이 용융아연도금 강판과 스테인레스 강판은 5년이 지나도 아주 훌륭한 내식성을 보이고 있다.

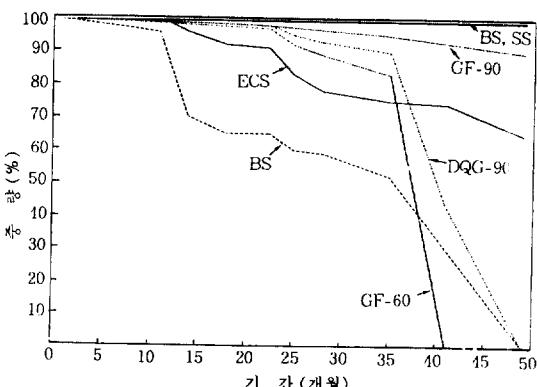
Fig. 2. 젖소목장의 거름더미 위에 설치된 시편의 기간에 따른 중량(%).

Fig. 2에서 보는 바와같이 거름통에서도 용융아연도금 강판과 스테인레스 강판은 훌륭한 내식성을 보이지만 GALFAN등 다른 아연도금 강판은 약 29개월까지만 우수한 내식성을 보이고 그 다음에는 급속한 부식이 일어나게 되는데, 이는 GF-90와 GF-60가 각각 16 μm 과 13 μm 정도의 얇은 도금 두께를 가지고 있기 때문이다.

즉, 시편들은 아연 도금총이 소모되어 없어지게 되면 쉽게 부식이 일어남을 알 수 있다.

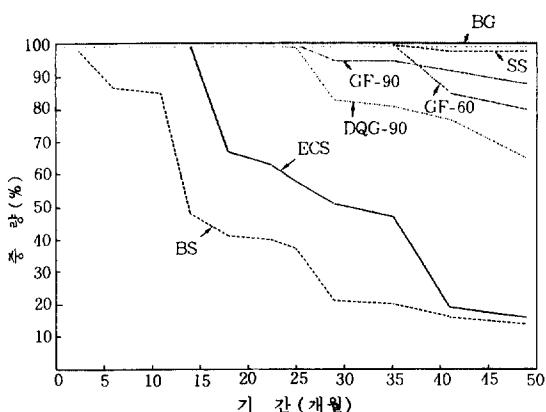
Fig. 3. 돼지축사의 거름더미 위에 설치된 시편의 기간에 따른 중량(%).

이에 반하여 Fig. 3에서 보는 바와같이 돼지 거름통에서의 시점에서 3년이 지나도 용융아연도금된 강판과 기타 아연도금된 강판은 스테인레스 강판과 더불어 우수한 내식성을 보여주고 있다.
